PROCES VERBAL DE CONSTAT

LE LUNDI TROIS JUIN DEUX MILLE VINGT QUATRE à 14 heures 30.

Une maison d'habitation sis route Nationale 96 les Logissons, quartier Montrava 13770 VENELLES figurant au cadastre rénové de ladite commune Section BM n°187 pour une contenance de 1 a 42 ce, n°1474 pour une contenance de 22 a 58 ca et 1475 pour une contenance de 01 a 17 ca, soit une contenance total de 25 ares 17 ca.

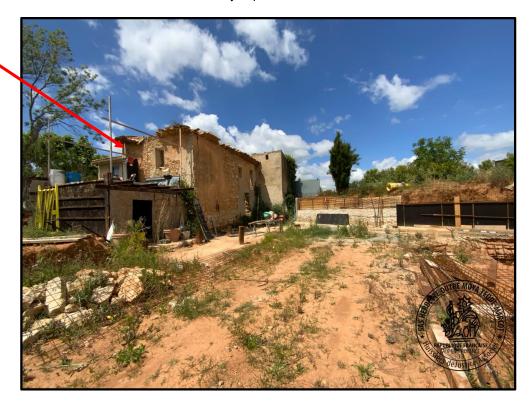
Nous accédons au bien immobilier mitoyen par le nord.

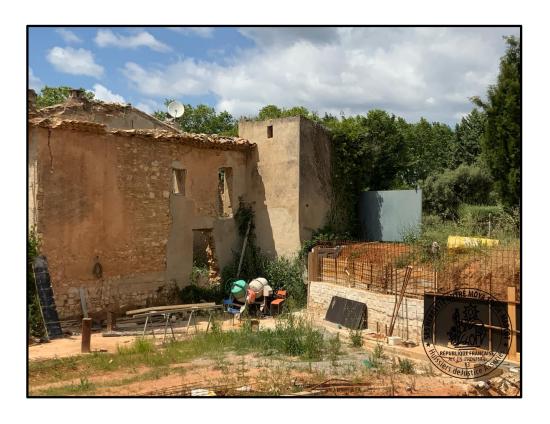
Un bâti (ancien pigeonnier) ne peut être visité, aucune porte d'accès n'existant ou ayant créée n'existe.

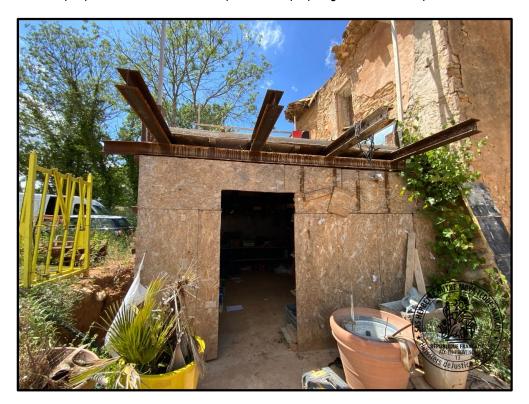
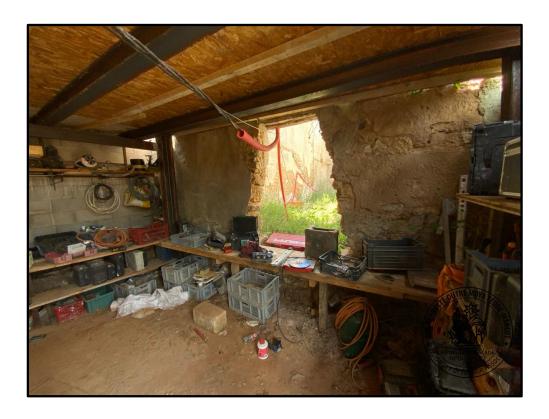
Une première avancée à structure métallique est présente.

Du contreplaqué et des anciens mur en pierre et en parpaings ferment cet espace

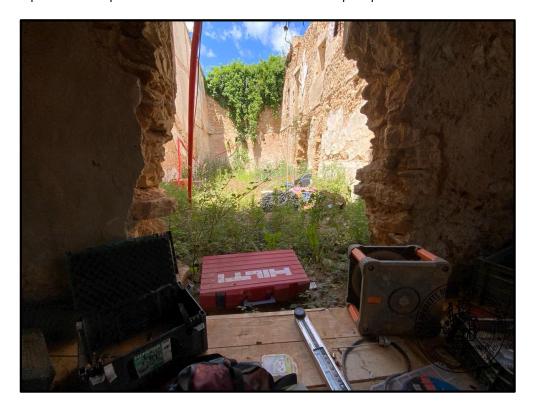
Depuis le mur en pierre une ouverture brute existe sur la bâti principal.

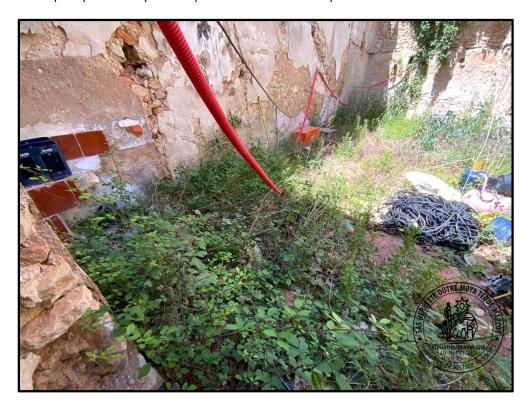
LE bâti principal est composé de quatre murs anciens et dépourvu de toute toiture.
