PROCES VERBAL DESCRIPTIF

LE MARDI QUATORZE DÉCEMBRE DEUX MILLE VINGT ET UN

- 138 Impasse de L'Esparradou 13300 SALON DE PROVENCE

Dans un ensemble immobilier situé 138 Impasse de L'Esparradou 13300 SALON DE PROVENCE, parcelle cadastrée Section CY N° 430 comprenant une maison à usage d'habitation avec terrain, piscine et annexes.

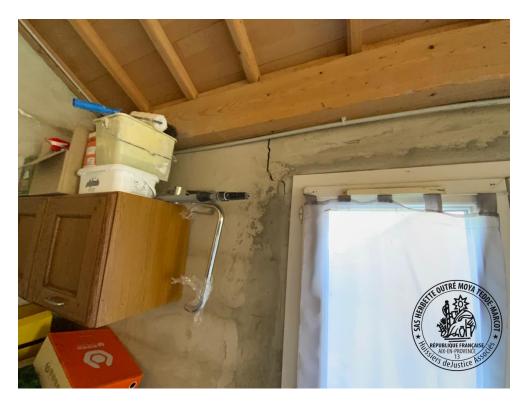
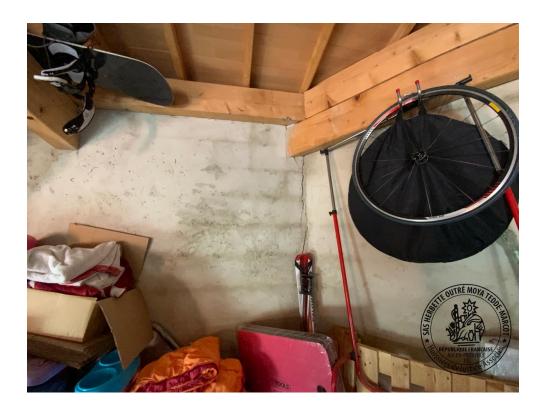
Monsieur LOUP nous déclare : une procédure concernant l'apparition d'importante fissure a été menée contre l'entrepreneur qui a réalisé les travaux mais qui n'était pas assuré. Les travaux de remise en état que j'ai fait évaluer sont estimé entre 70 000.00 et 100 000.00 euros.
