SAS HERBETTE OUTRE MOYA TEDDE-MARCOT

PROCES VERBAL DESCRIPTIF

Dans un ensemble immobilier situé sur la commune de SAINT VIXTORET, 101 Chemin des BROQUETTES figurant au cadastre rénové de ladite commune Section AM n°28 pour une contenance de 19 ares et 25 centiares :

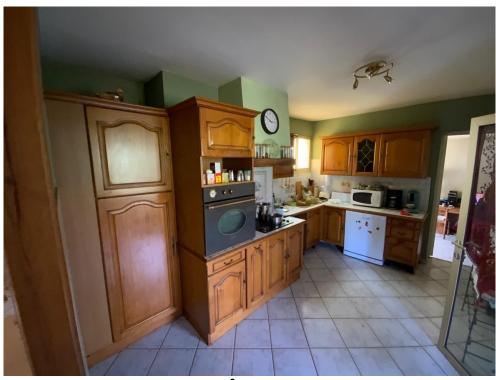
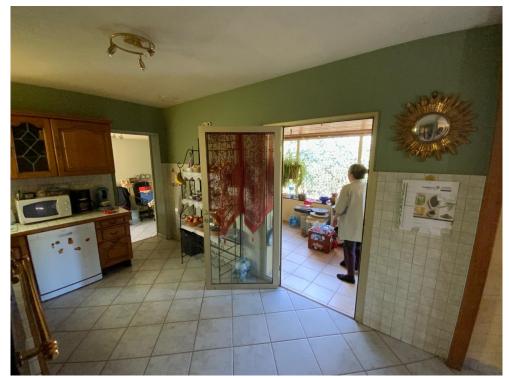
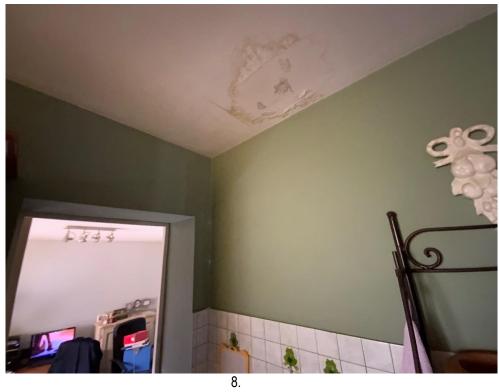
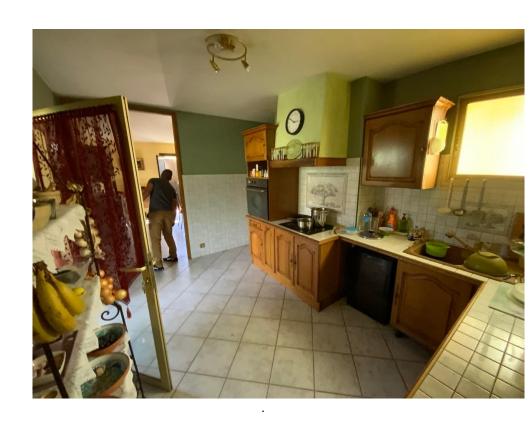
Cuisine

Des traces d'infiltrations sont visibles au plafond

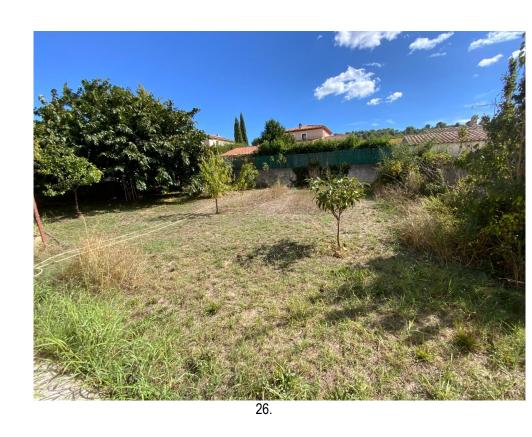
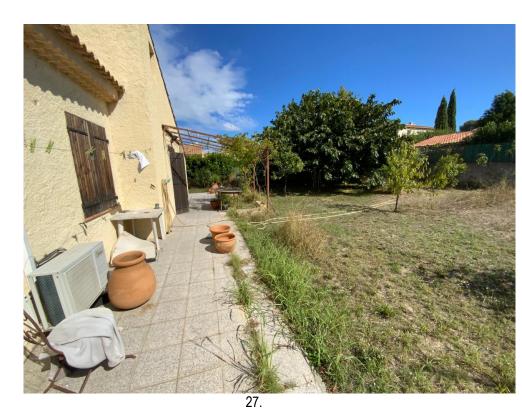
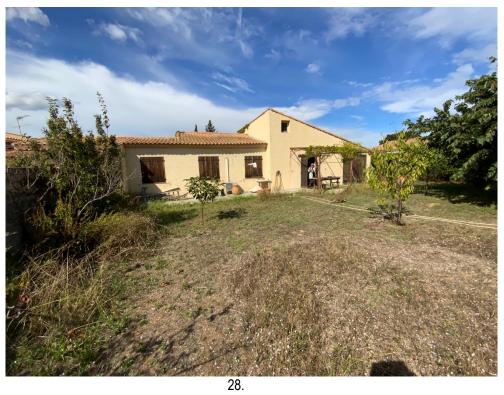
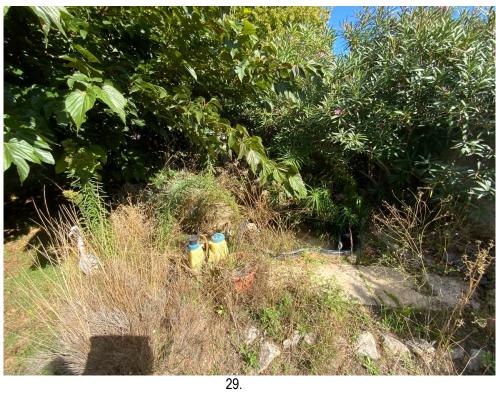
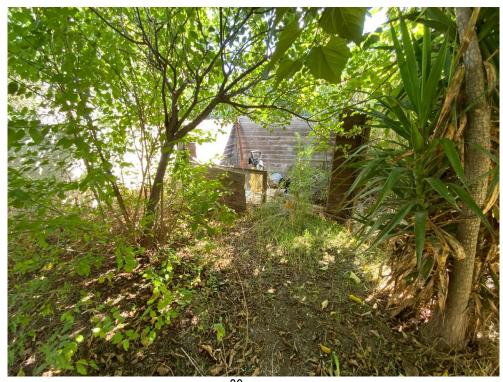
EXTÉRIEUR CÔTÉ SUD

Un espace extérieur est présent avec un jardin actuellement peu entretenu, les arbres ne sont pas élagués.

Un petit bassin végétal est à l'état d'abandon.

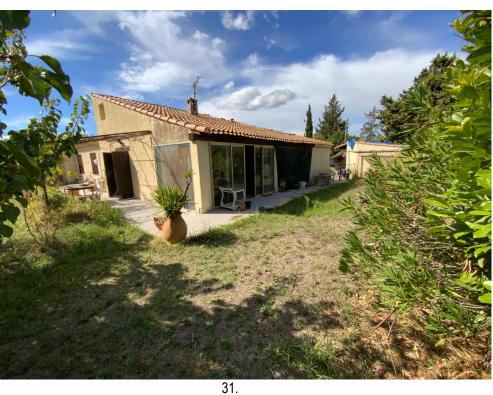
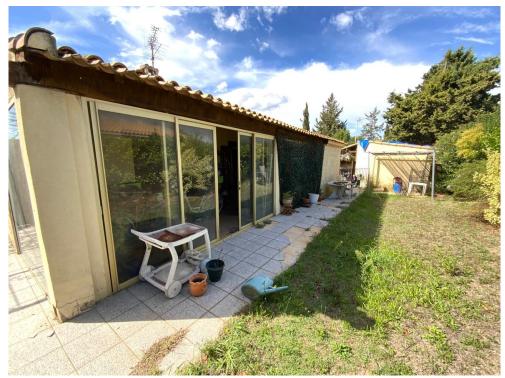
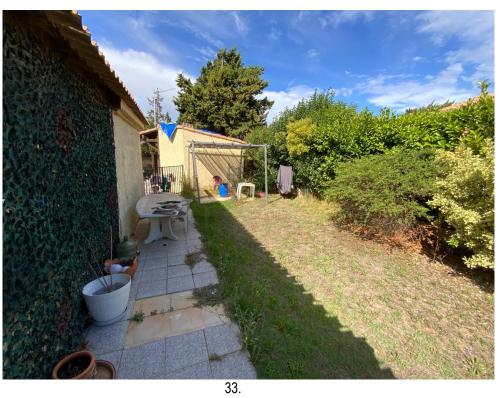
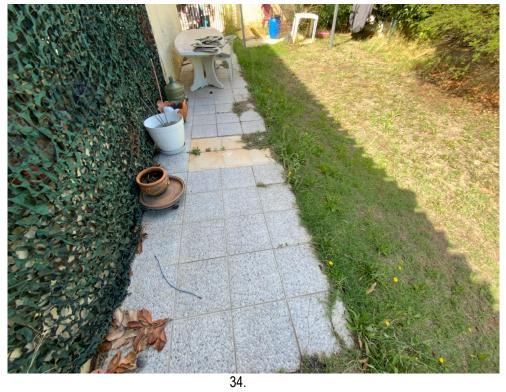
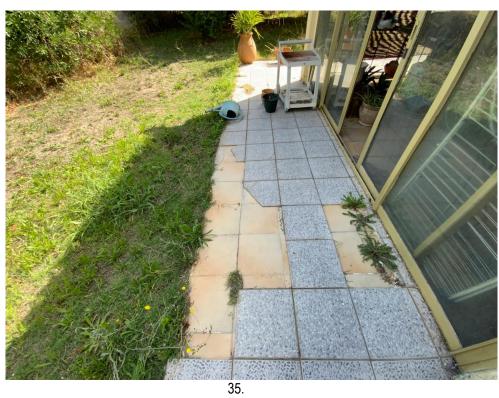
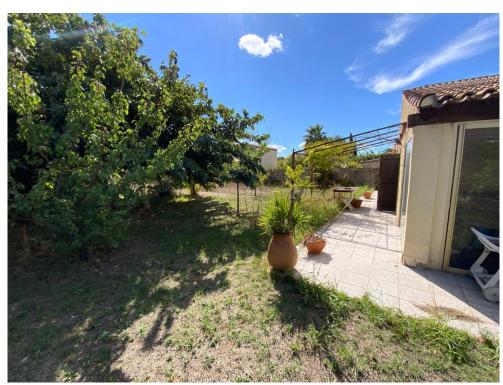
EXTÉRIEUR CÔTÉ EST

Le revêtement du sol est fortement dégradé

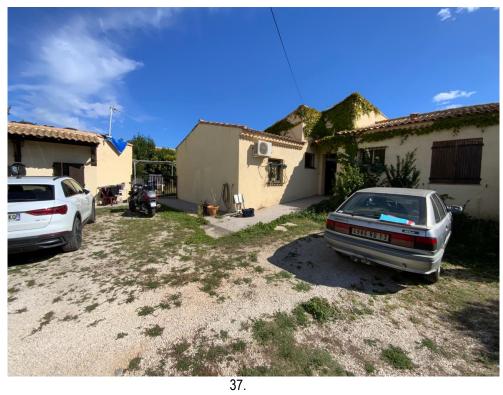
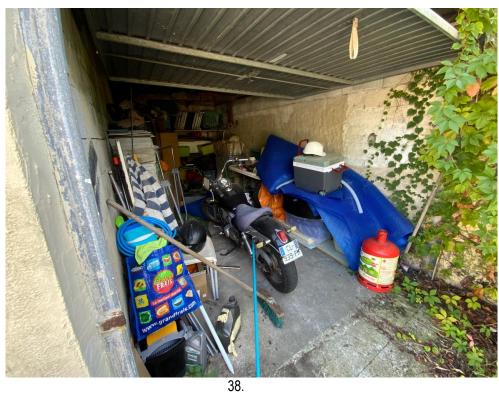
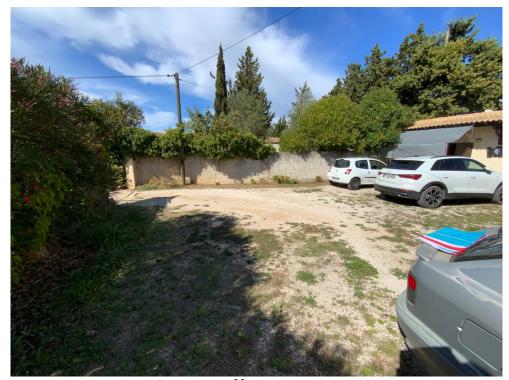
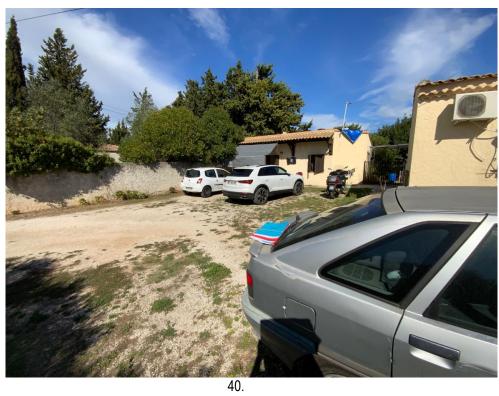
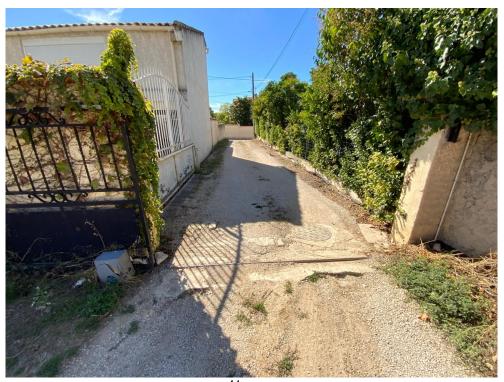
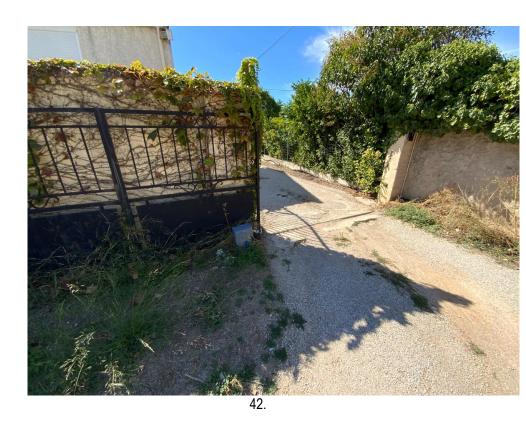
EXTÉRIEUR NORD ET ACCÈS

Le mécanisme automatique du portail est hors service

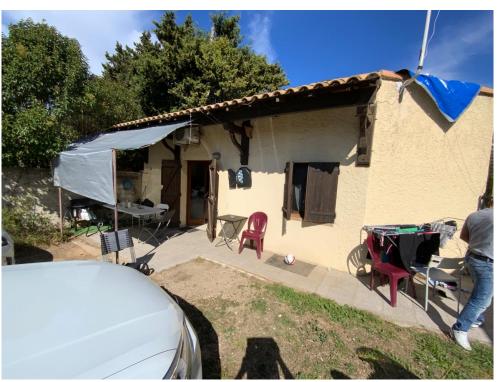
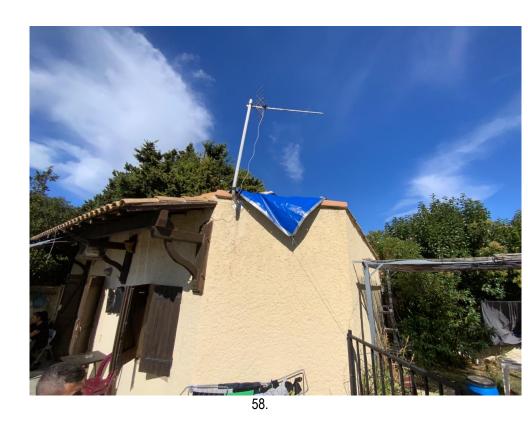
L'occupant nous déclare que les blocs climatisation ne fonctionnent plus et que d'importantes fuites en toitures existent.

Nous notons la présence de bâche en toiture.
