PROCES VERBAL

DESRIPTIF

**LE VINGT FEVRIER
DEUX MILLE VINGT**

PARCELLES n°77, 80 ET HABITATION EN CONSTRUCTION

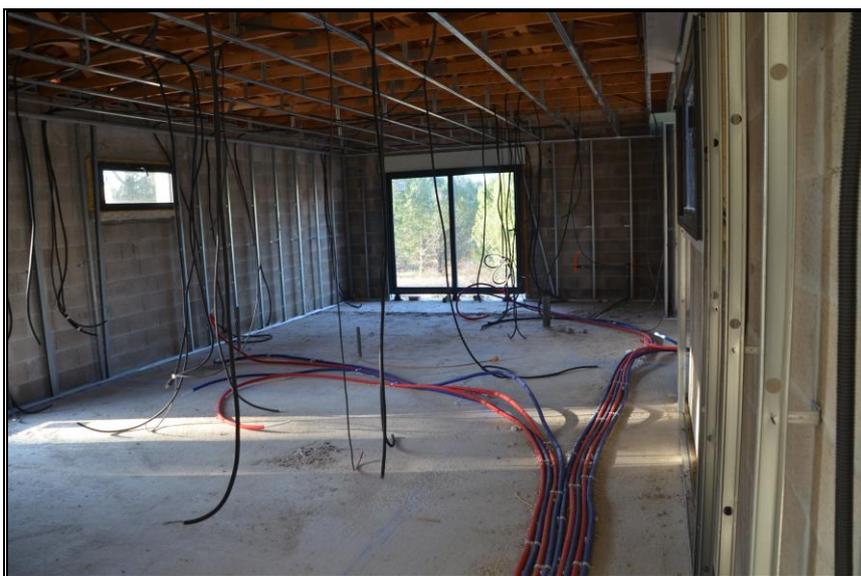
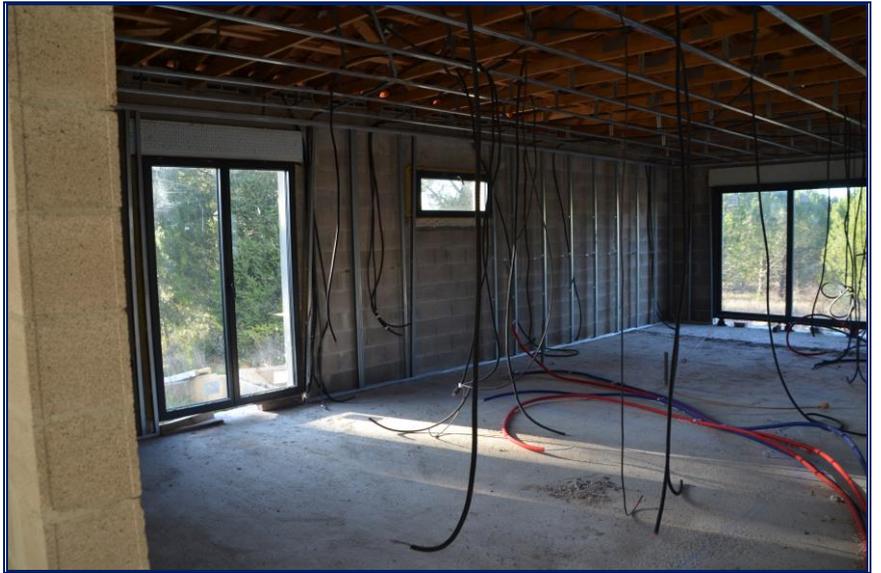
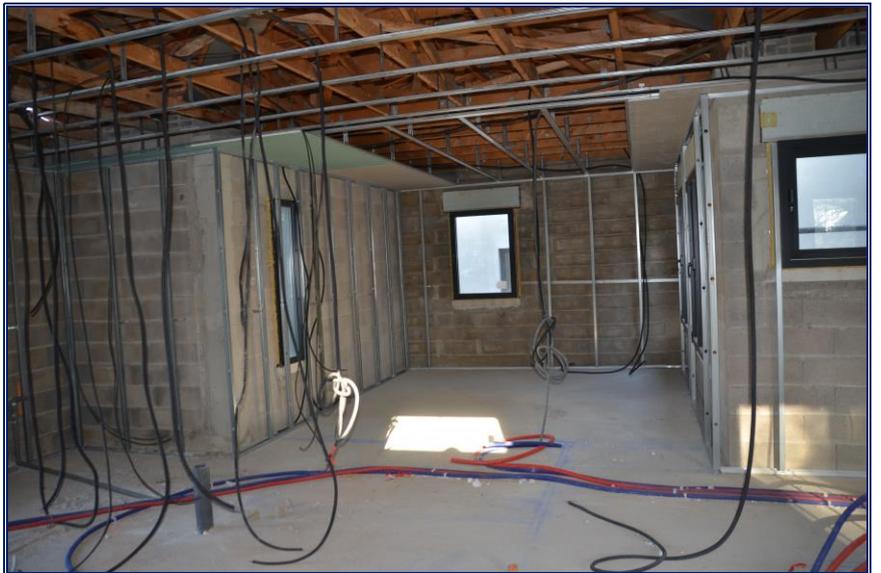
1^{ère} PIECE AILE OUEST

Il s'agit d'une grande pièce avec un retour sur la droite.

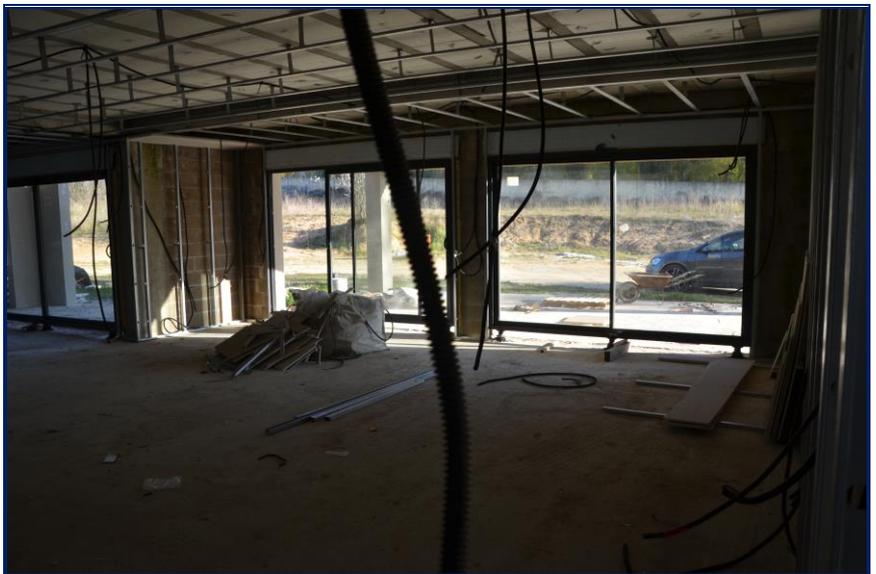
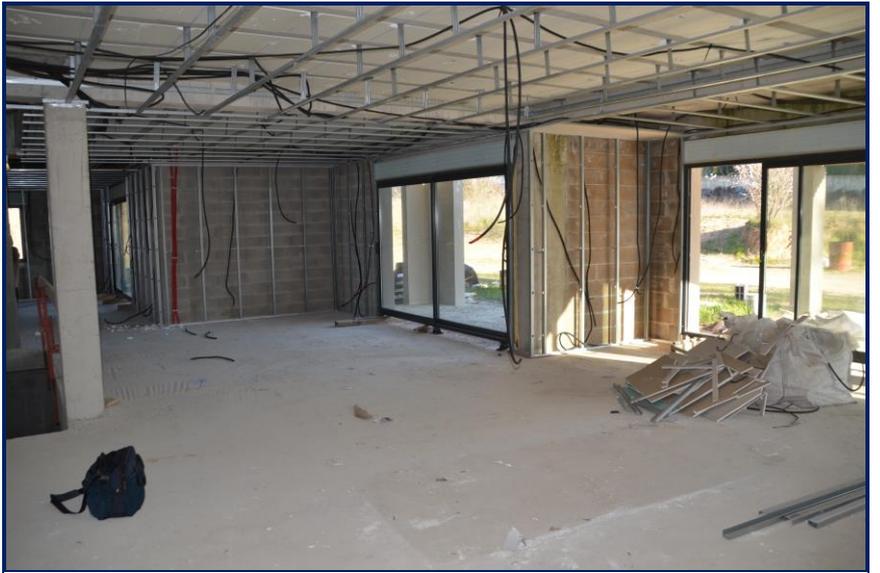
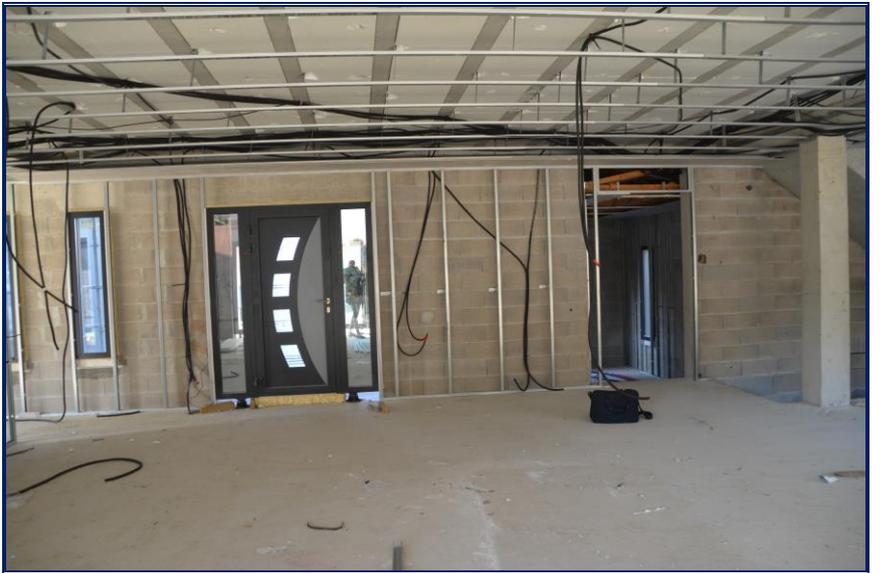
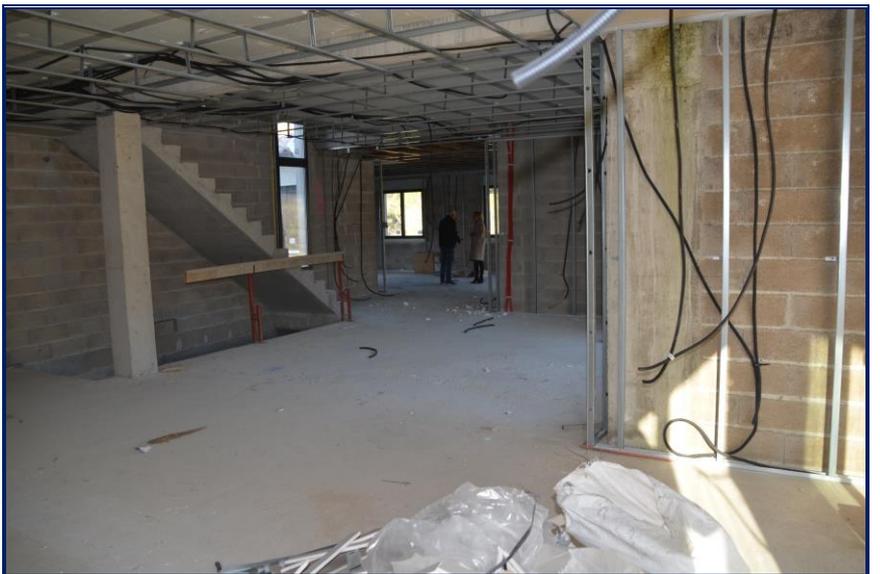
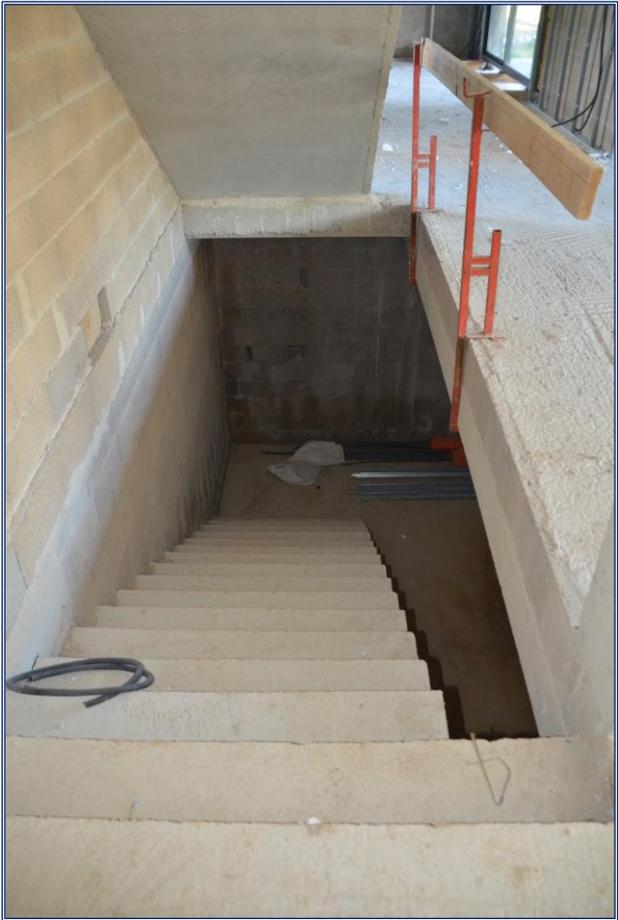
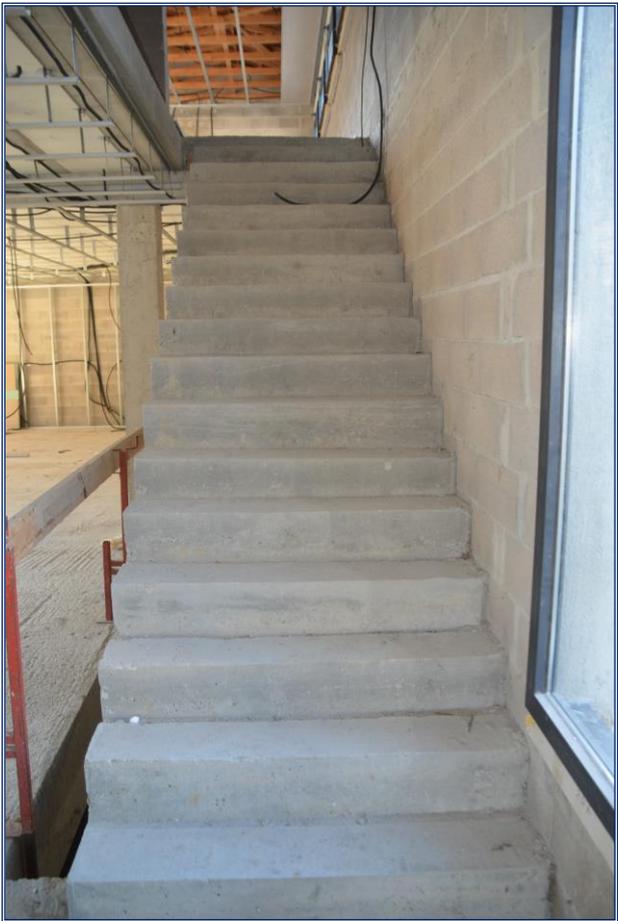
PIECE PRINCIPALE AVEC PORTE D'ENTREE

Une porte d'entrée donnant au Nord, la pièce se poursuivant côté Est.

Des escaliers desservent le sous-sol et l'étage.

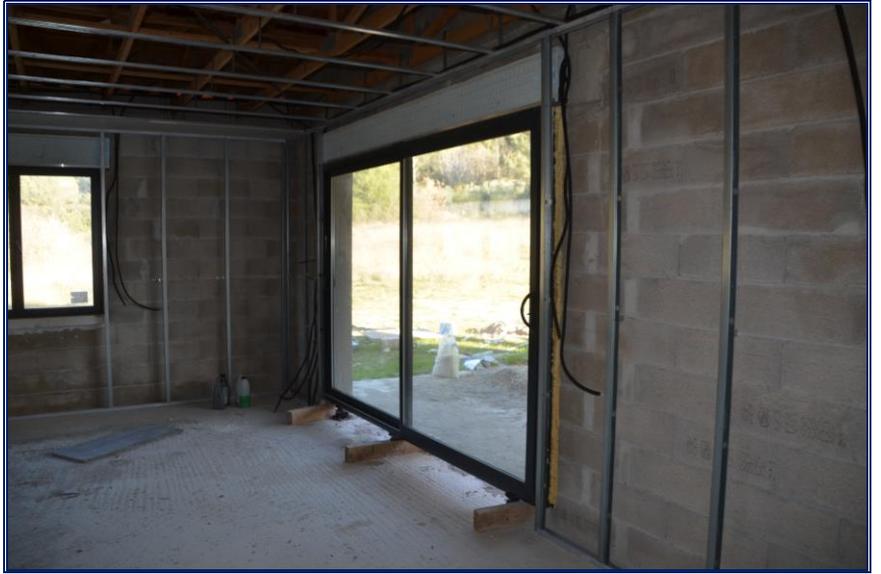
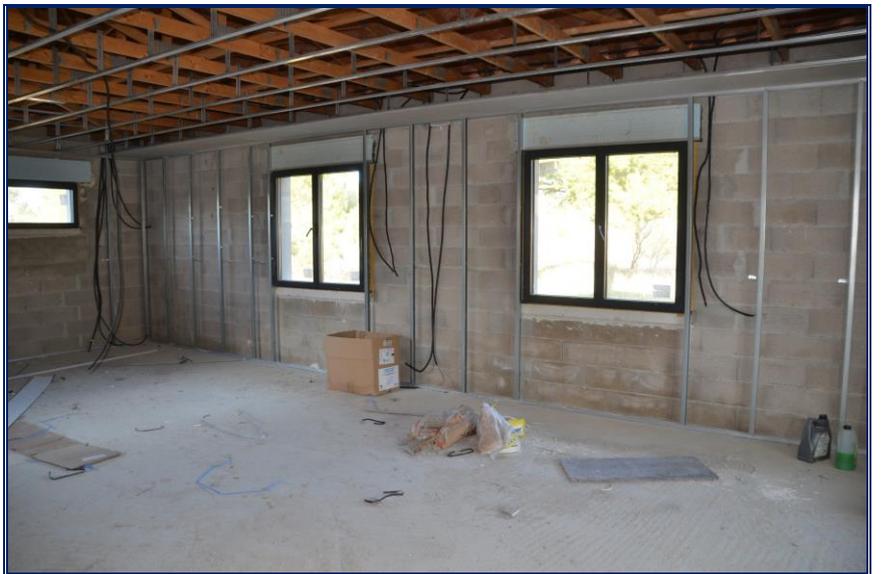
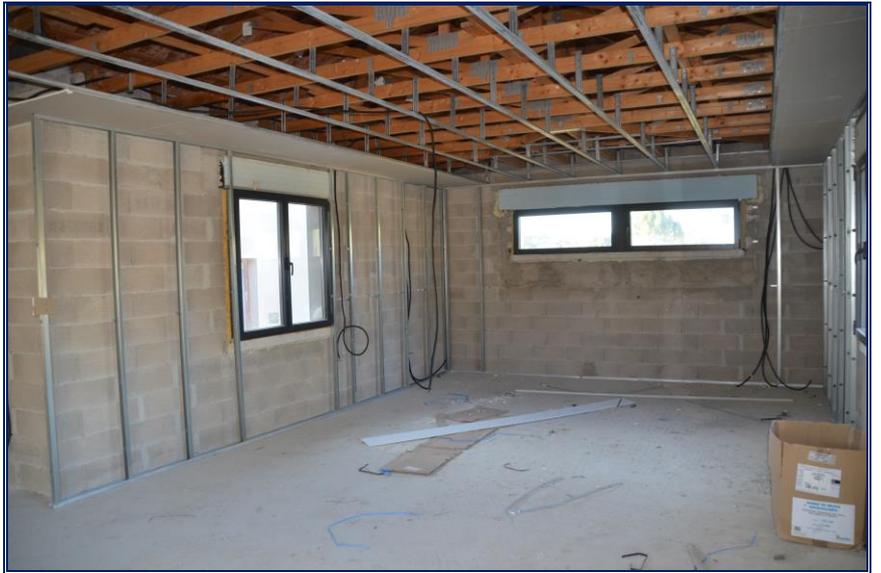
***PIECE SITUEE A L'ANGLE SUD-EST DONNANT
EGALEMENT A L'EST***

*Nous accédons, depuis la pièce principale, à cette
pièce s'étendant sur tout le côté « Est »*

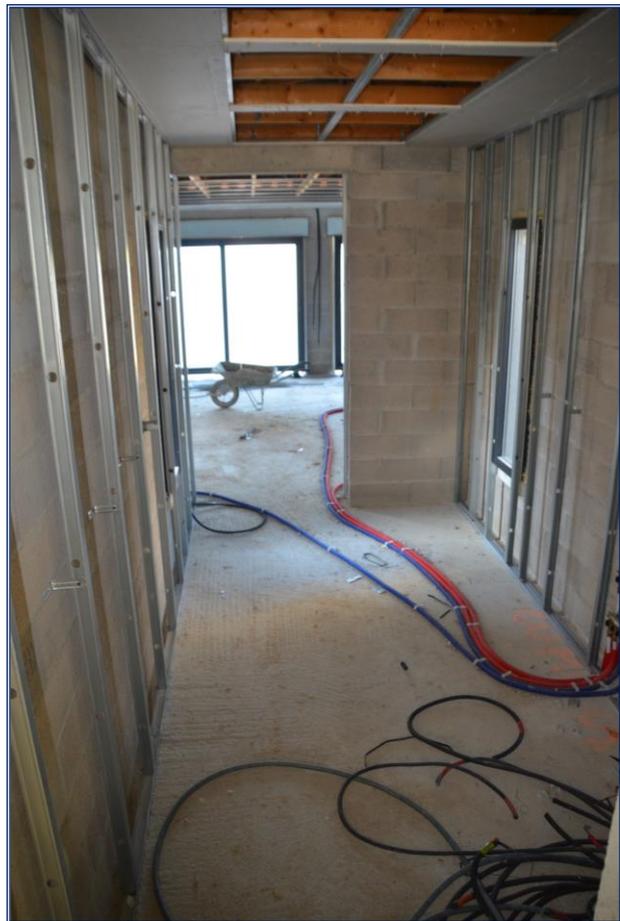
ESPACE ARRIERE

Depuis la pièce principale un dégagement dessert une pièce située au nord.

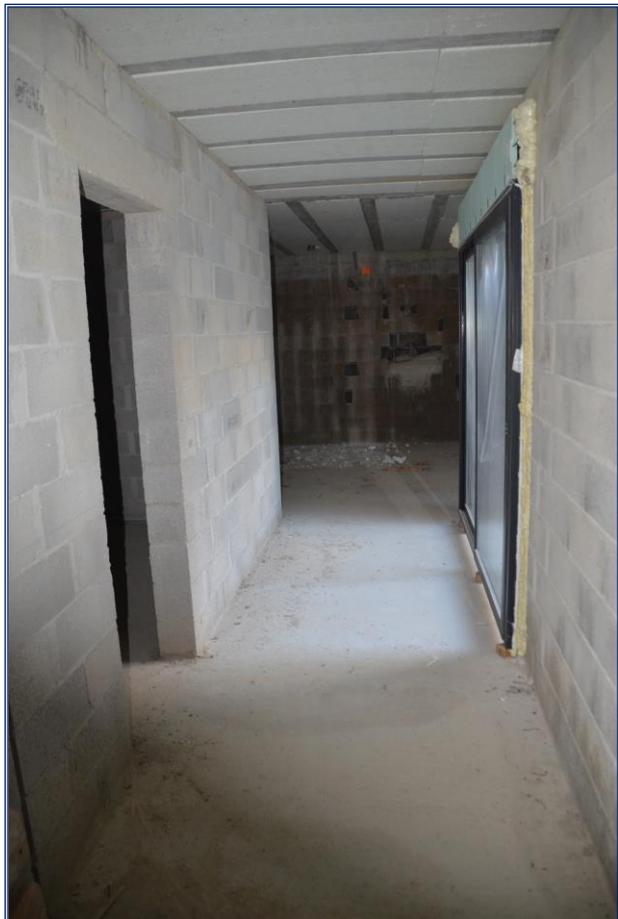
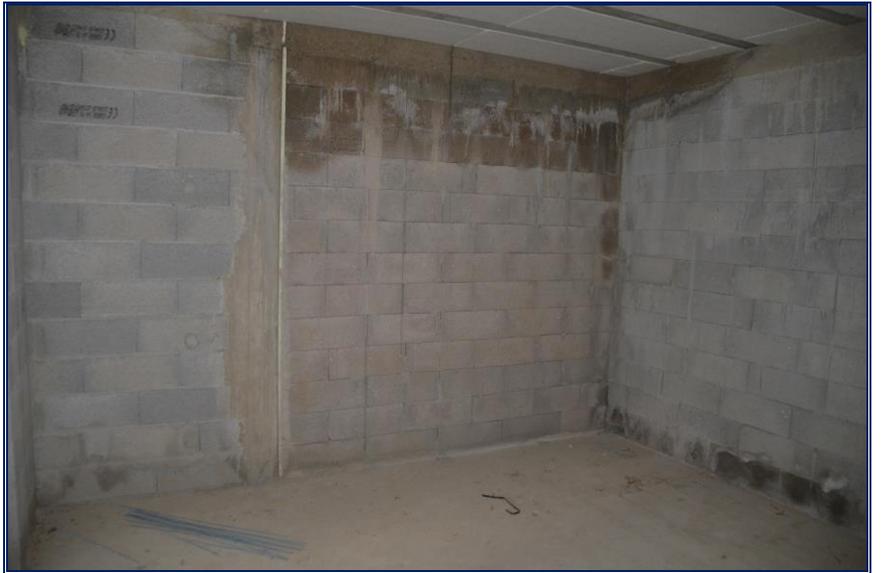
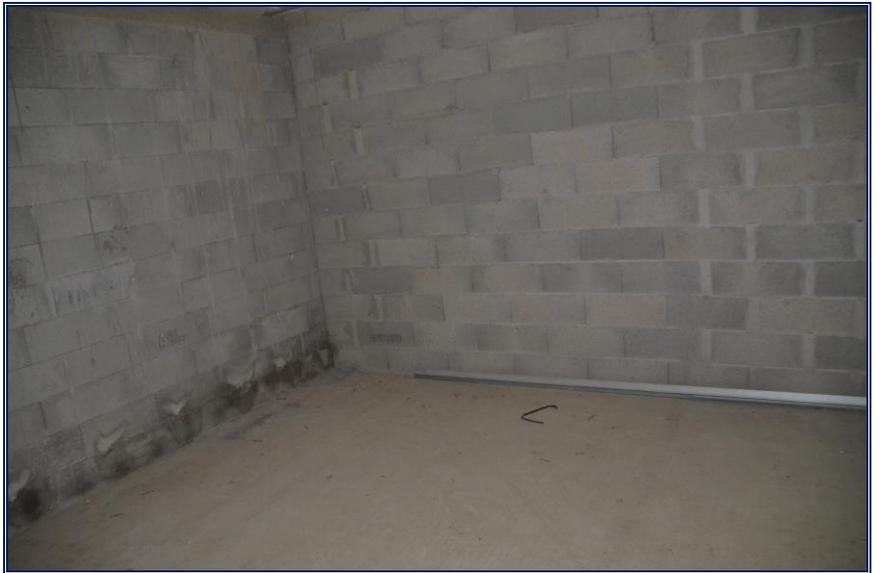
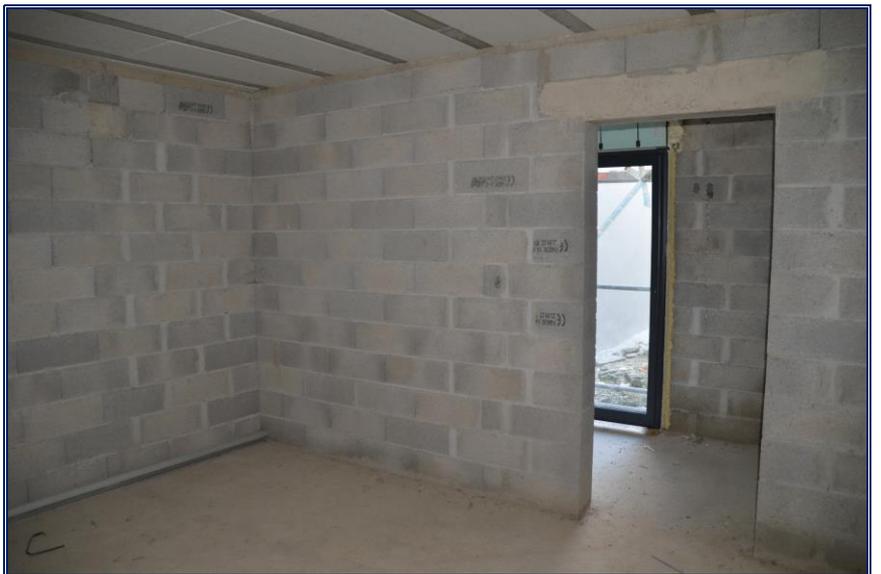
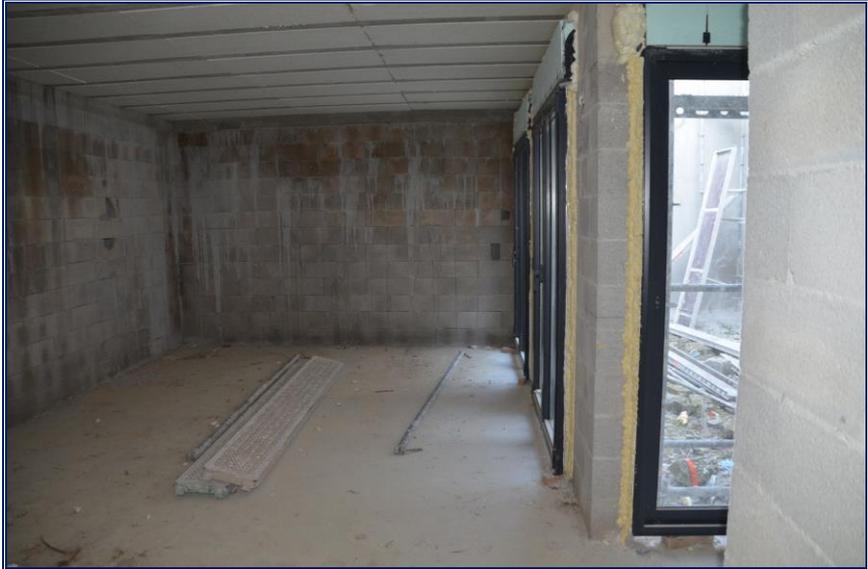
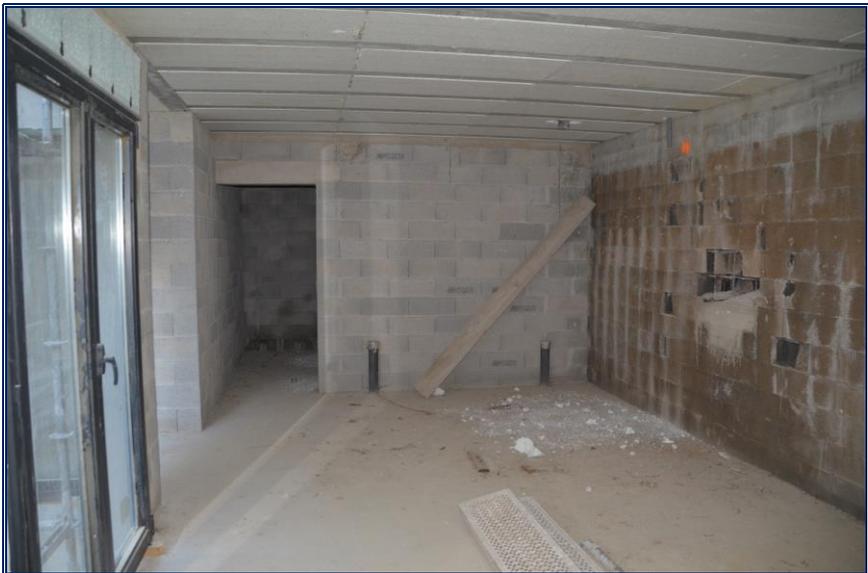
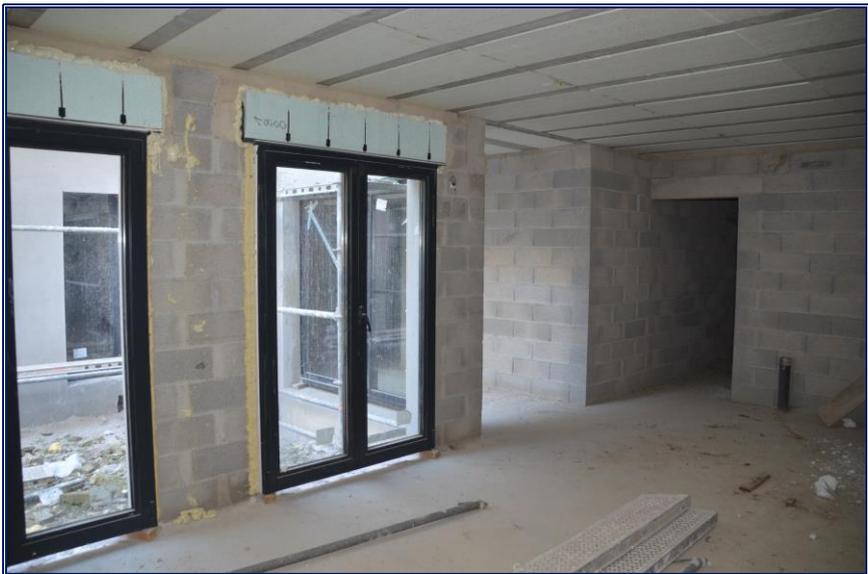
COULOIR

Ce couloir dessert une pièce au Nord avec, sur la gauche, une pièce noire sans ouverture et une pièce au Nord avec ouverture au Sud.

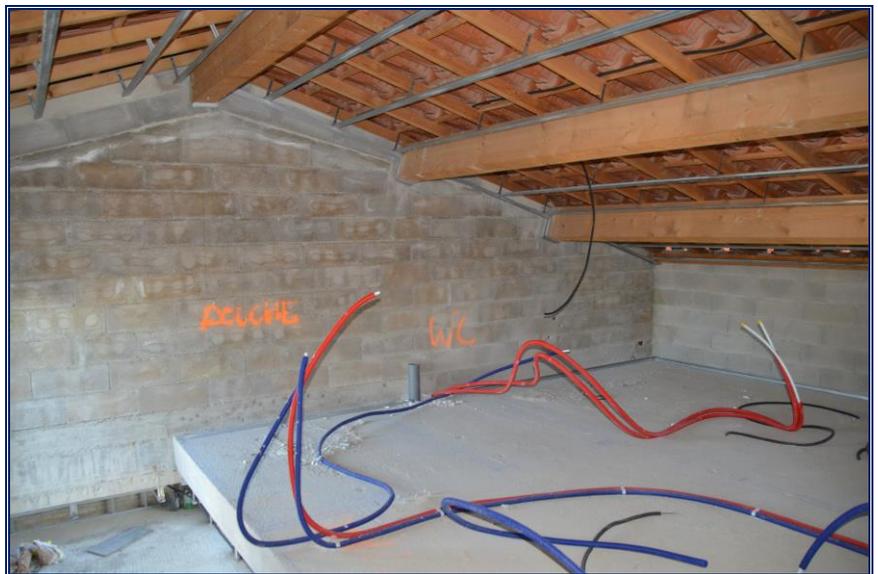
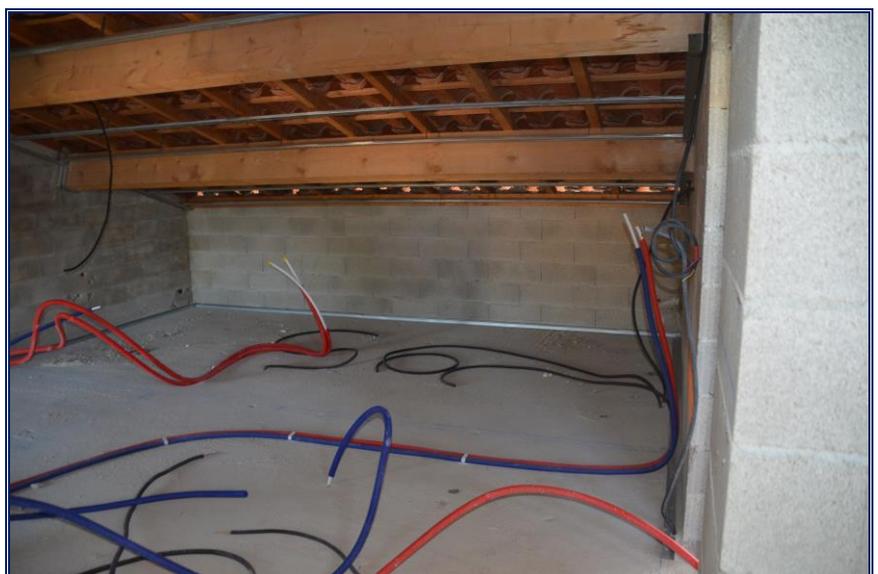
Un premier espace mansardé.

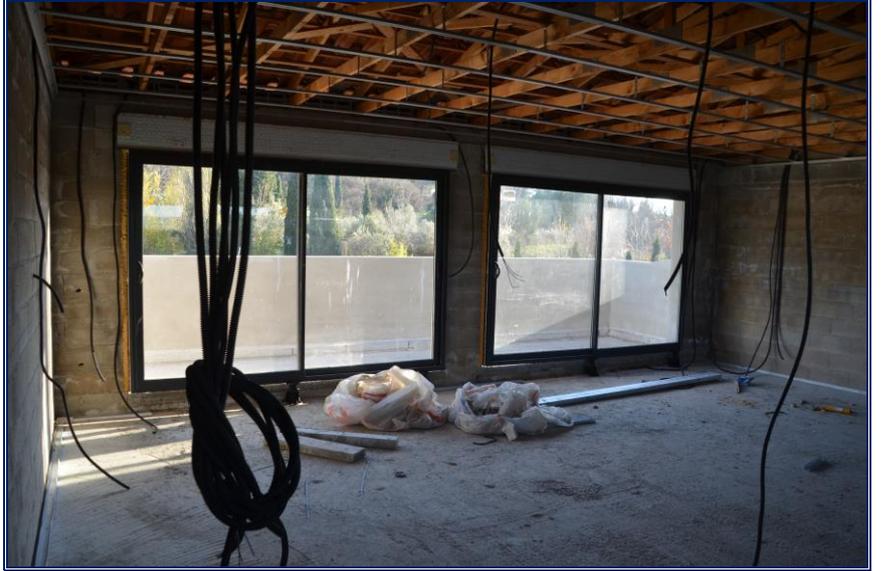
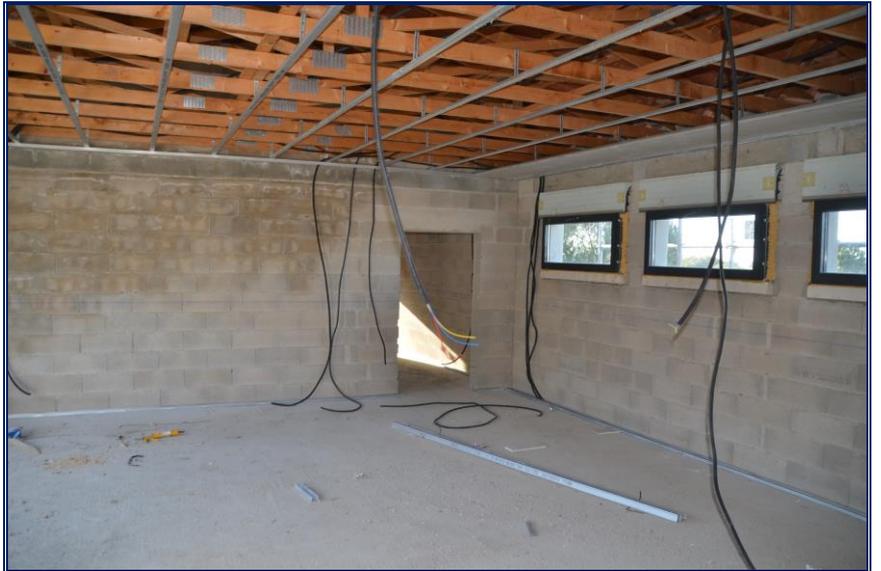
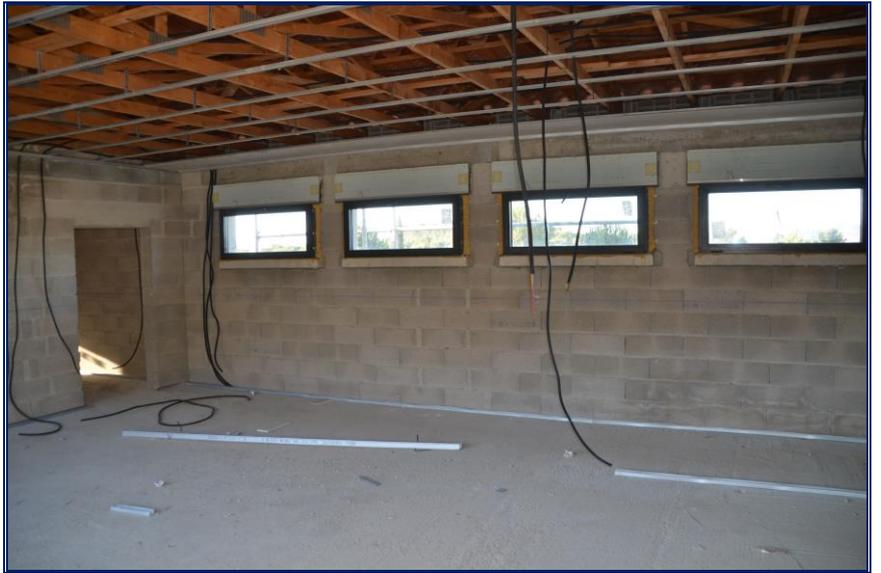
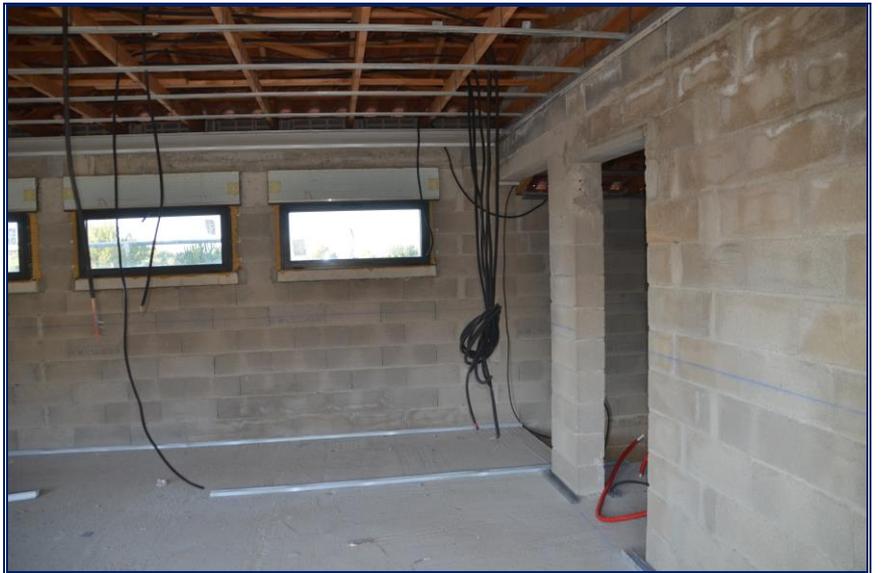
Un deuxième espace avec double baie vitrée donnant au sud sur une terrasse et ouverture avec abattant au Nord.

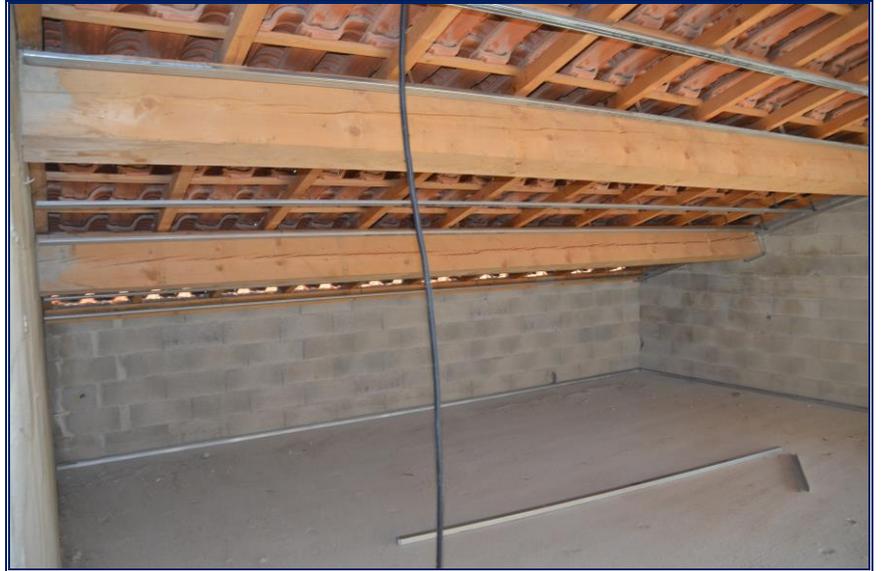
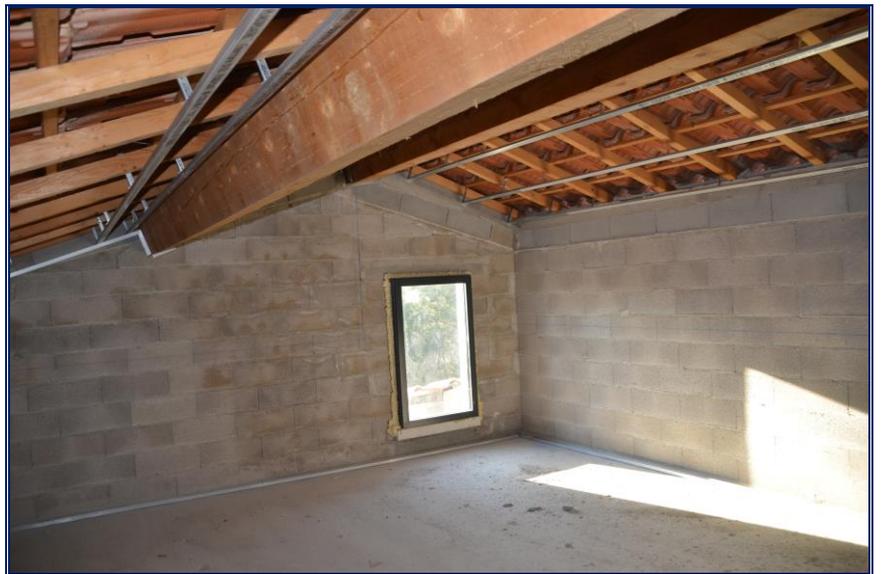
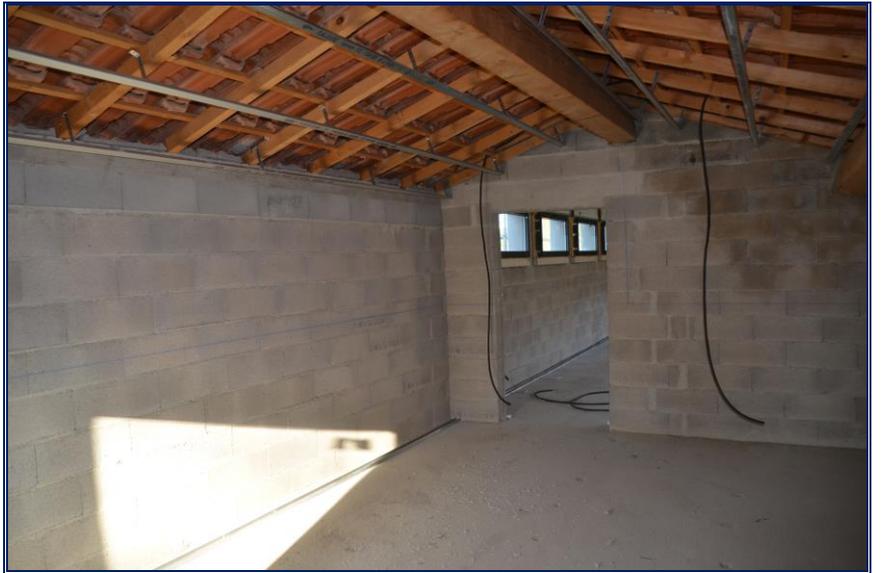
Une troisième pièce mansardée avec une ouverture à l'Ouest.

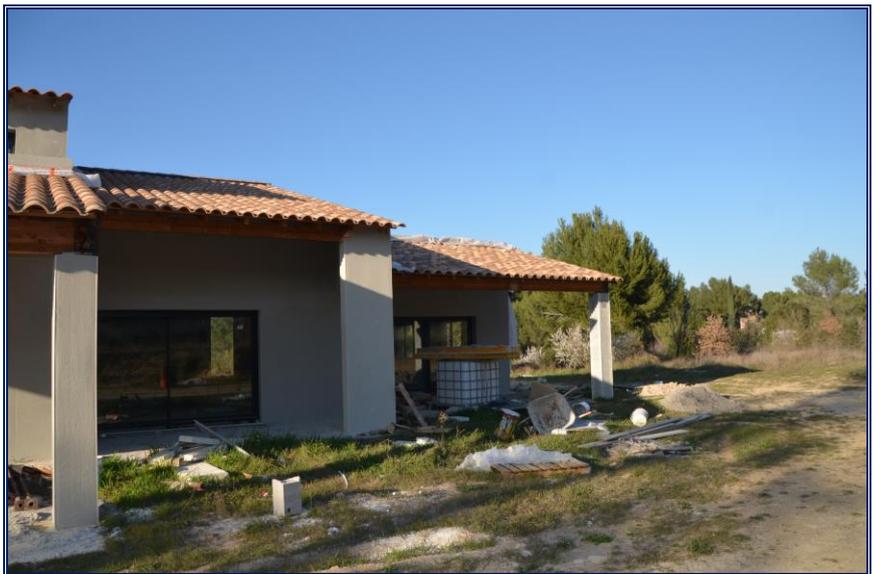
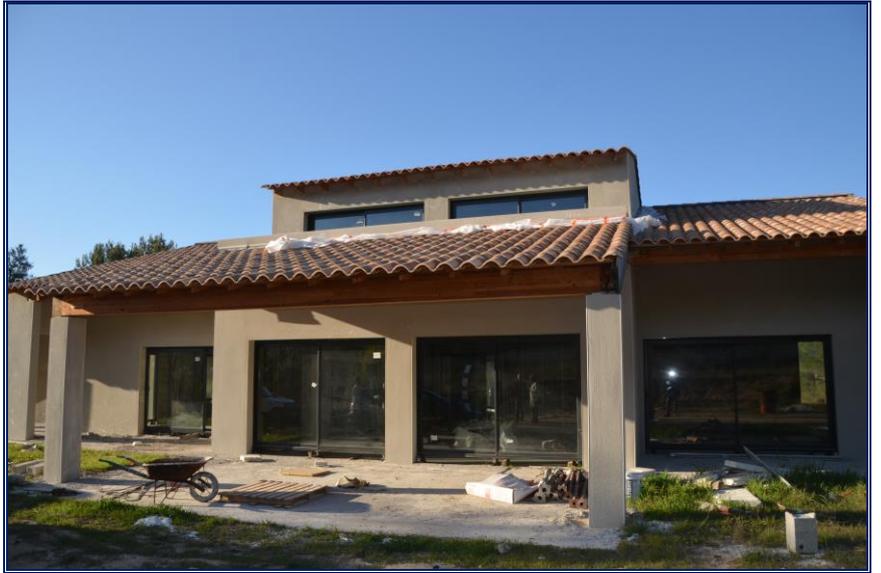
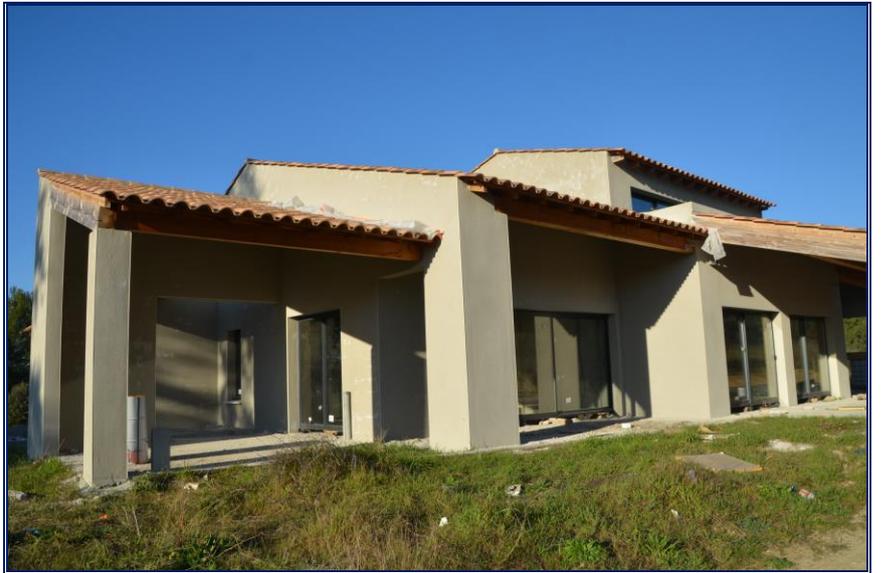
Nous avons pris des vues photographiques de la façade Sud avec cinq terrasses et ses décrochés.

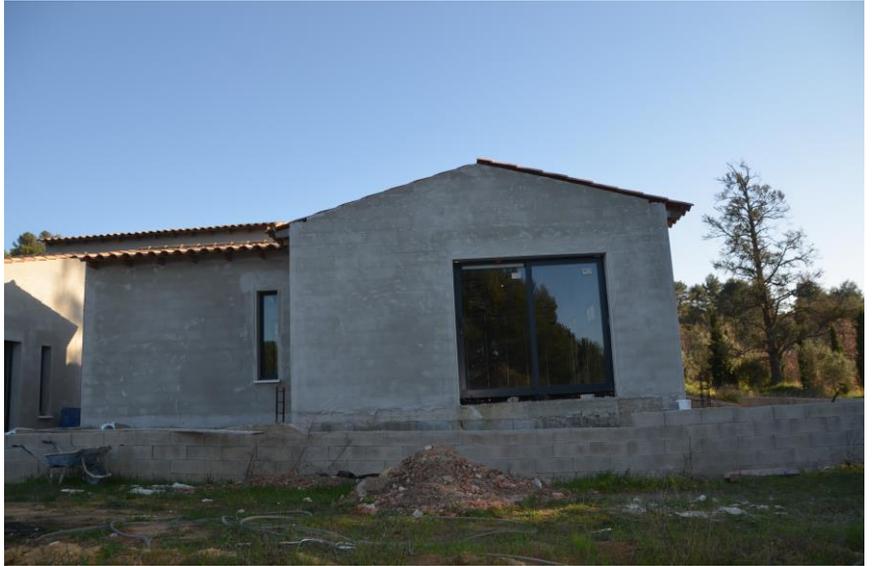
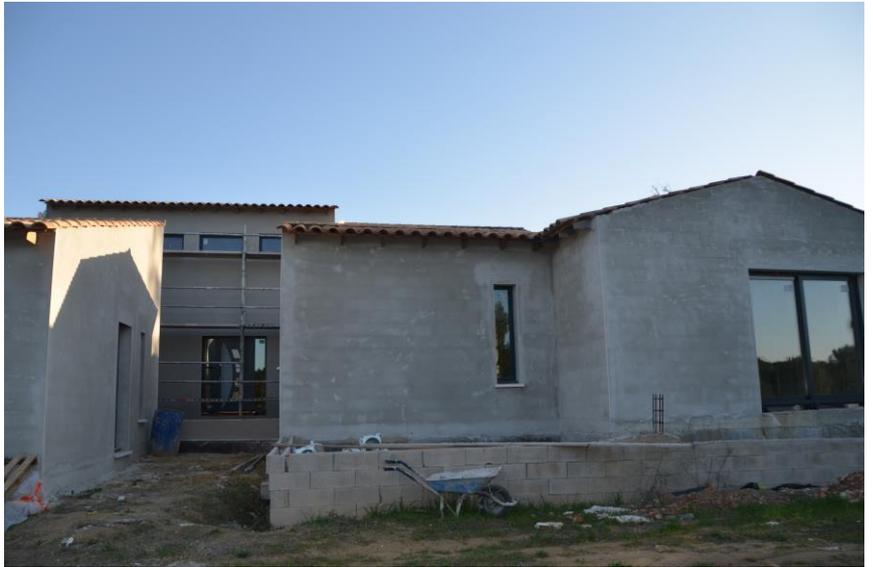
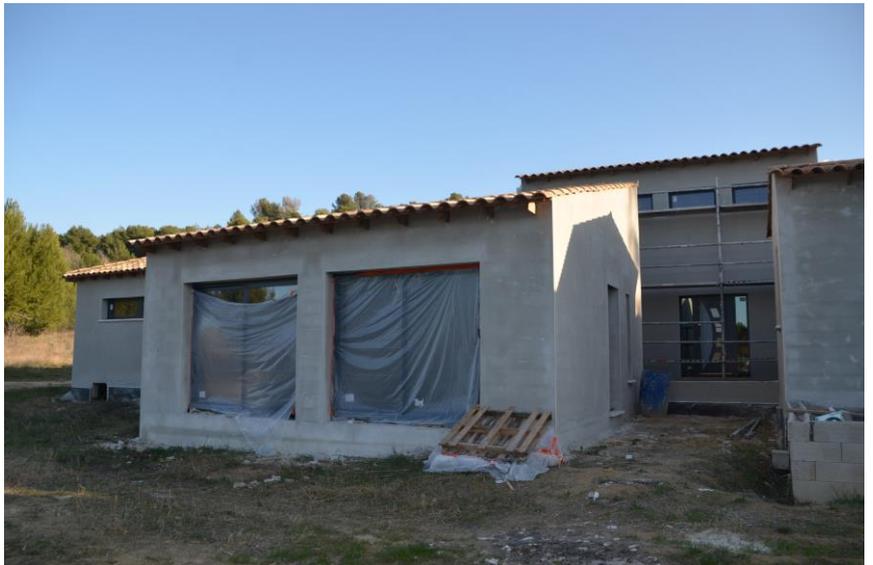
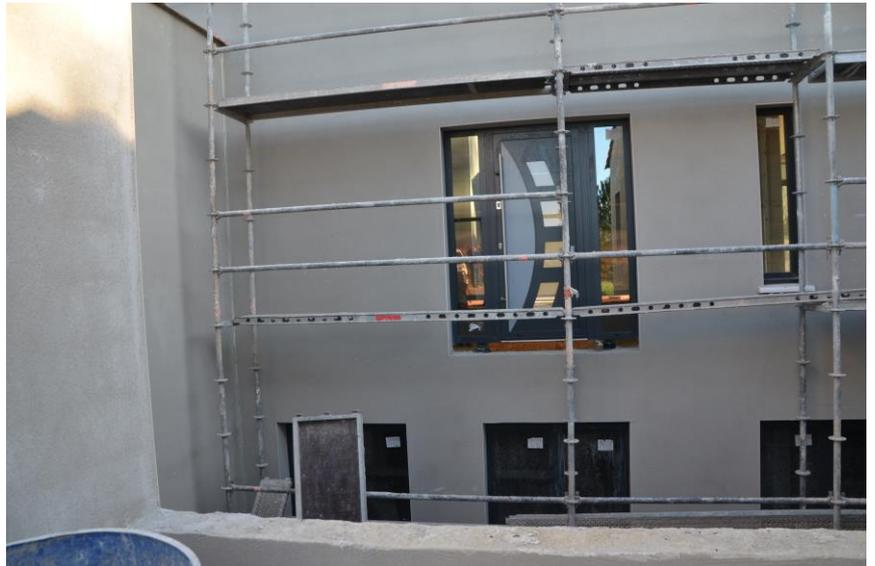
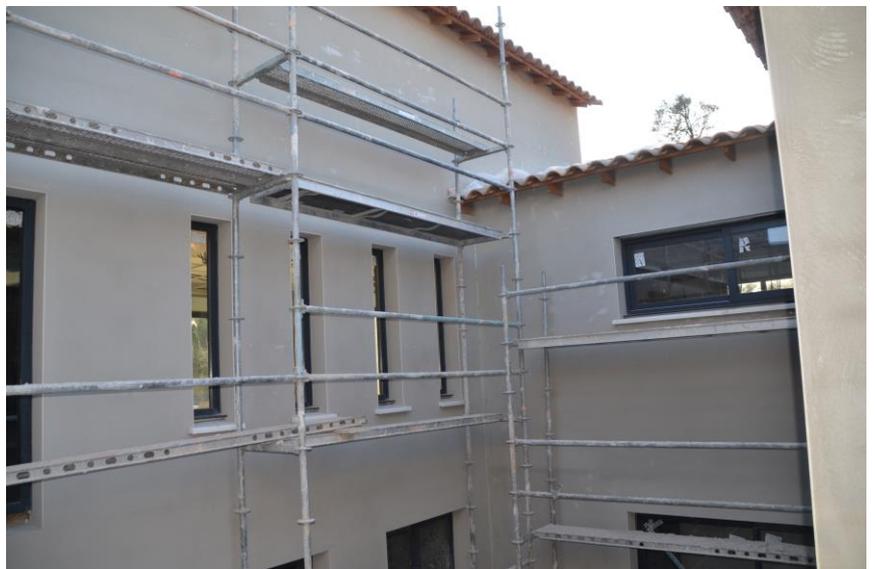
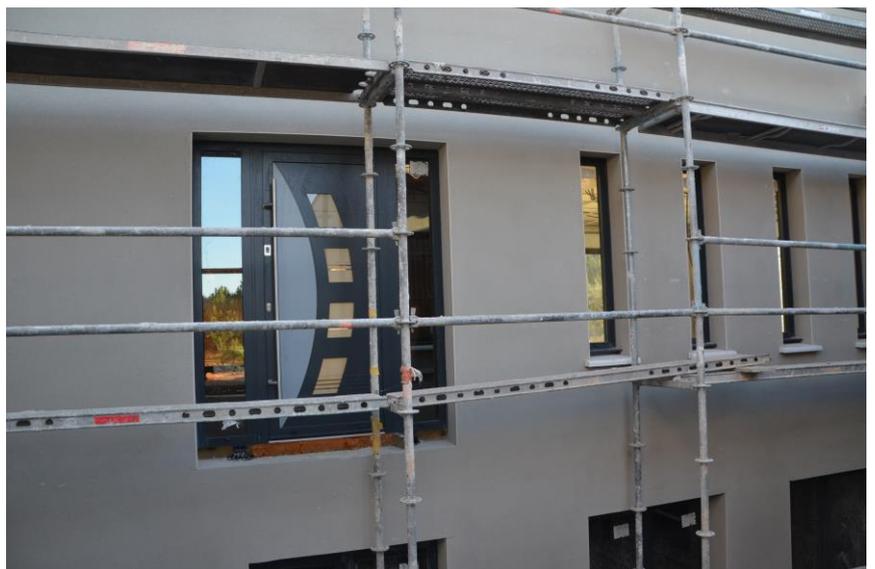
*Puis la façade Nord où un échafaudage est toujours présent.
En l'état la porte d'accès situé sur ce pan de façade n'est pas
accessible en l'absence de rampe d'accès*

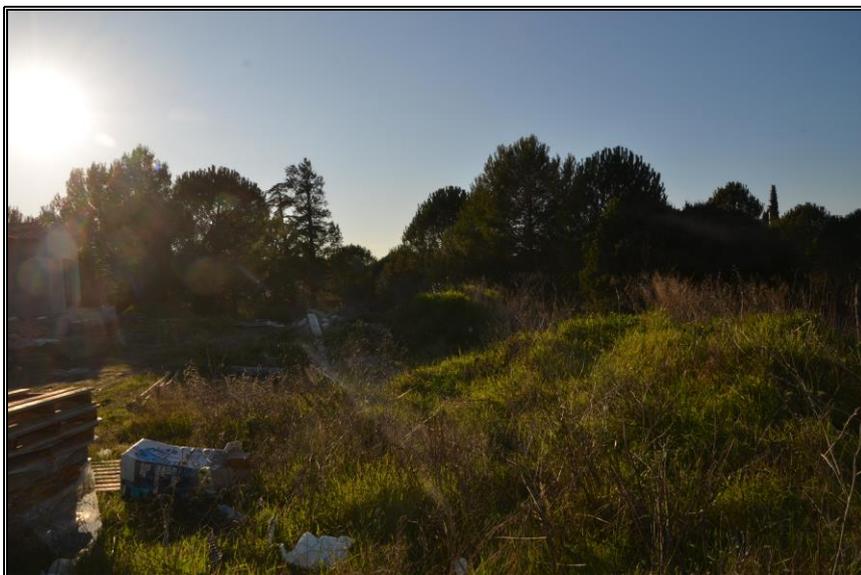
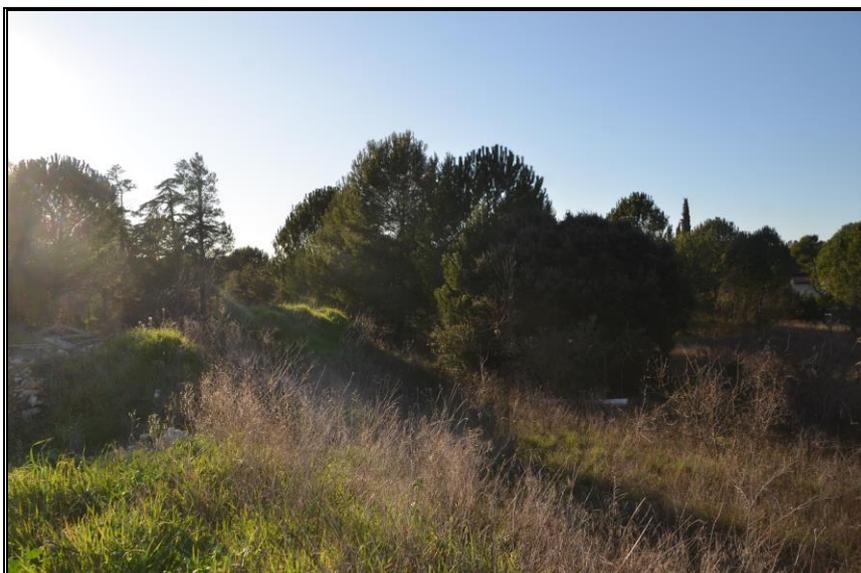
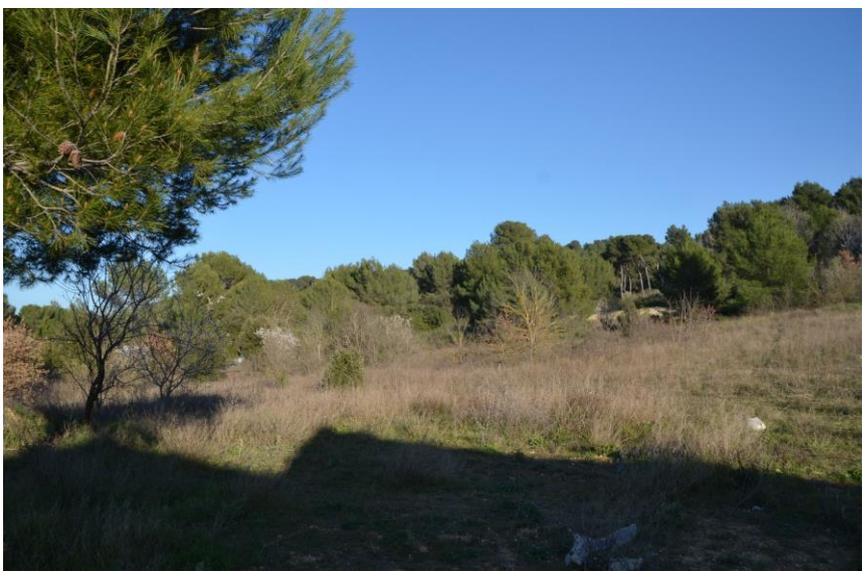
Nous avons pris des vues photographiques de la parcelle de terrain (N°77 et 80) actuellement en jachère
