PROCES VERBAL

DESRIPTIF

**LE VINGT FEVRIER
DEUX MILLE VINGT**

PARCELLES n°77, 80 ET HABITATION EN CONSTRUCTION

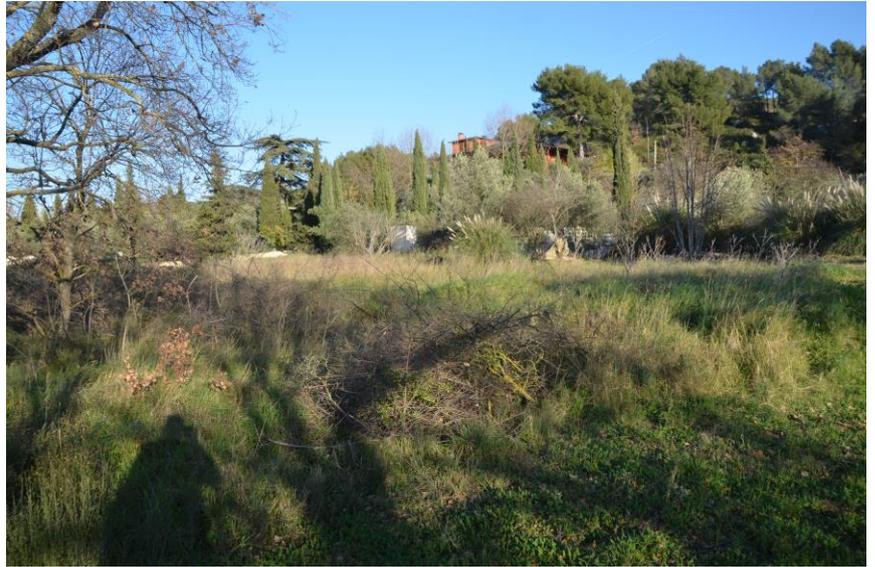
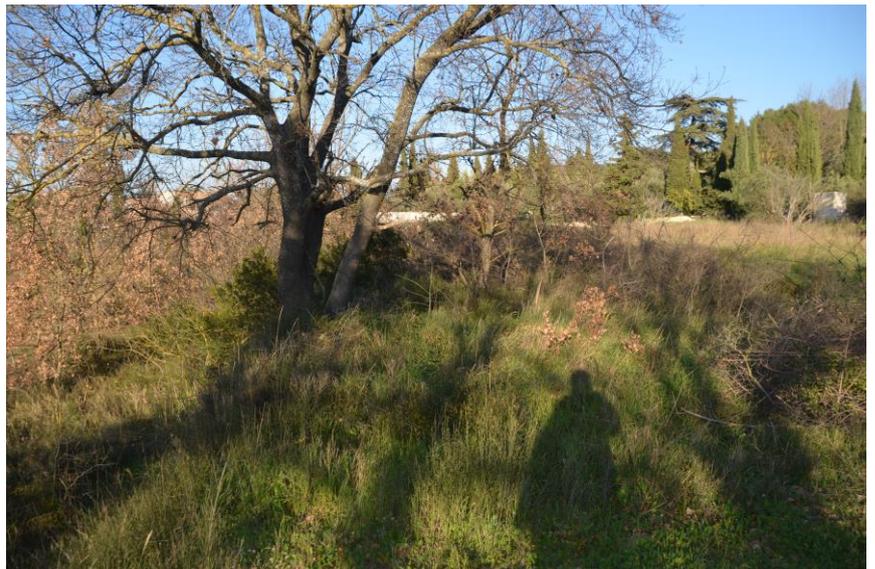
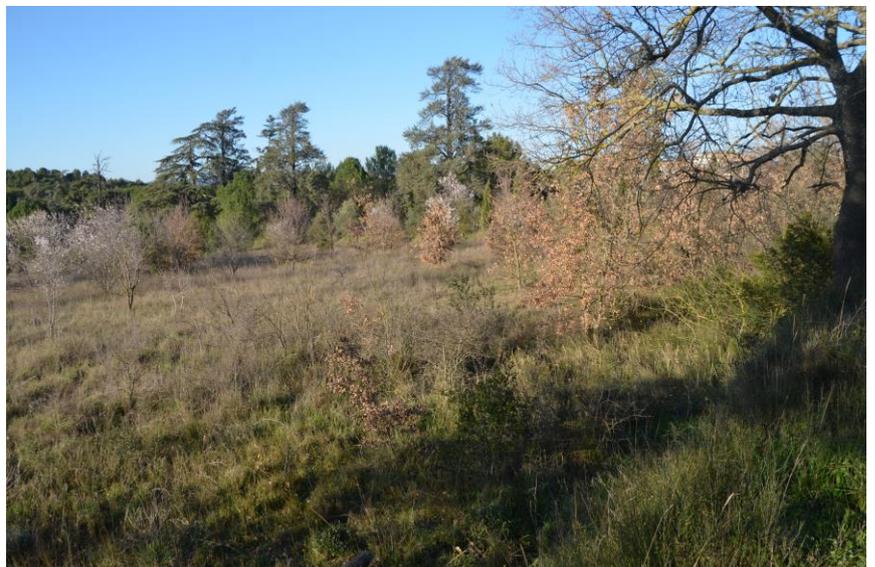
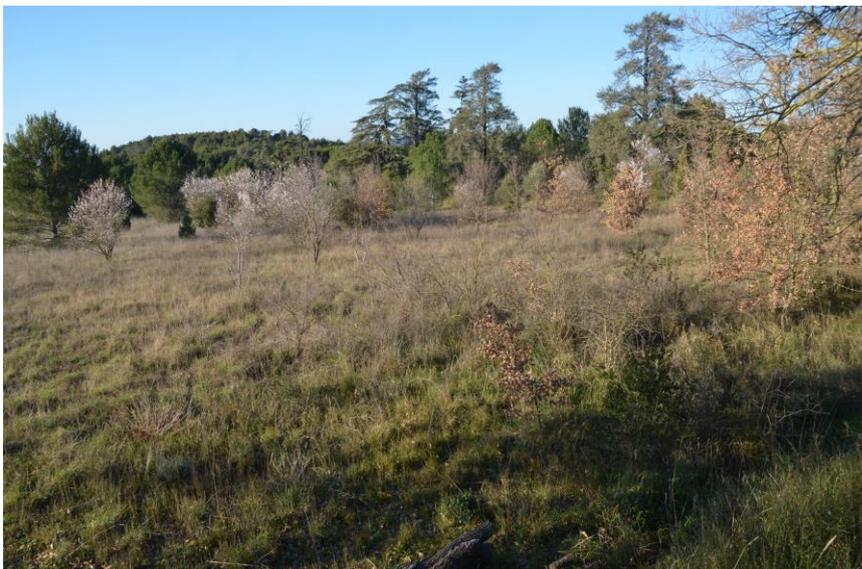
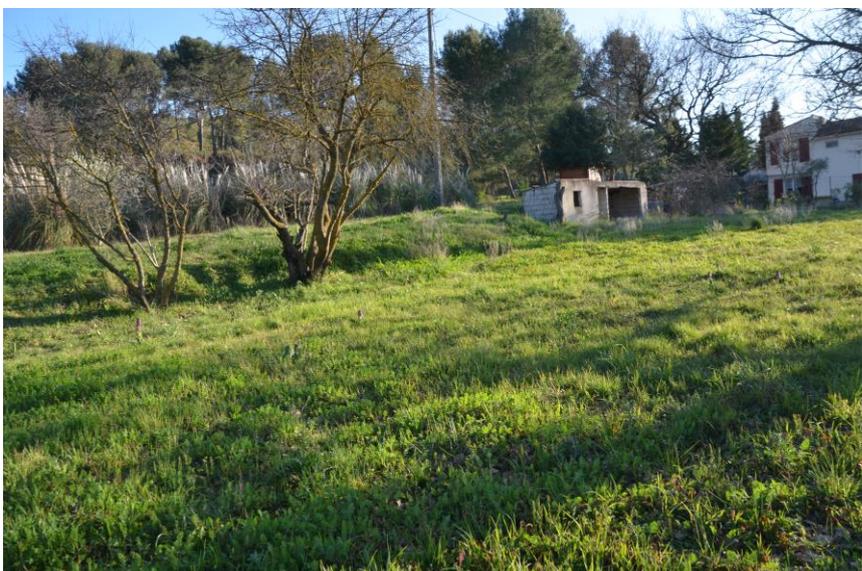
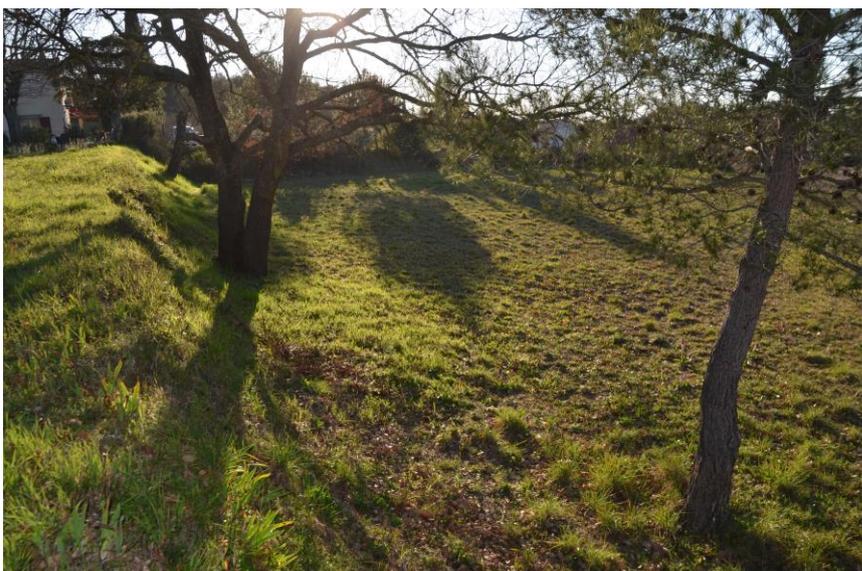
PARCELLES n°63 et 64

Ces parcelles sont également non entretenues.
