PROCES VERBAL

DESRIPTIF

**LE SEPT JANVIER
DEUX MILLE VINGT ET UN**

Ladite ordonnance nous commettant avec pour mission de dresser procès-verbal descriptif de l'immeuble situé sur la commune d'AIX EN PROVENCE (13100), La Plaine des Verguetiers, La Guerguetière, 1090 Chemin Carraire de Salin, figurant au cadastre de ladite ville section MR 206 et MR 11

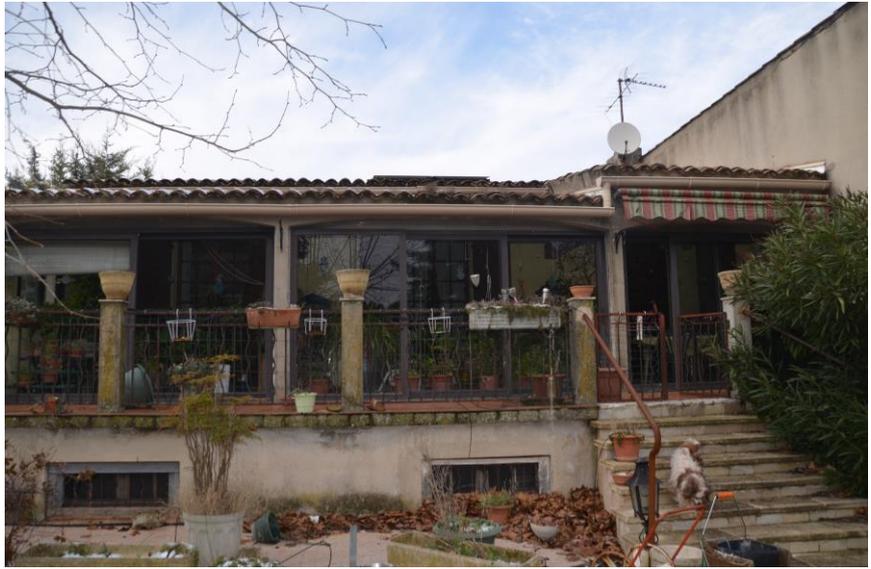
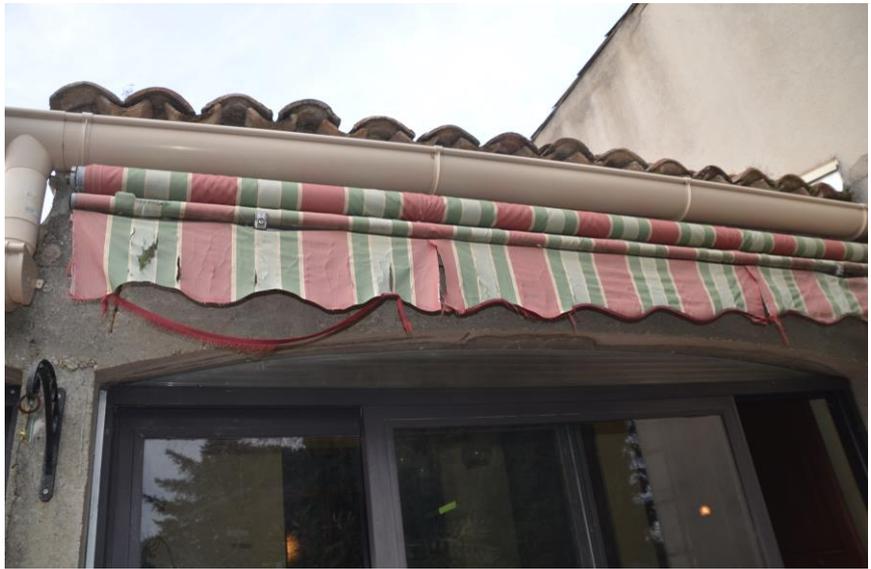
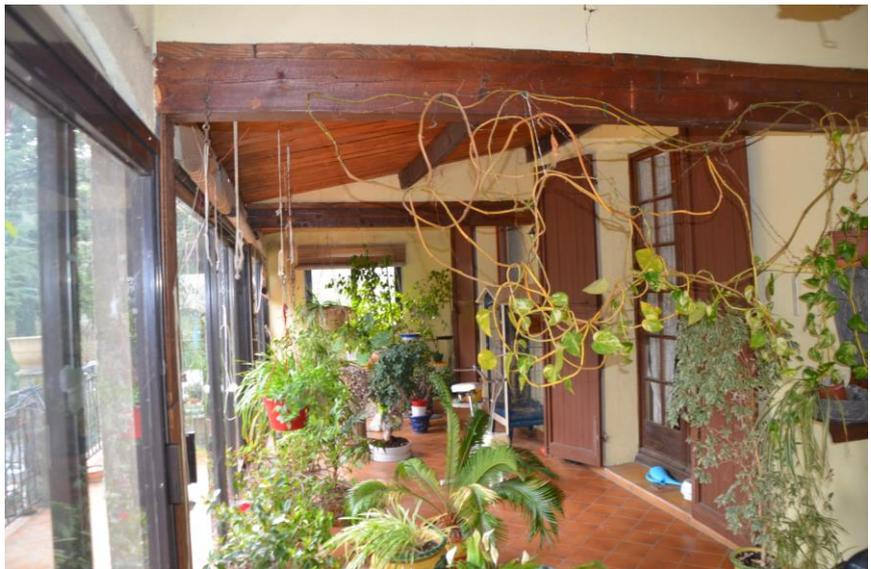
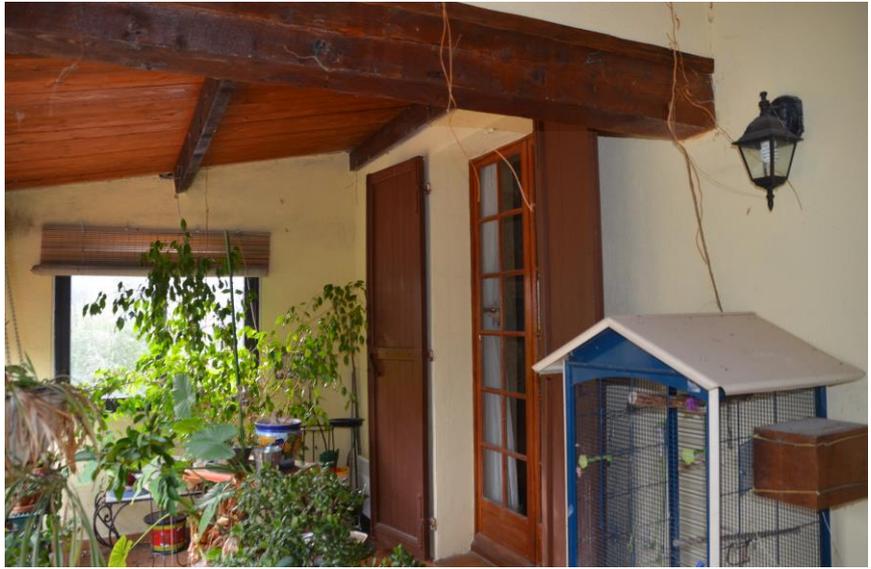
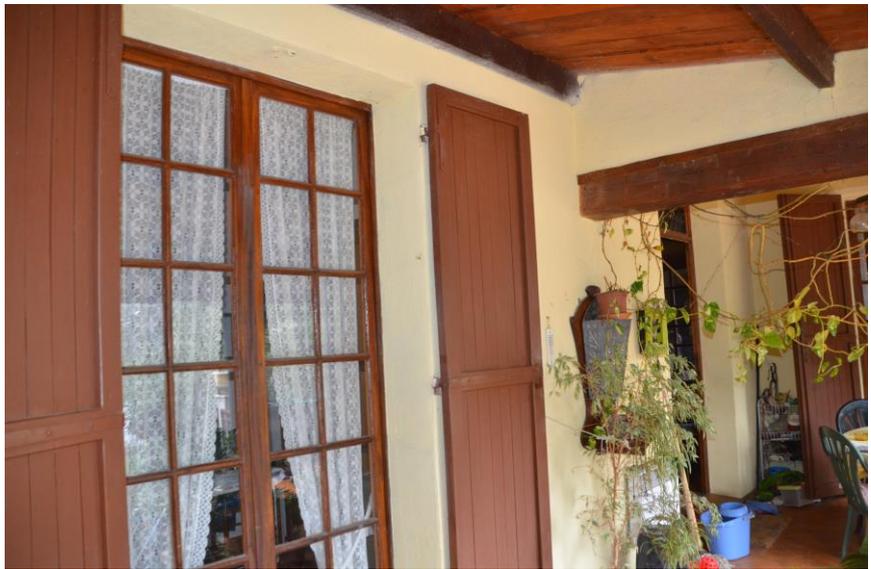
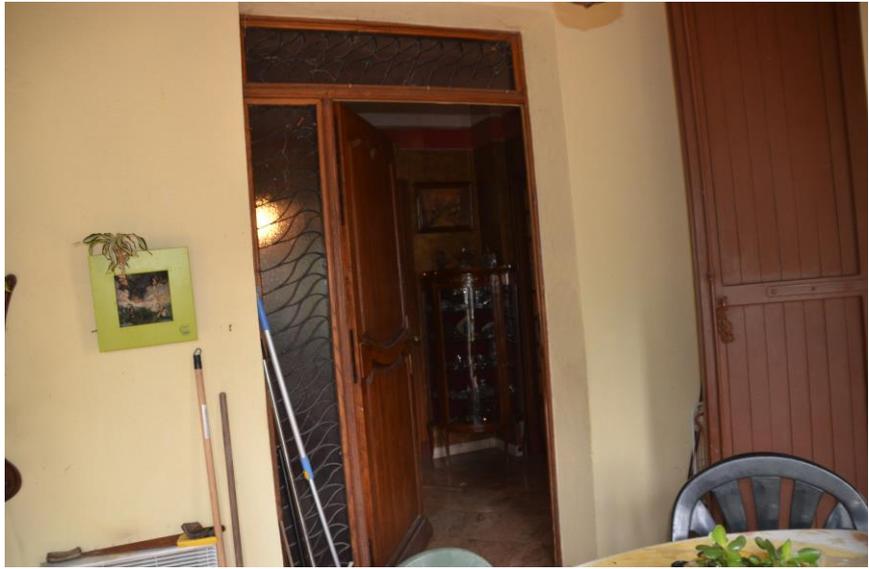
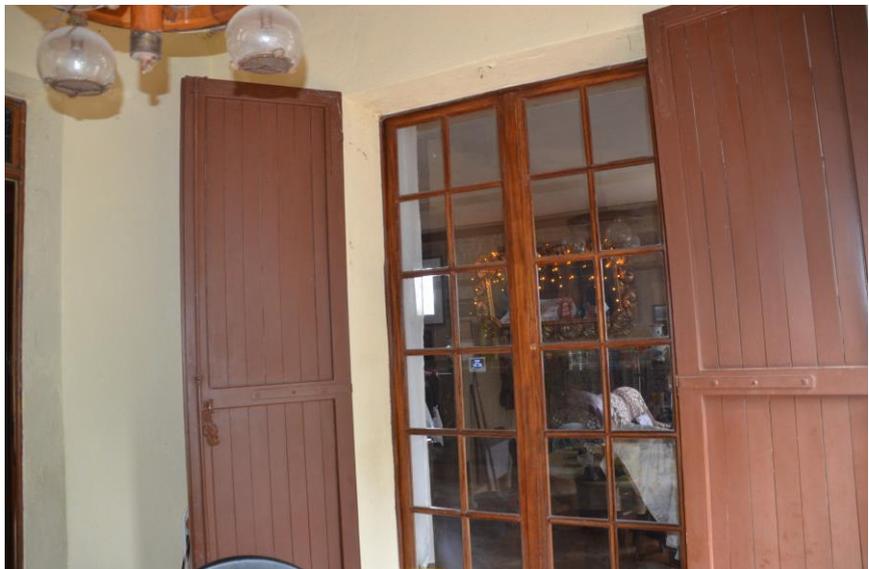
Au-devant de la porte d'entrée une véranda est présente.

Cette véranda est composée de trois portes vitrées et d'une menuiserie. Le Store roulant est fortement dégradé.

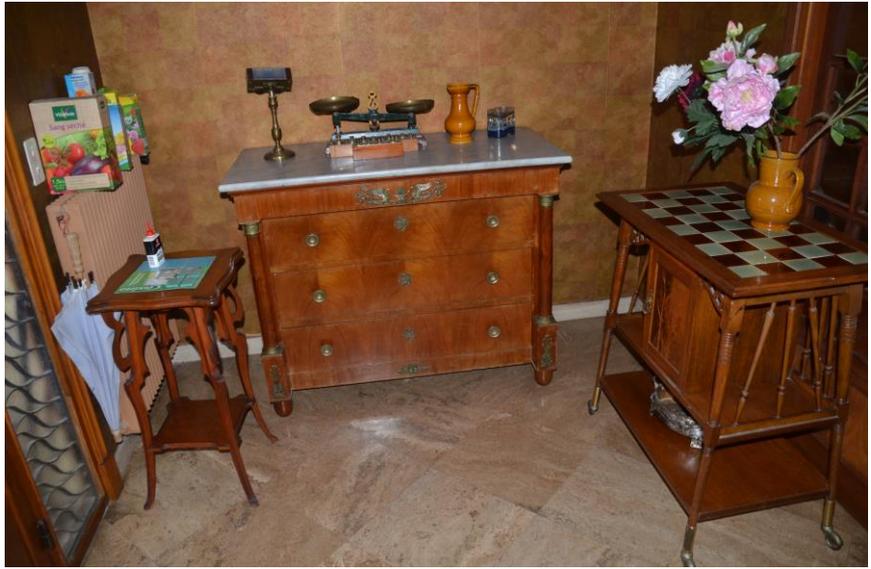
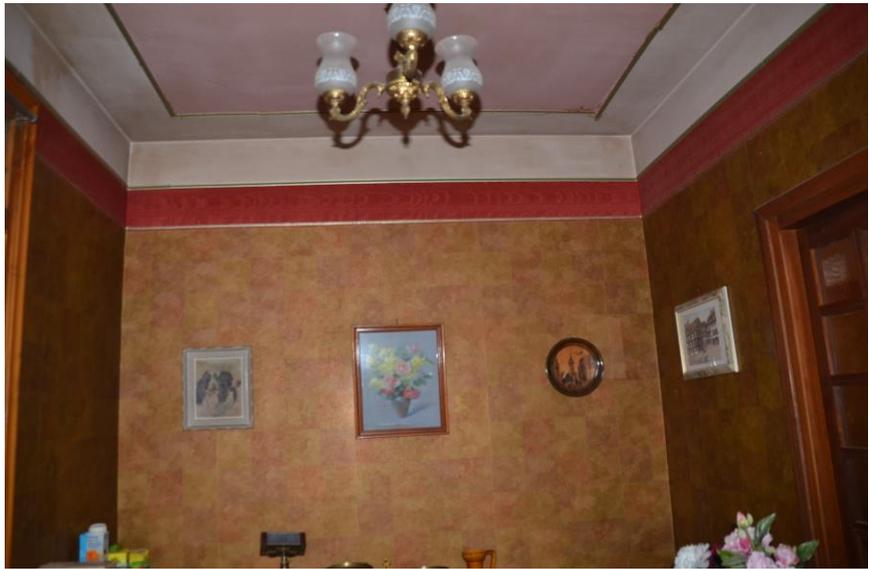
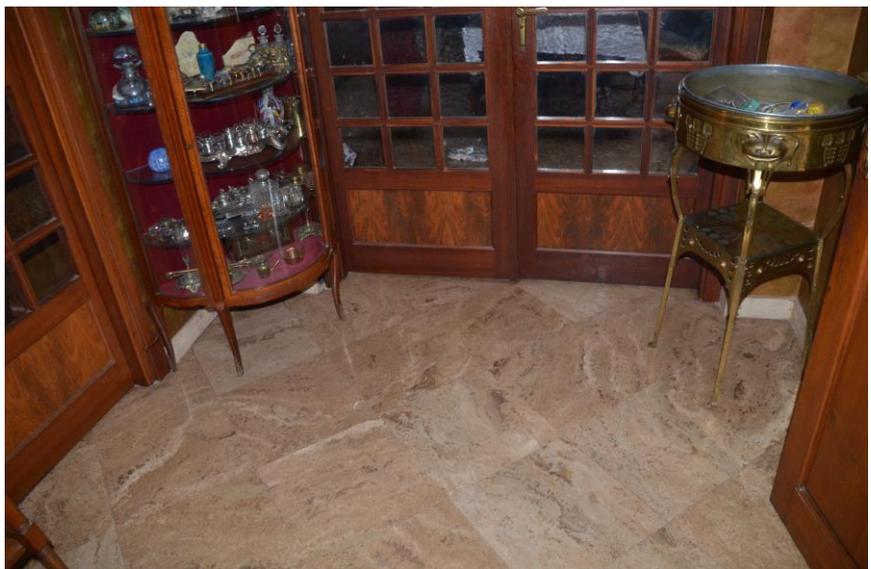
ENTREE

Une entrée est présente dont le sol est carrelé.

Les murs sont recouvert d'une tapisserie ancienne.

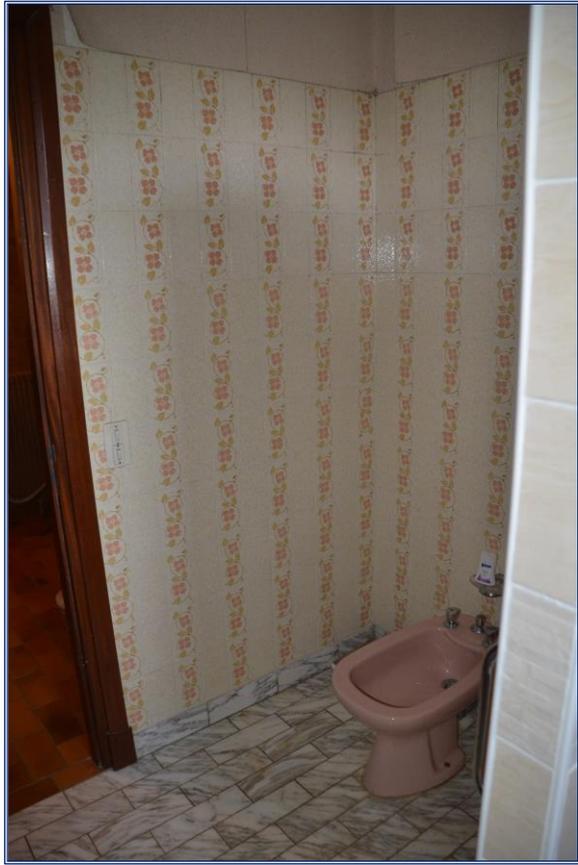
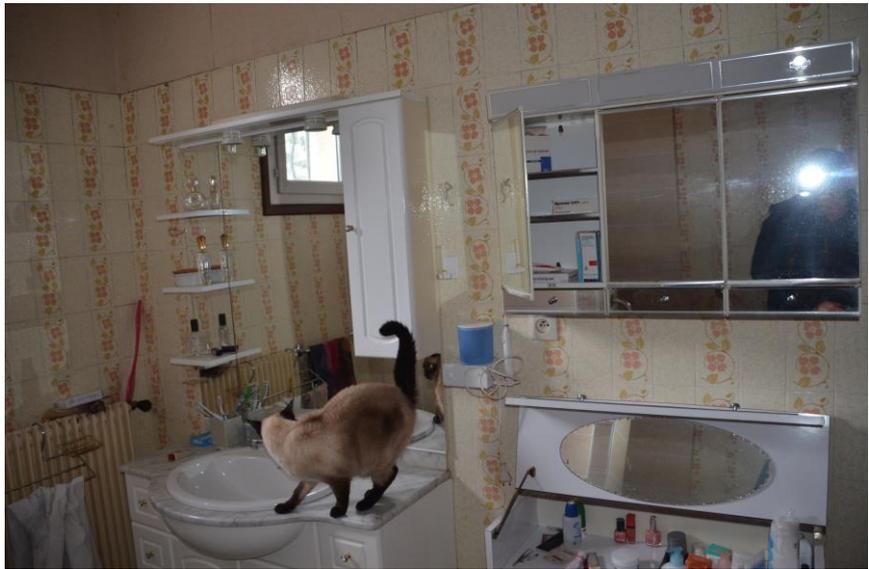
SALLE DE BAINS

Cette pièce est carrelée. Les murs sont pour partie faïencés et pour partie recouverts de tapisserie qui se décolle.

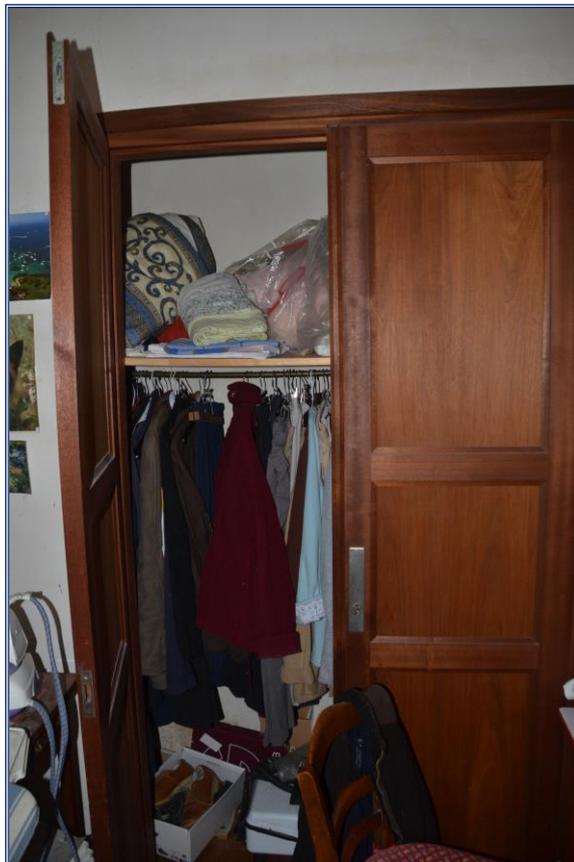
BUREAU

Le sol est recouvert de parquet. Le revêtement des murs est ancien.

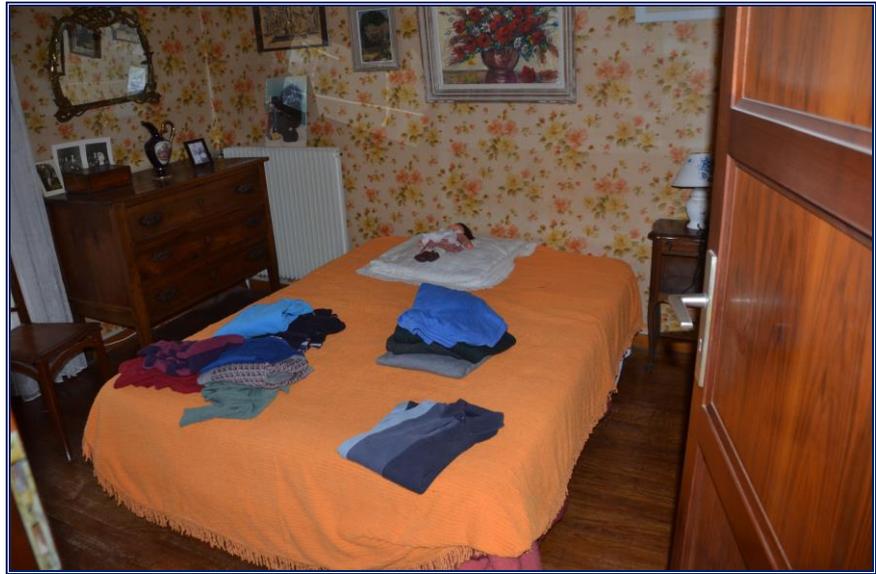
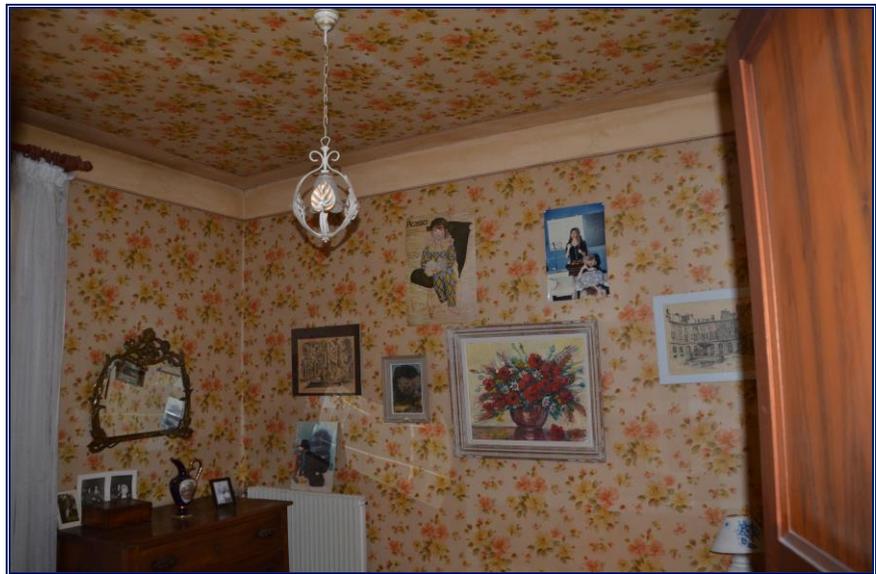
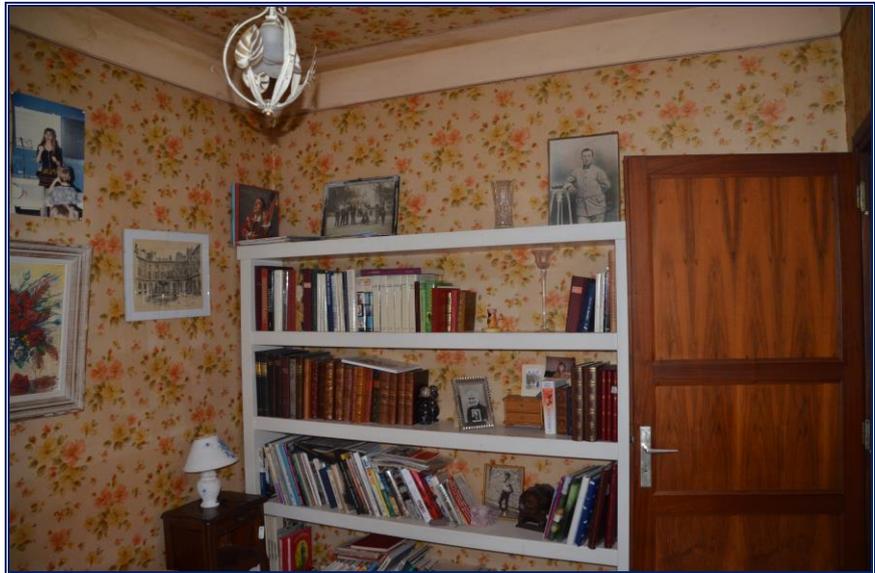
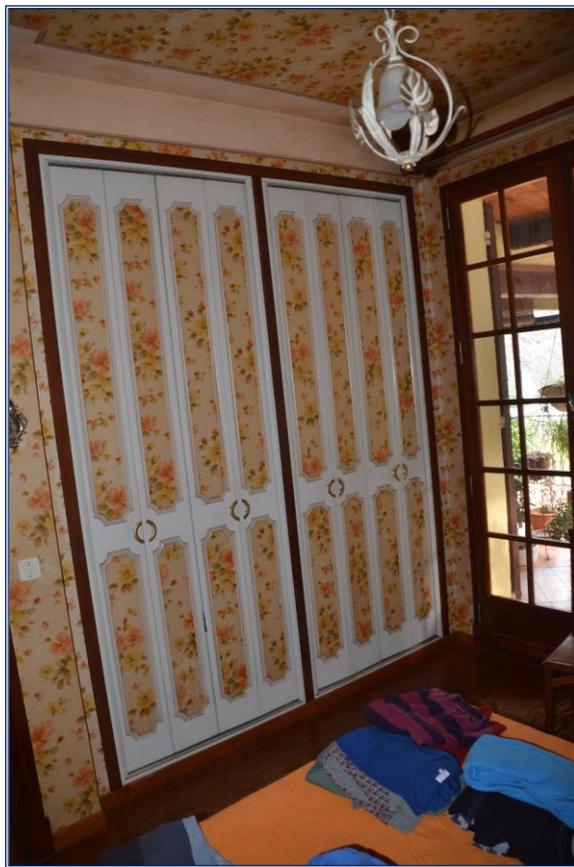
CHAMBRE 1

Le sol est recouvert de parquet. Le revêtement des murs est ancien.

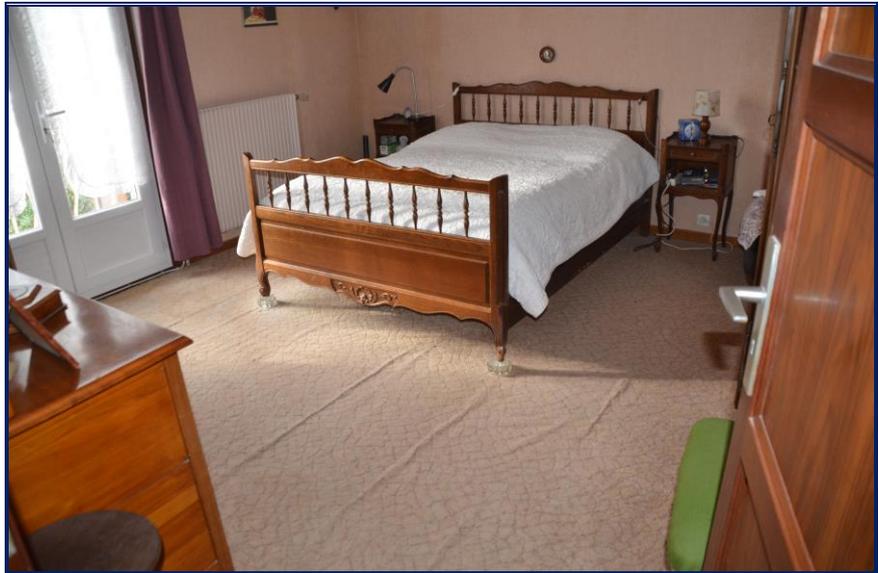
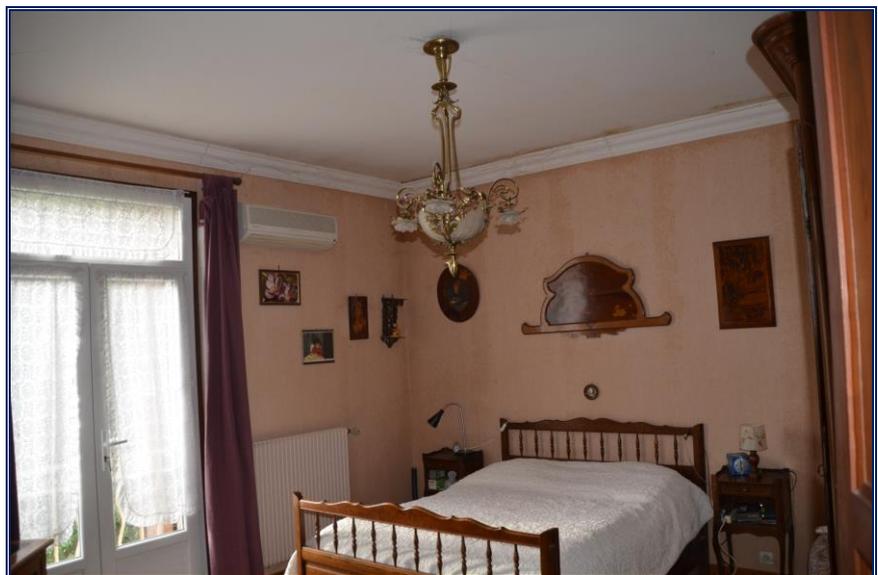
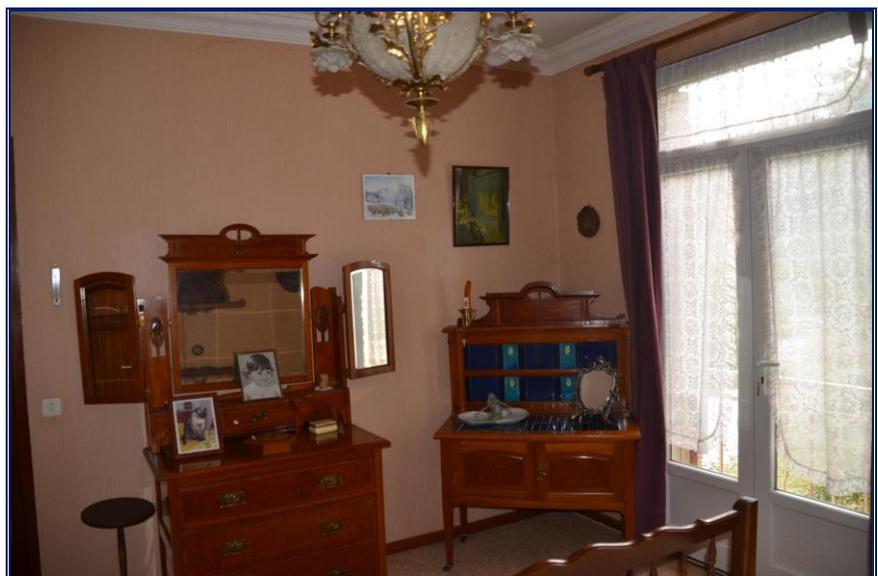
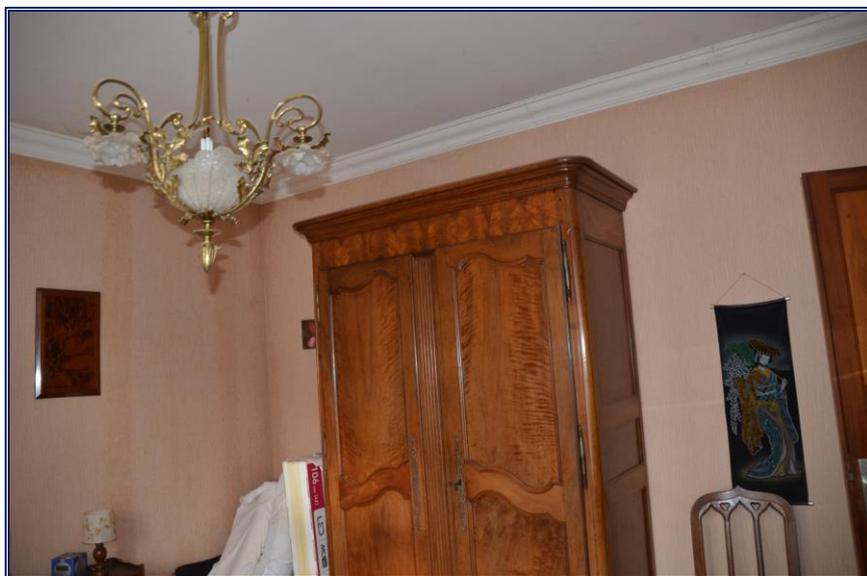
CHAMBRE 2

Le sol est recouvert de moquette. Le revêtement des murs est ancien.

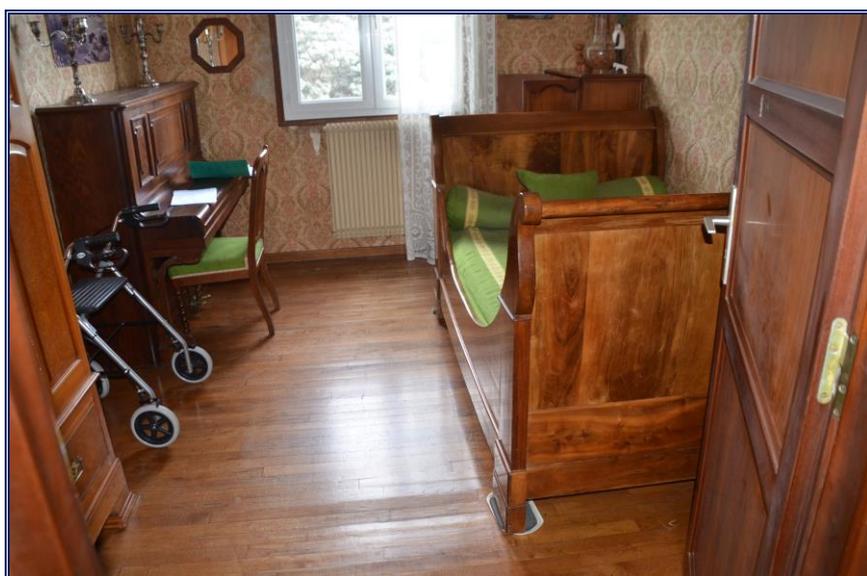
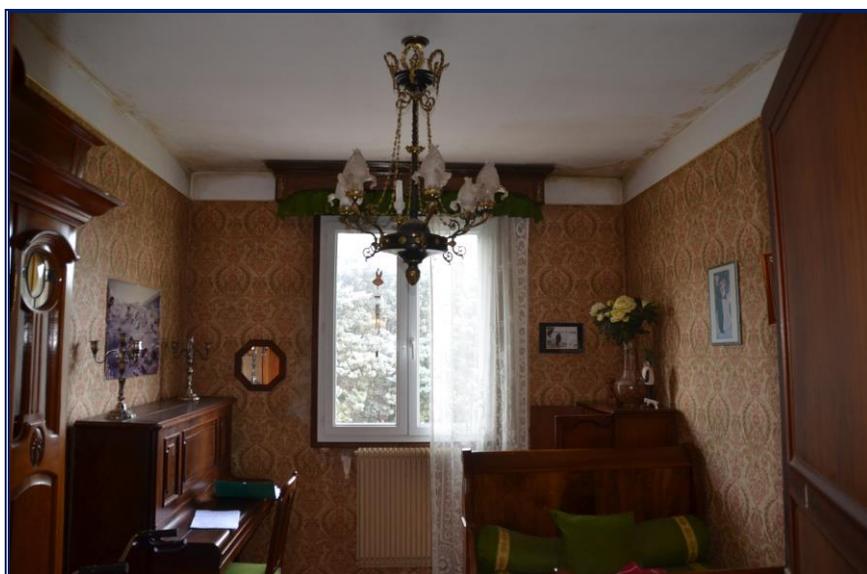
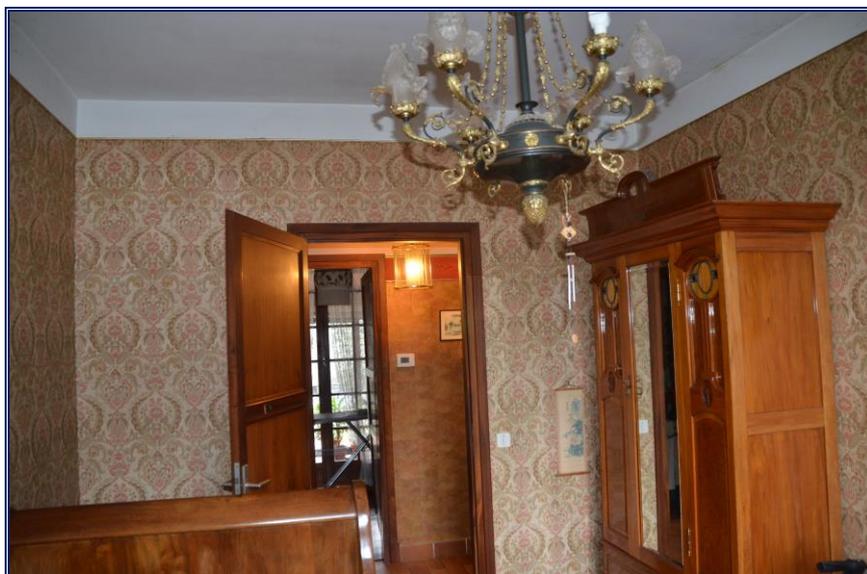
CHAMBRE 3

Le sol est recouvert de parquet. Le revêtement des murs est ancien.

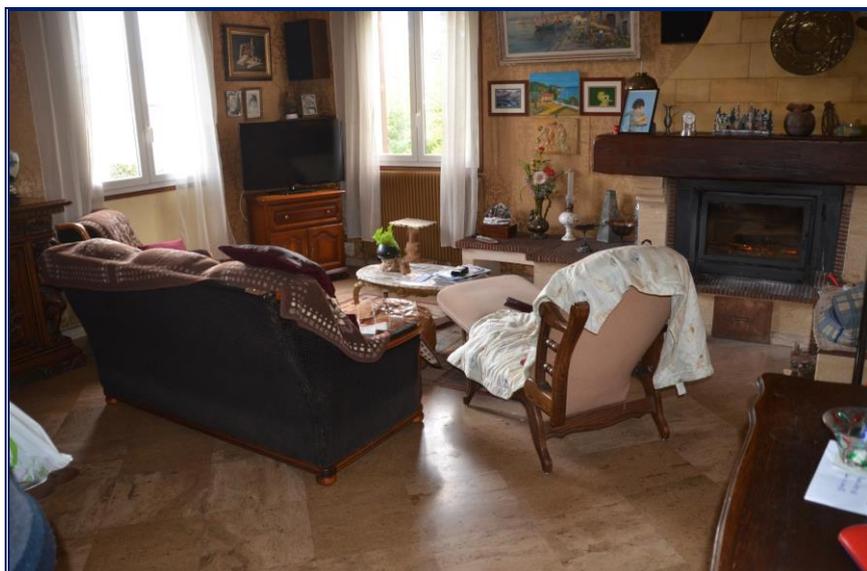
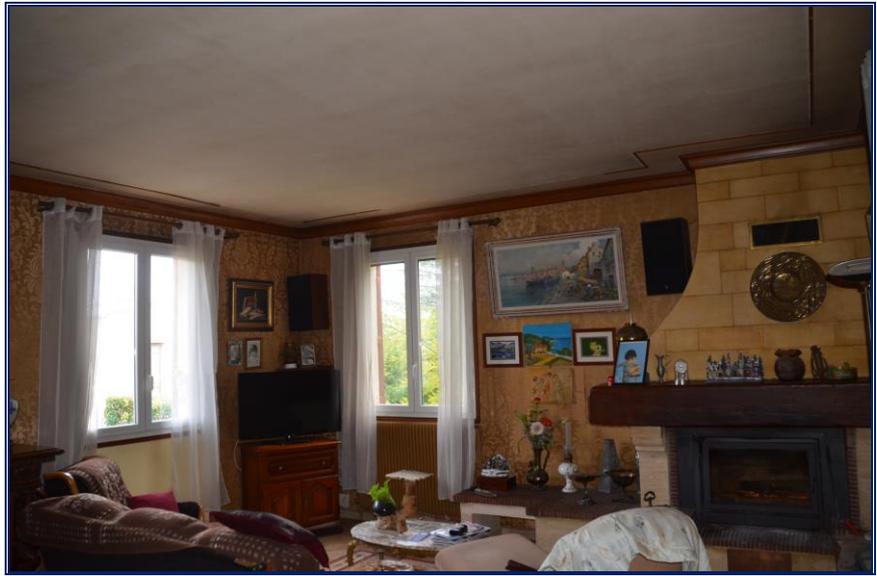
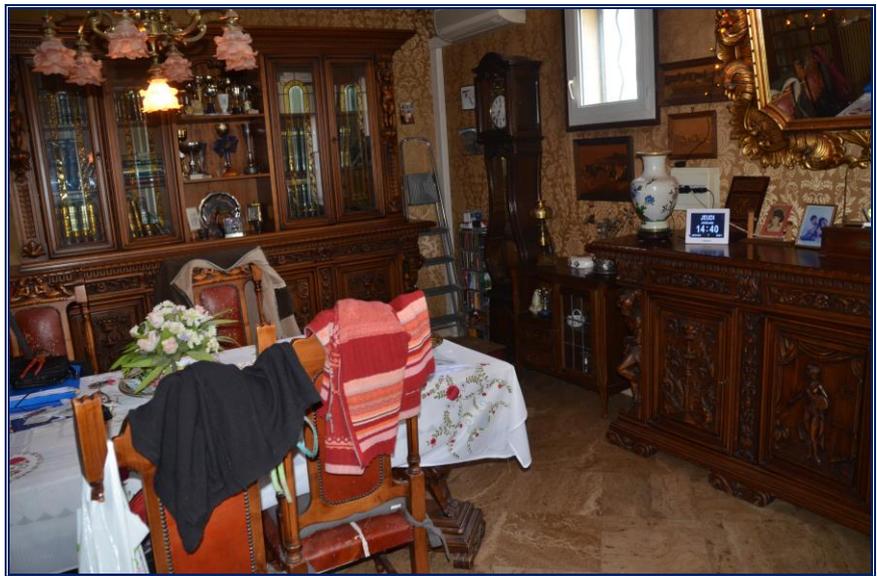
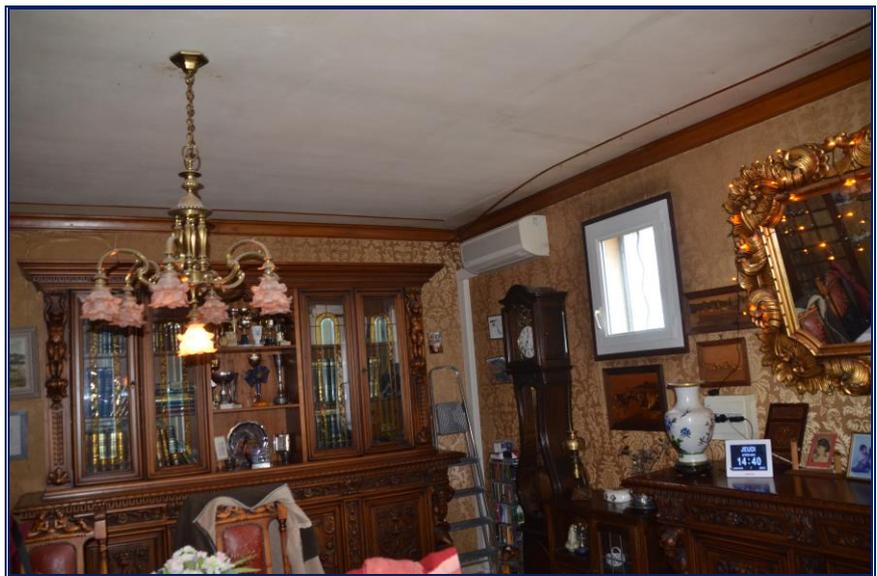
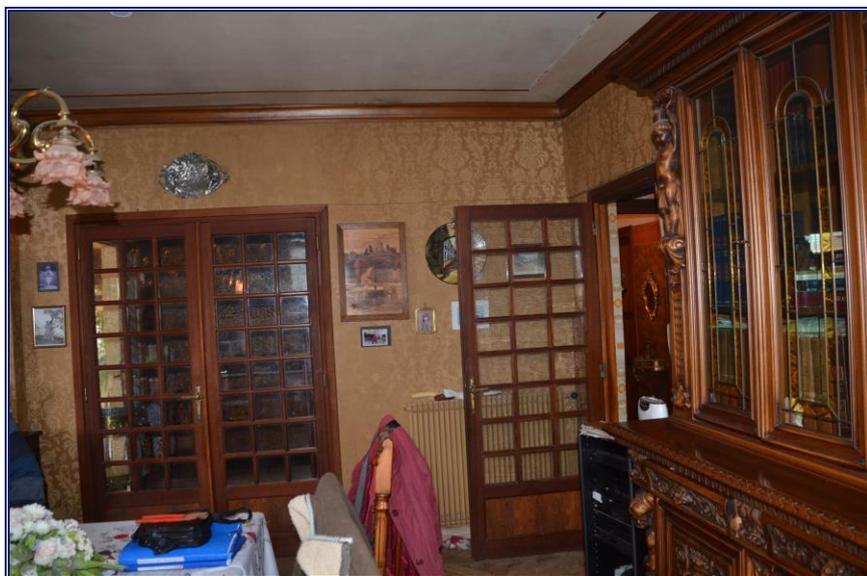
SALON – SALLE A MANGER

Le sol est recouvert de carrelage. La tapisserie des murs est ancienne.

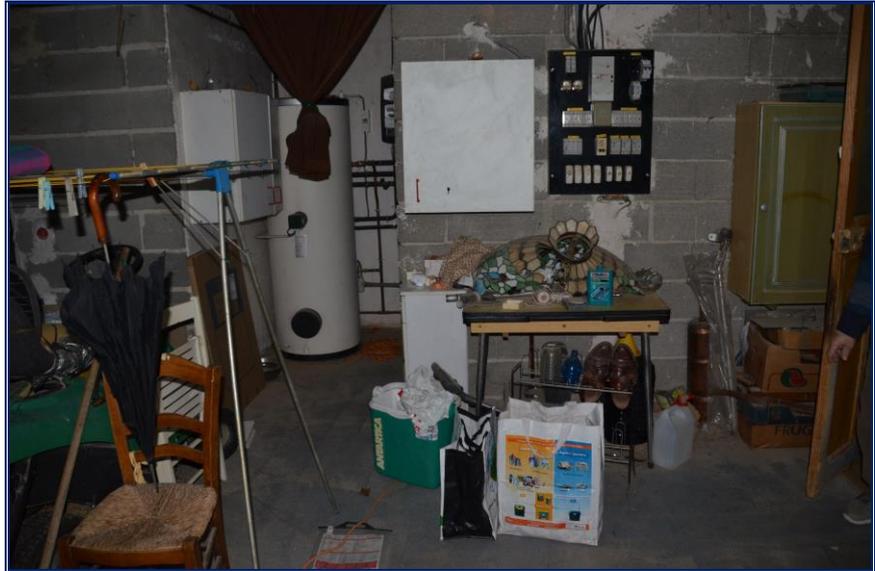
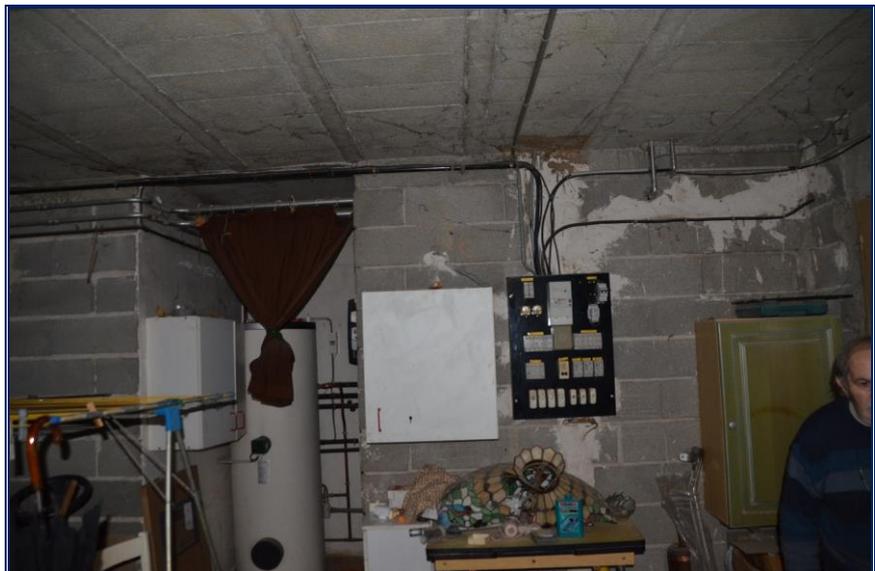
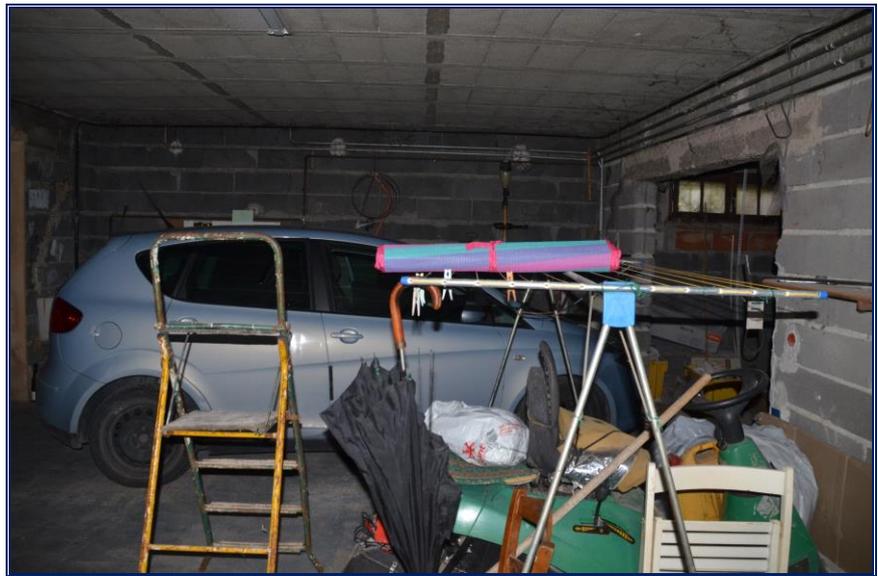
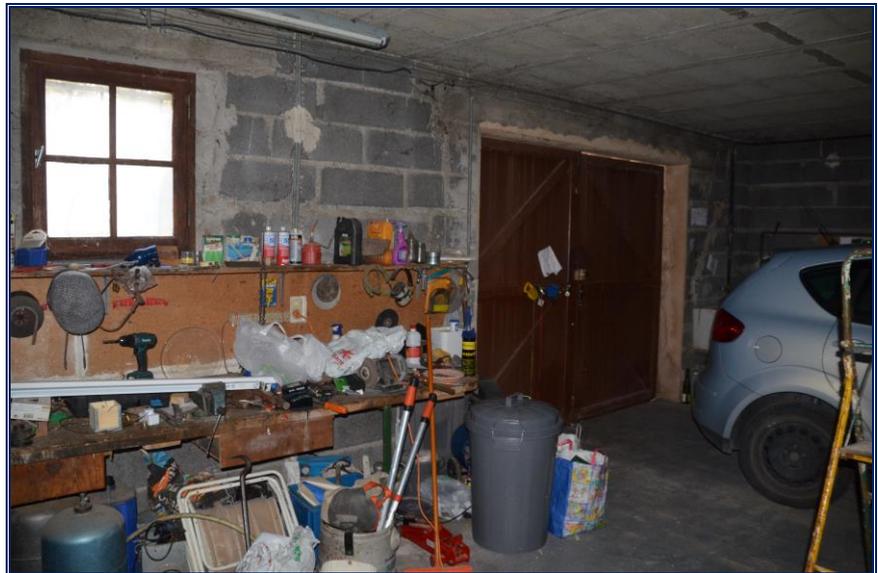
Les murs de l'ensemble de cet espace sont composés de parpaing à l'état brut. Le sol présente une dalle béton à l'état brut.

LA porte du garage est en bois ancien et non motorisée.

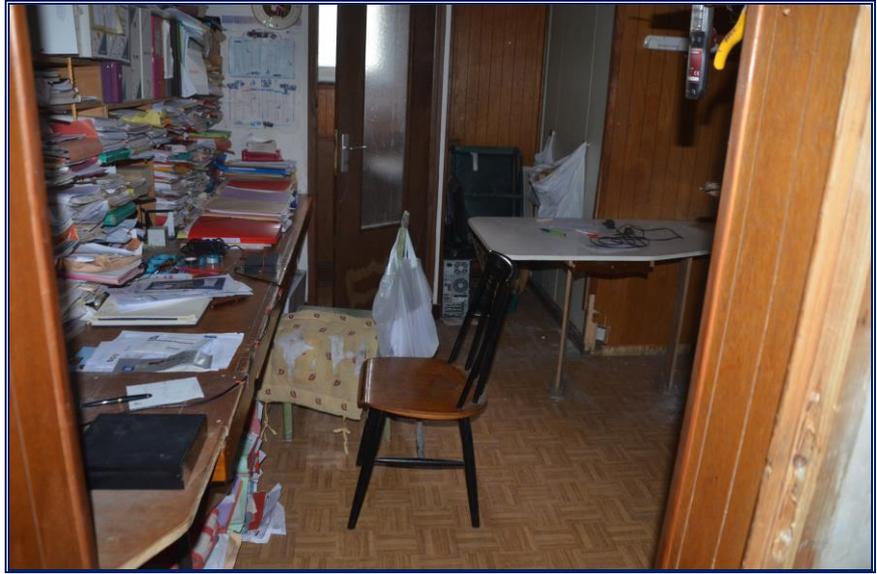
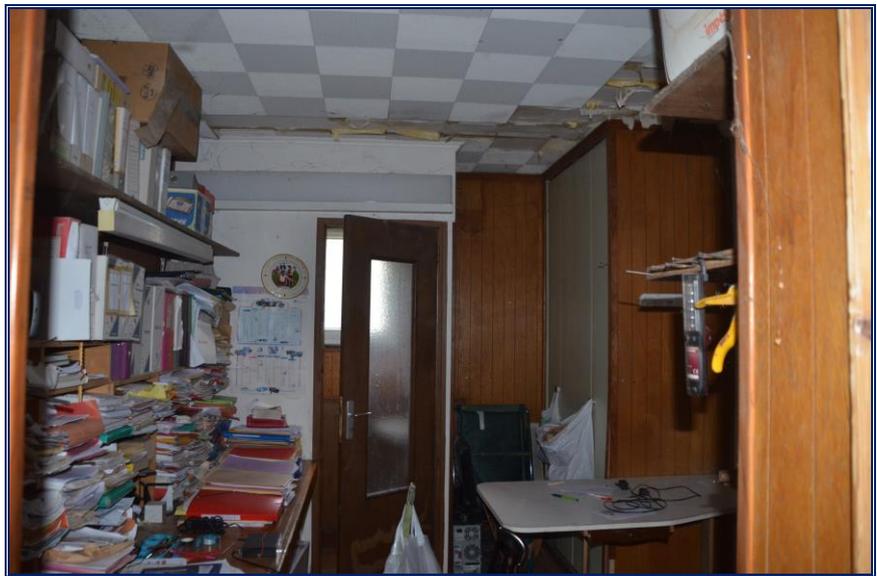
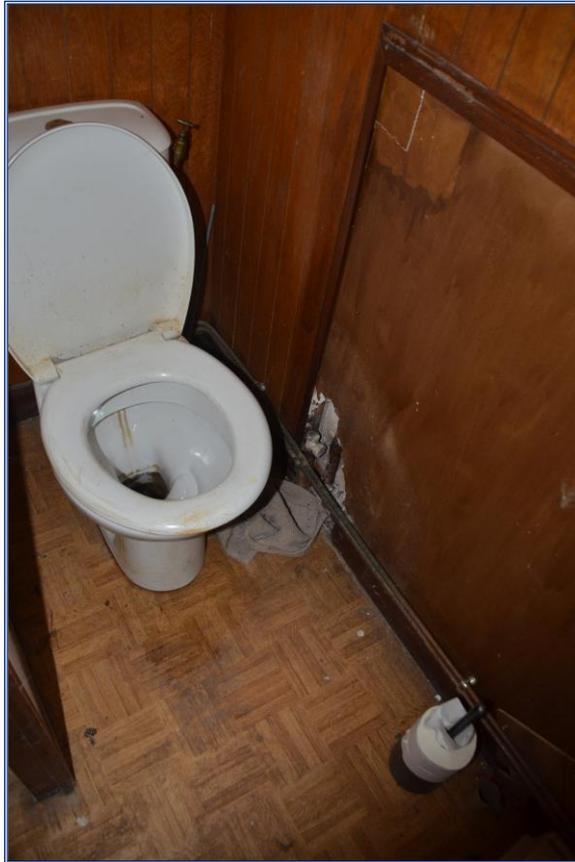
Un WC équipe ancien et non fonctionnel jouxte ce bureau. Un lave main est présent à ce niveau

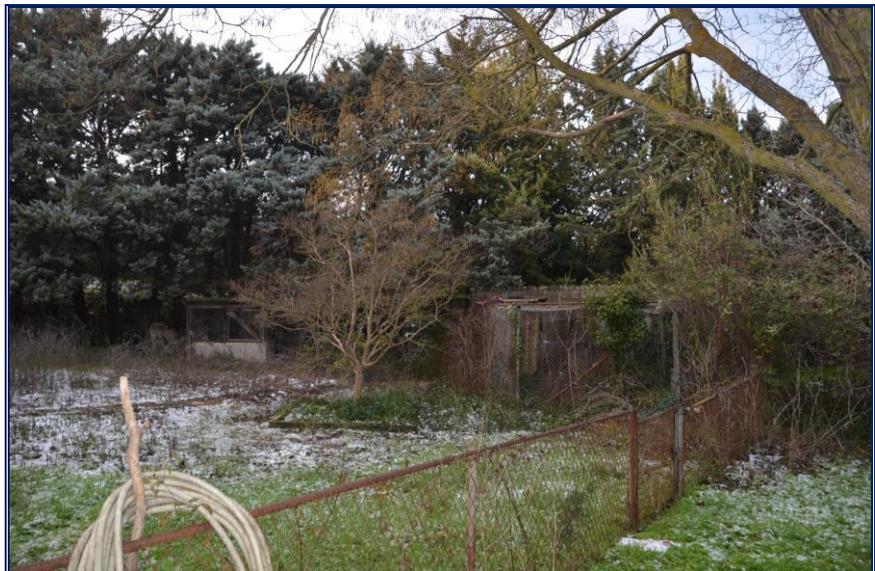
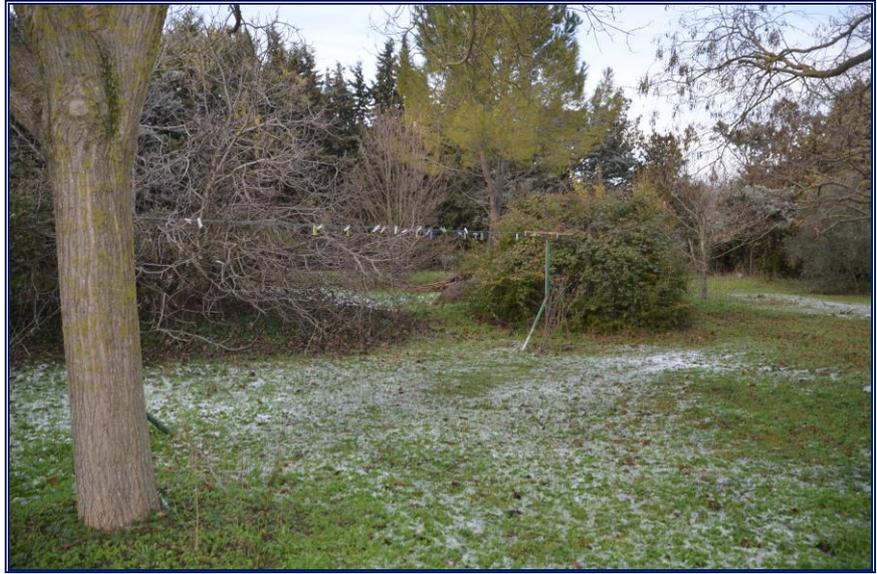
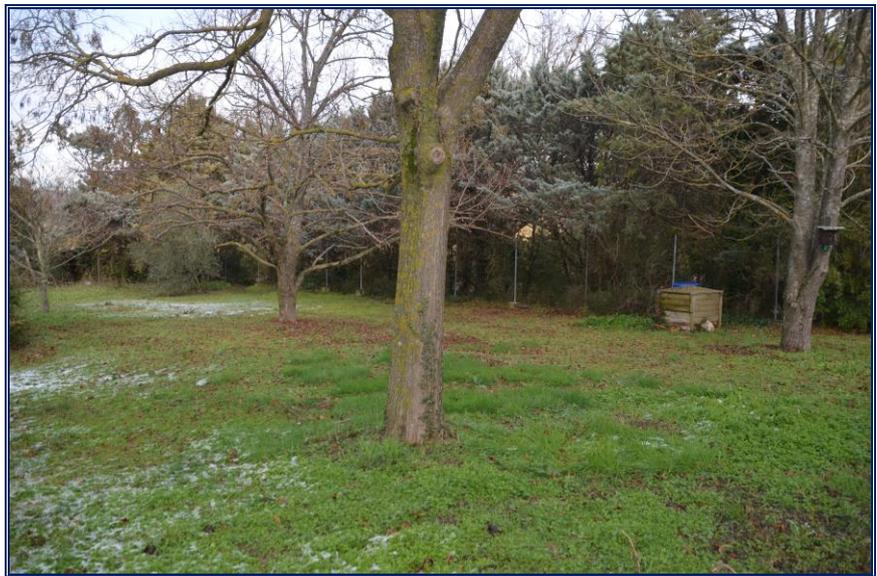
Un vieux poulailler et clapier délabrés sont présents

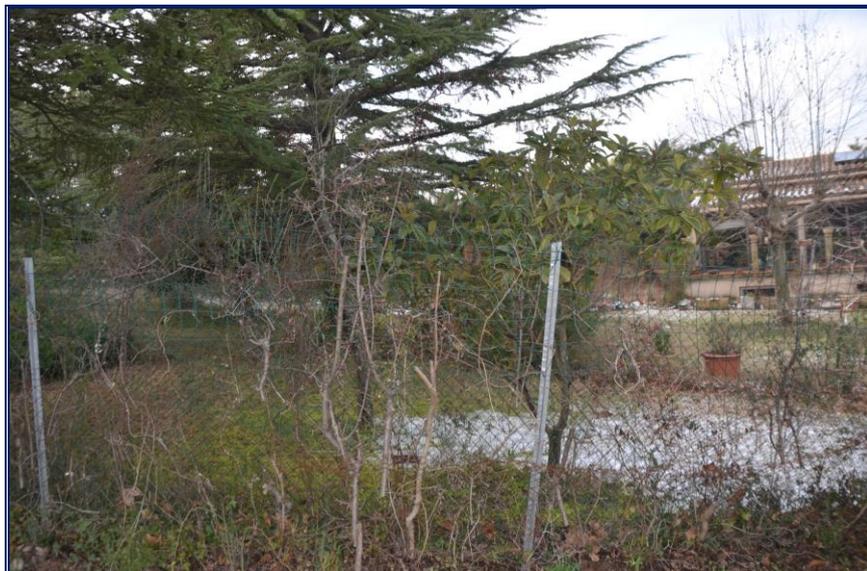
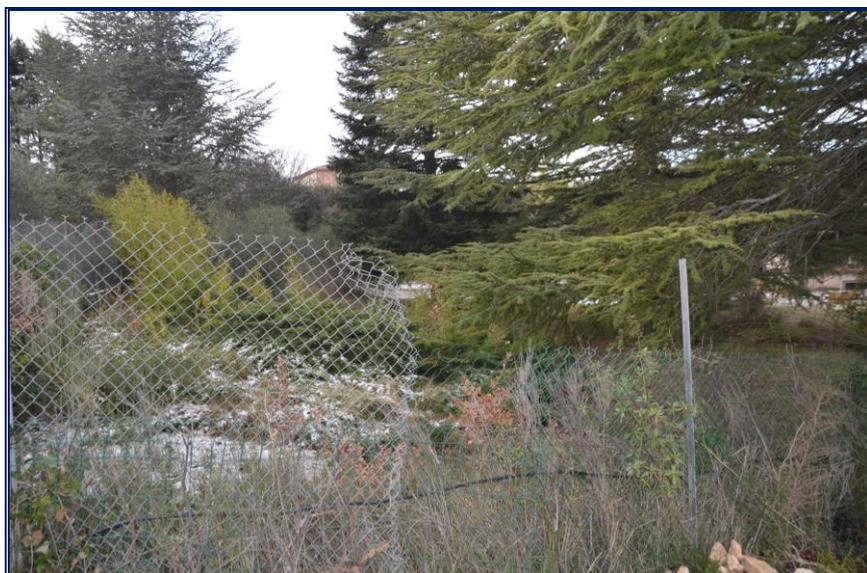
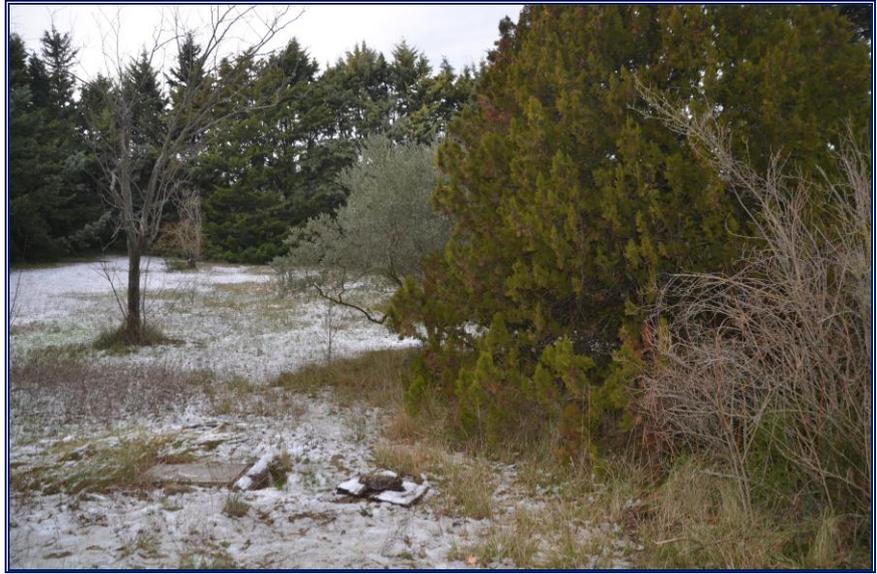
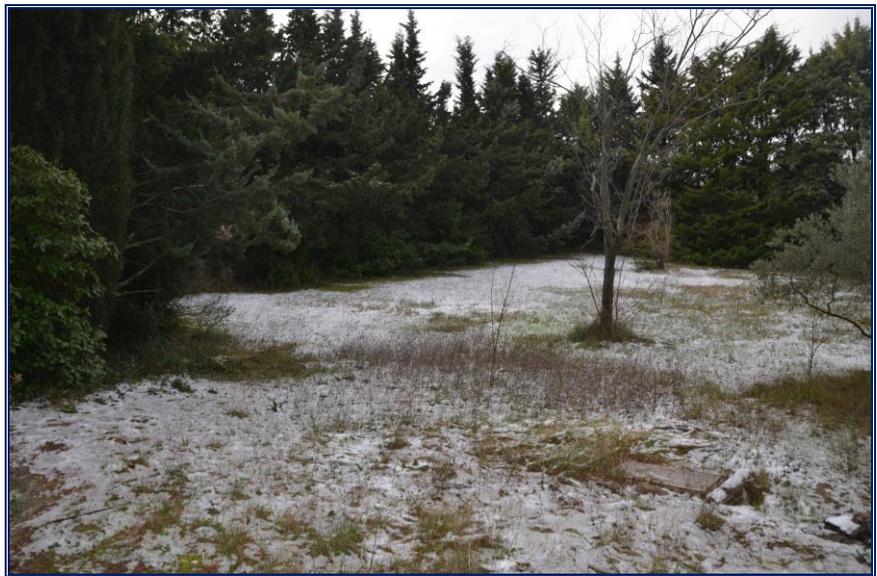
A sud nous retrouvons également un jardin. Une clôture en mauvais état est présente.
