## PROCES VERBAL DESCRIPTIF

**DESIGNATION DE  
PROPRIETE  
ET CADASTRALE**

A SAINT REMY DE PROVENCE (13210) Cours de Guicherade, une propriété dénommée le Mas Cabassud figurant au cadastre rénové de ladite commune Section CT n°184 pour une contenance de 50 ares.

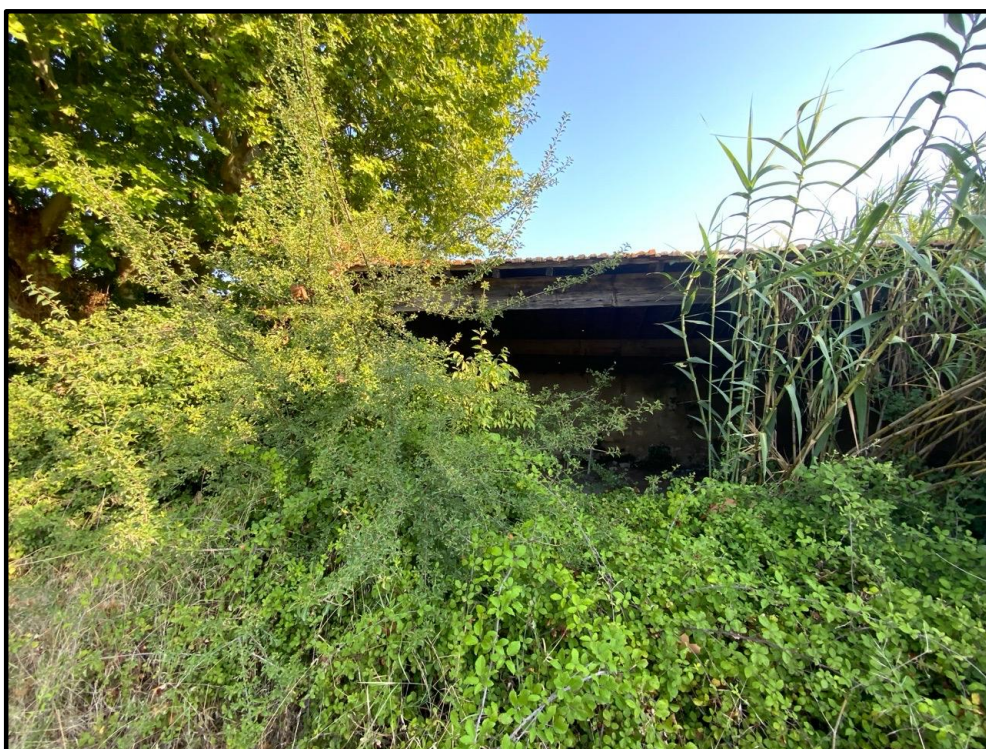
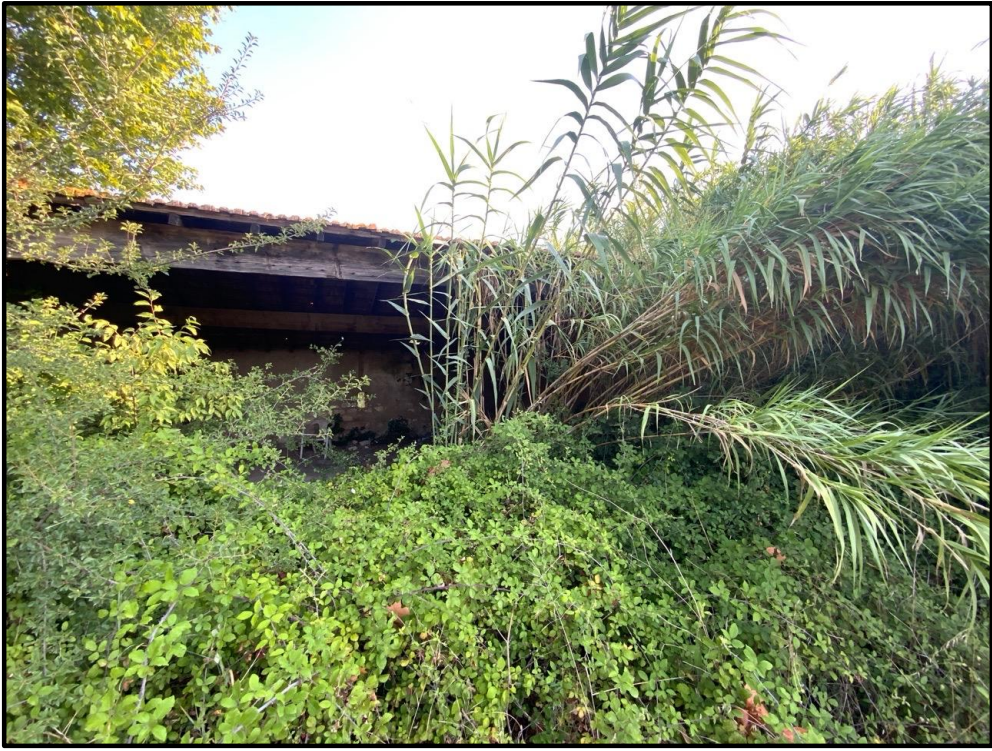
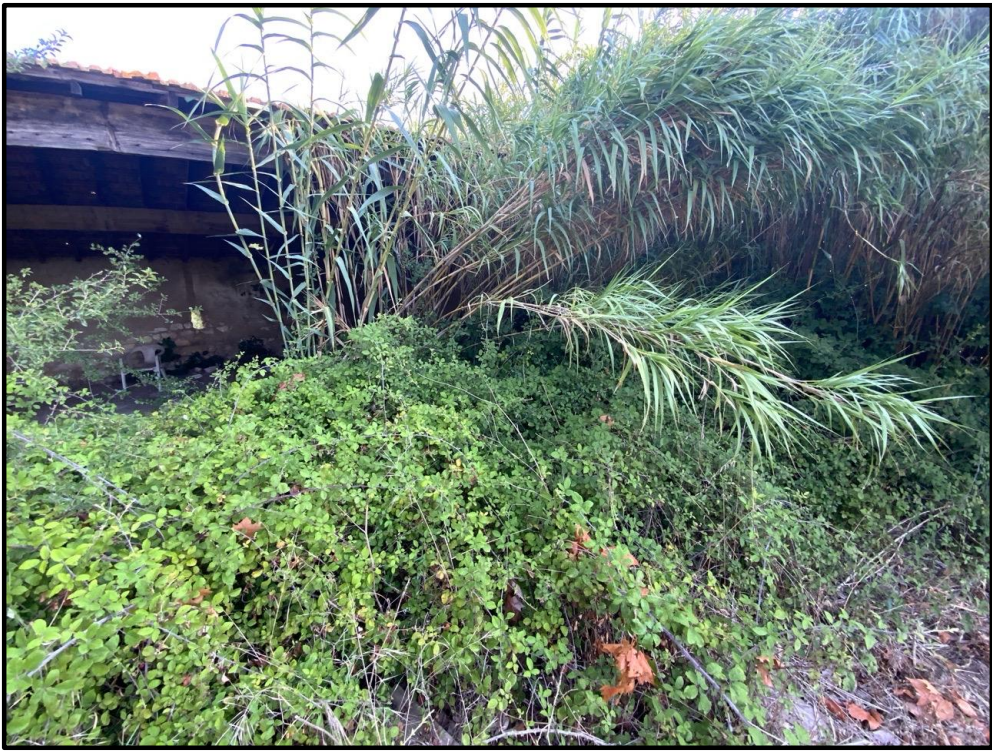
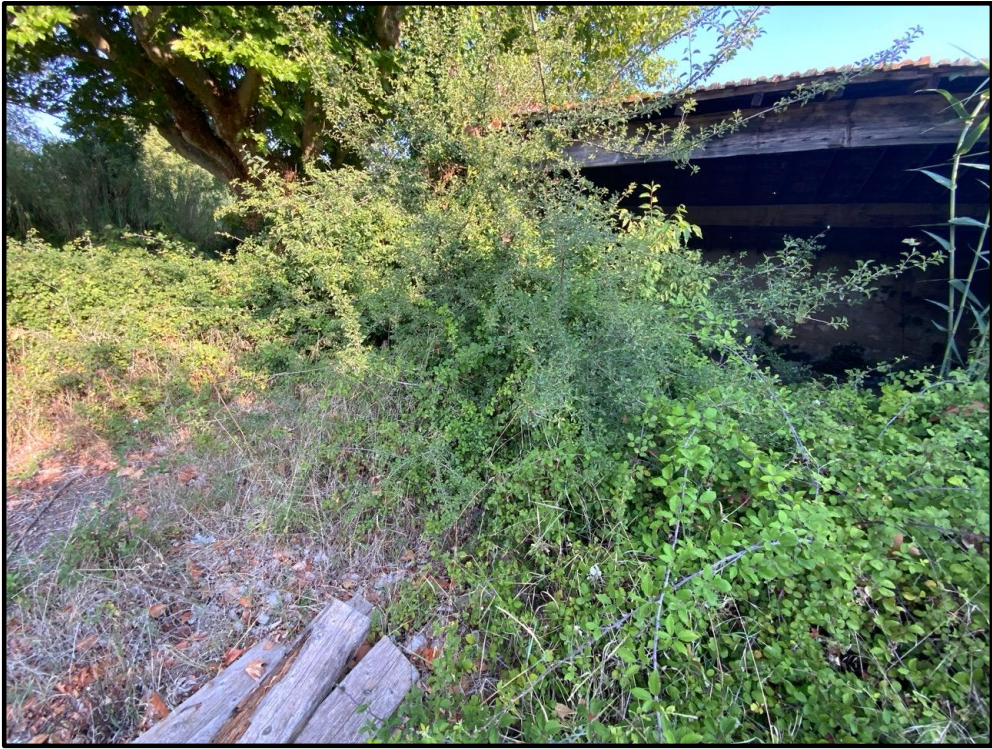
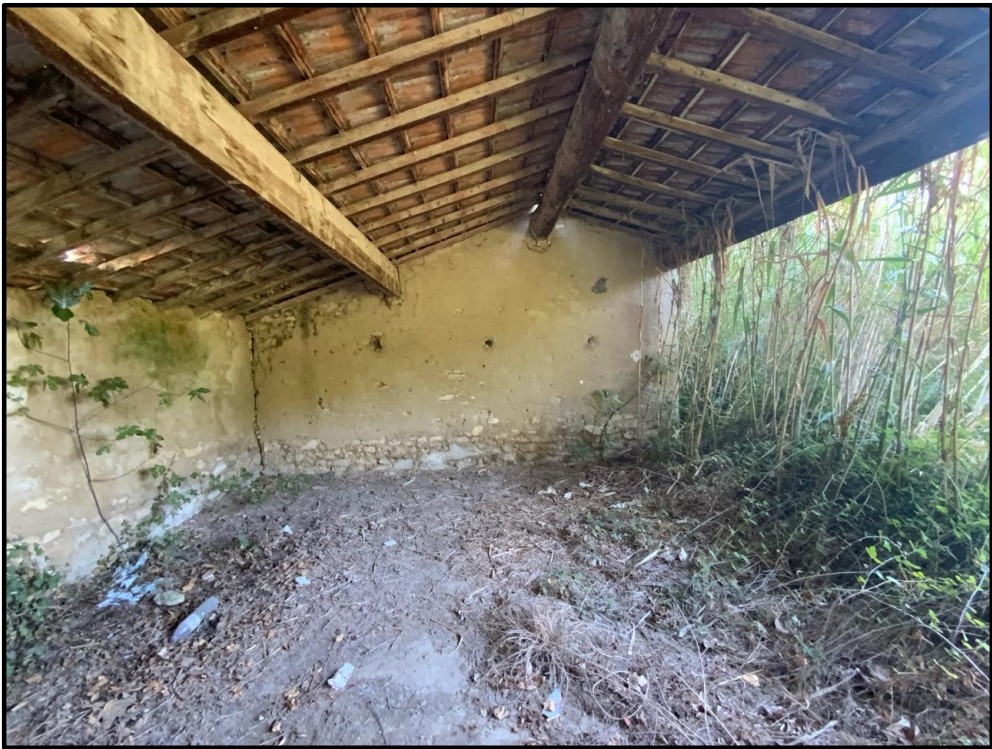
Côté Sud un abri est présent.

La toiture de ce dernier est fortement dégradée et trouée.

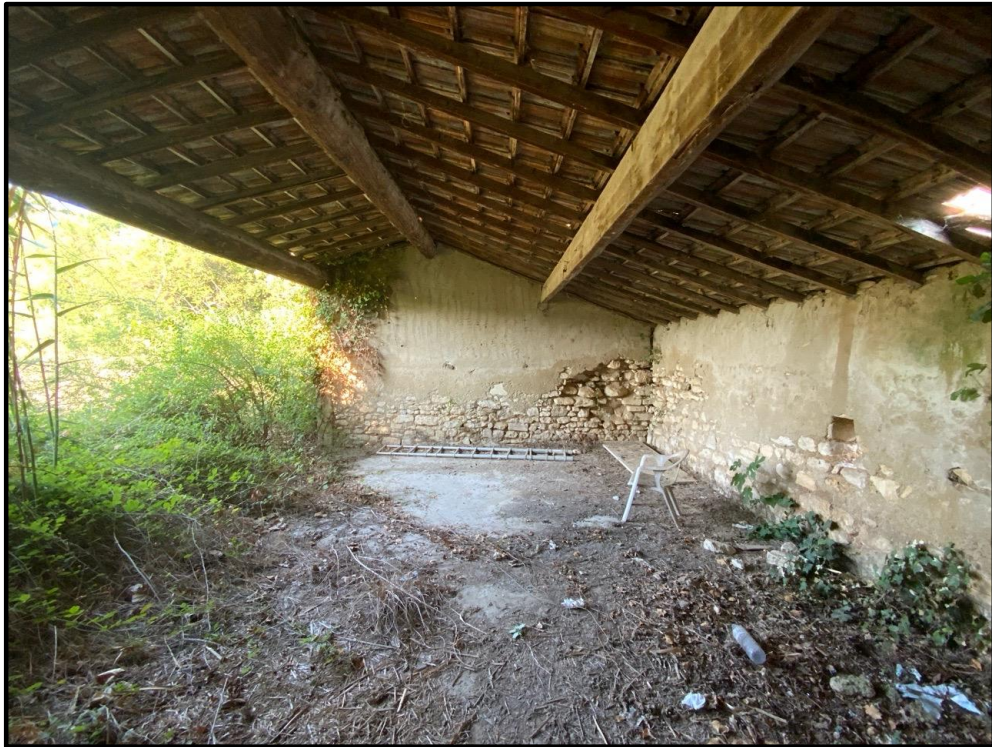
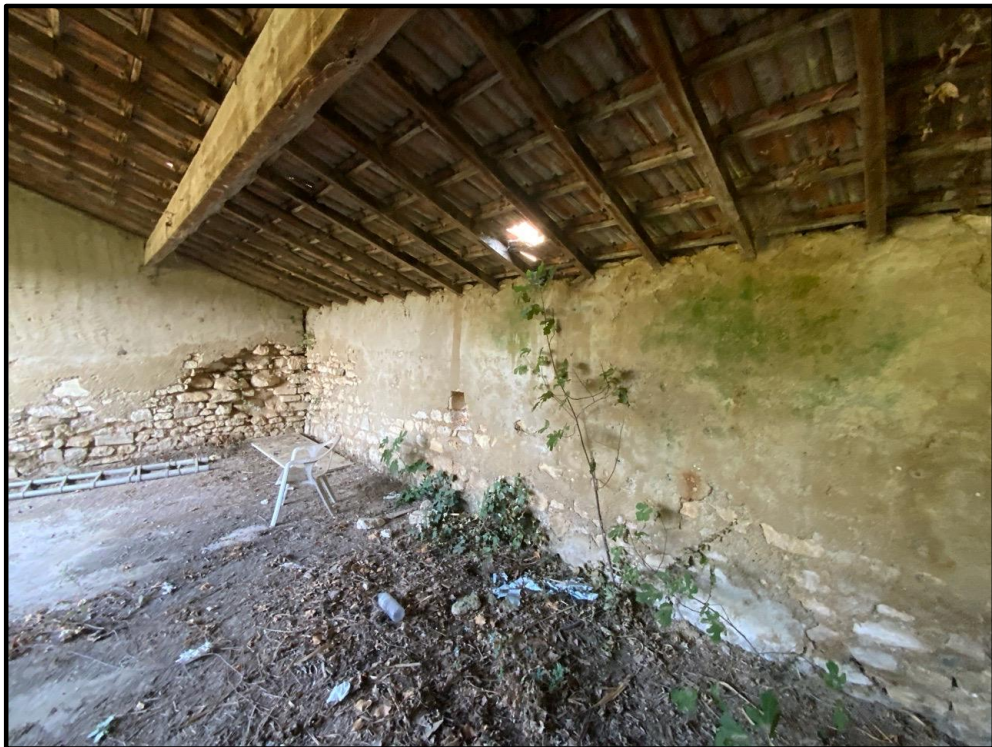
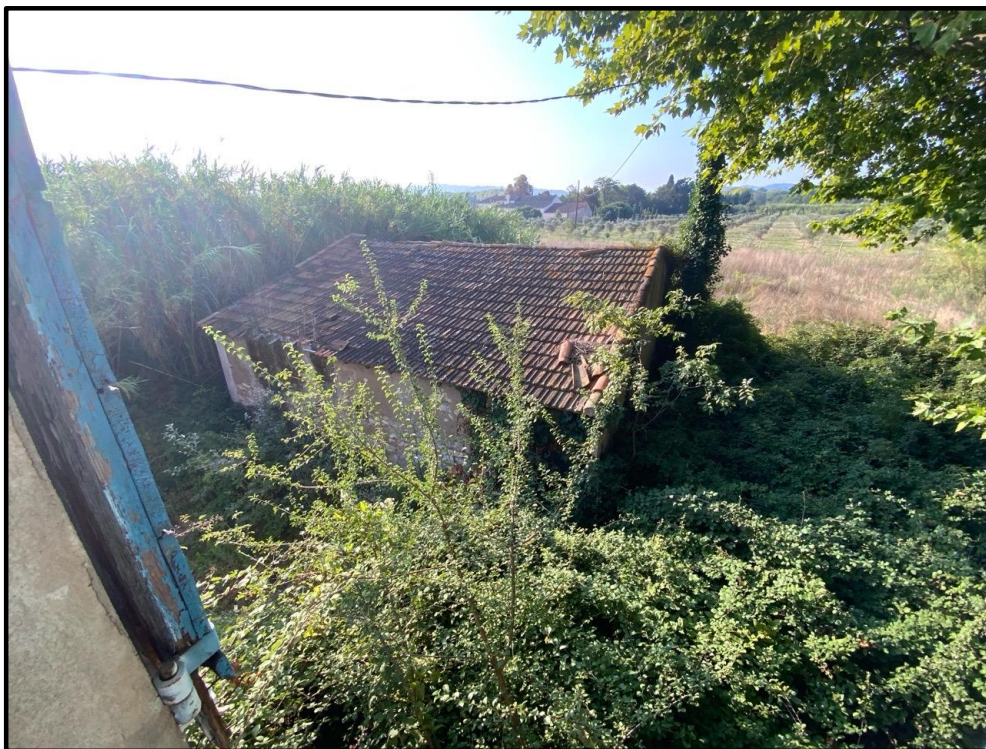
Les murs en pierres présentent également des dégradations importantes

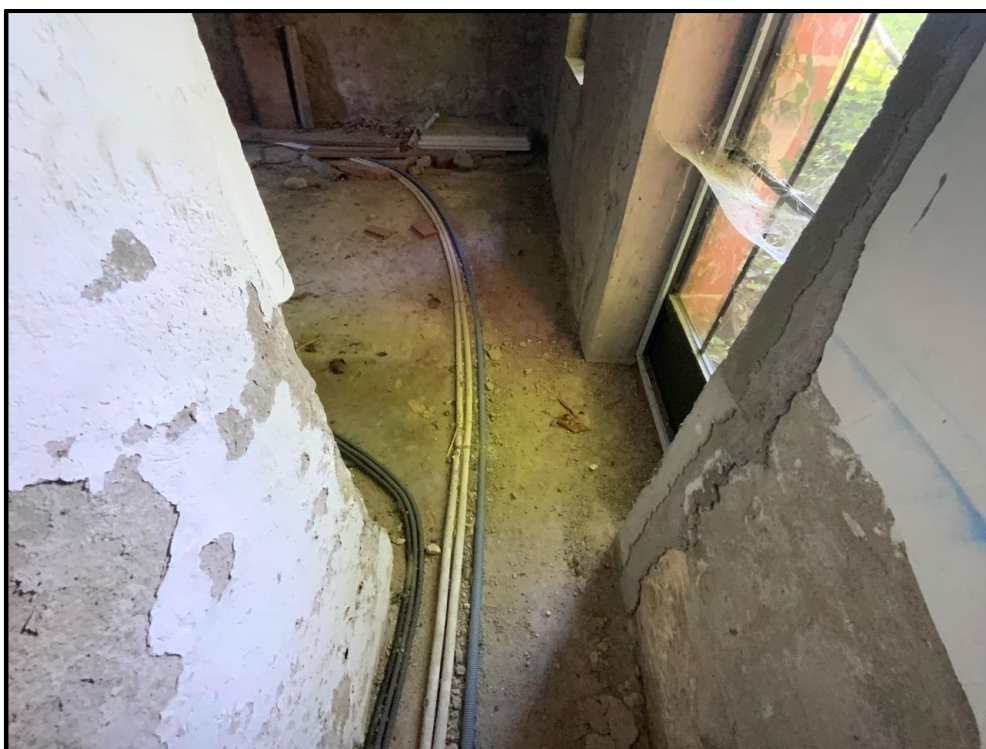
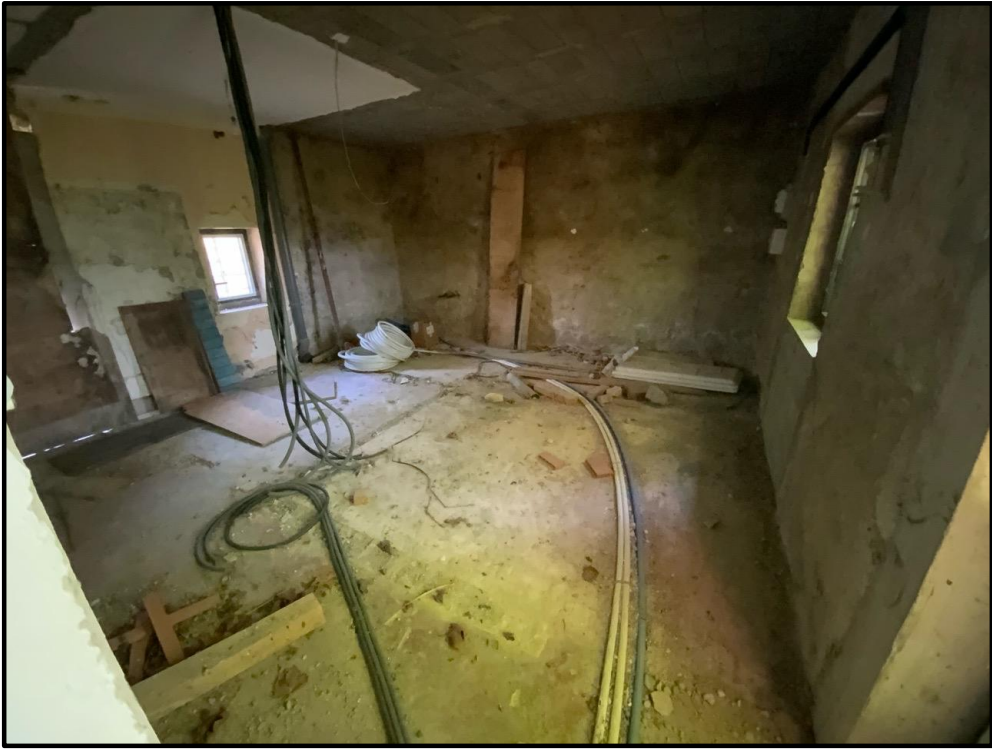
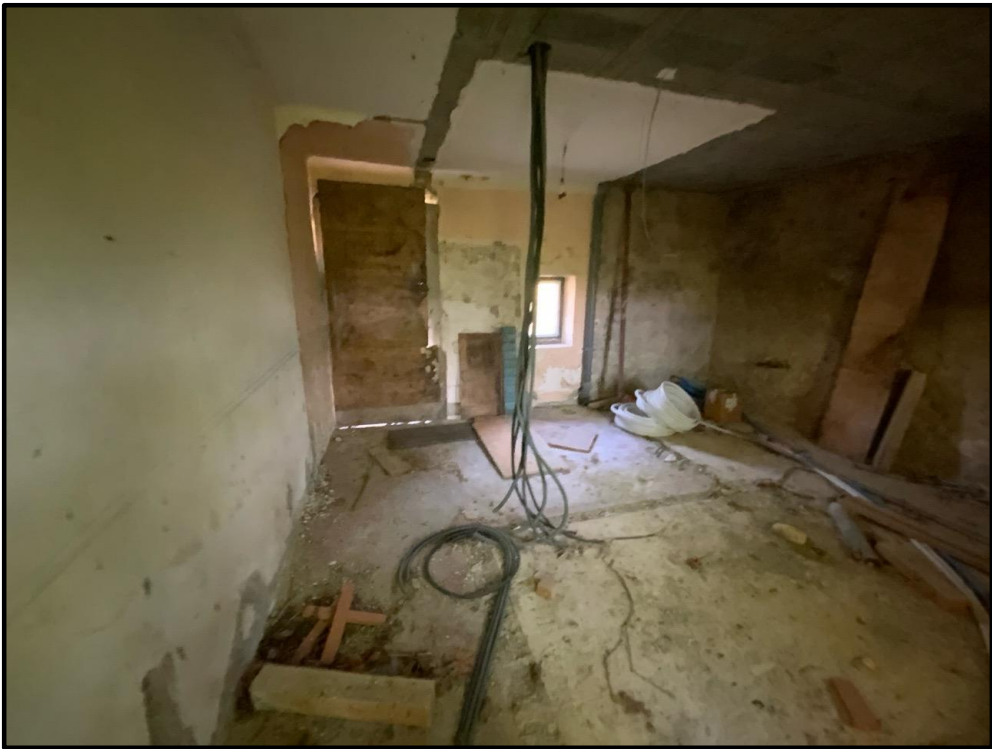
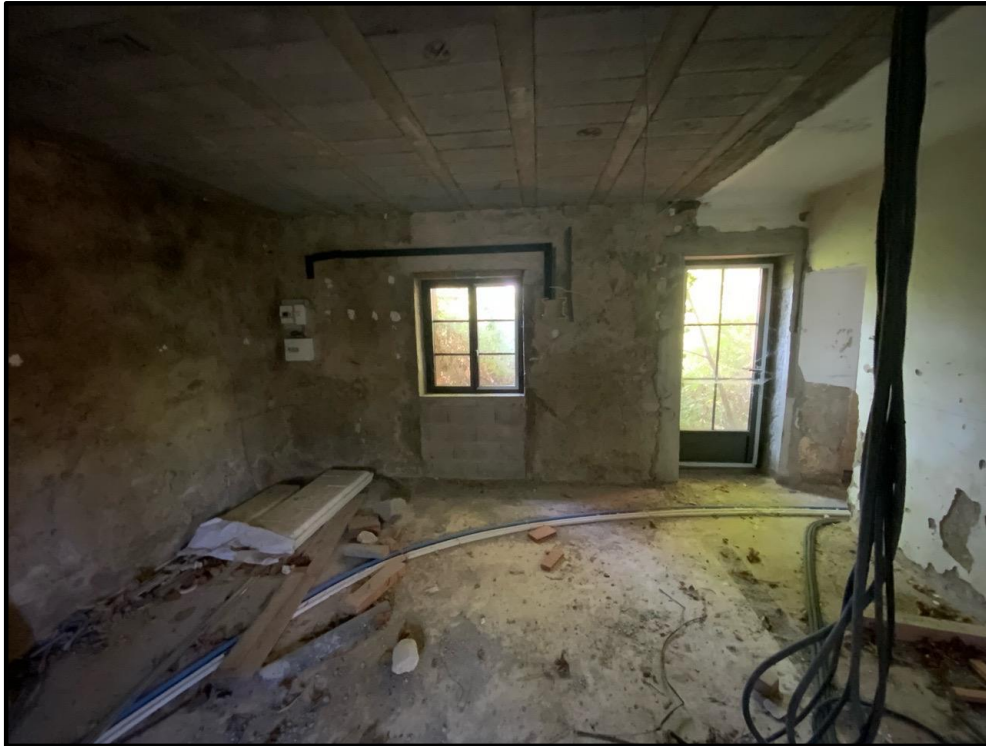
*Nous constatons que les sols sont dans leur état brut. Les murs affichent également une finition brute, tout comme le plafond. Certains réseaux traversent la pièce et arrivent également du plafond*

*Seules les menuiseries ont été intégralement remplacées à l'exception d'une porte donnant au nord qui est absente*

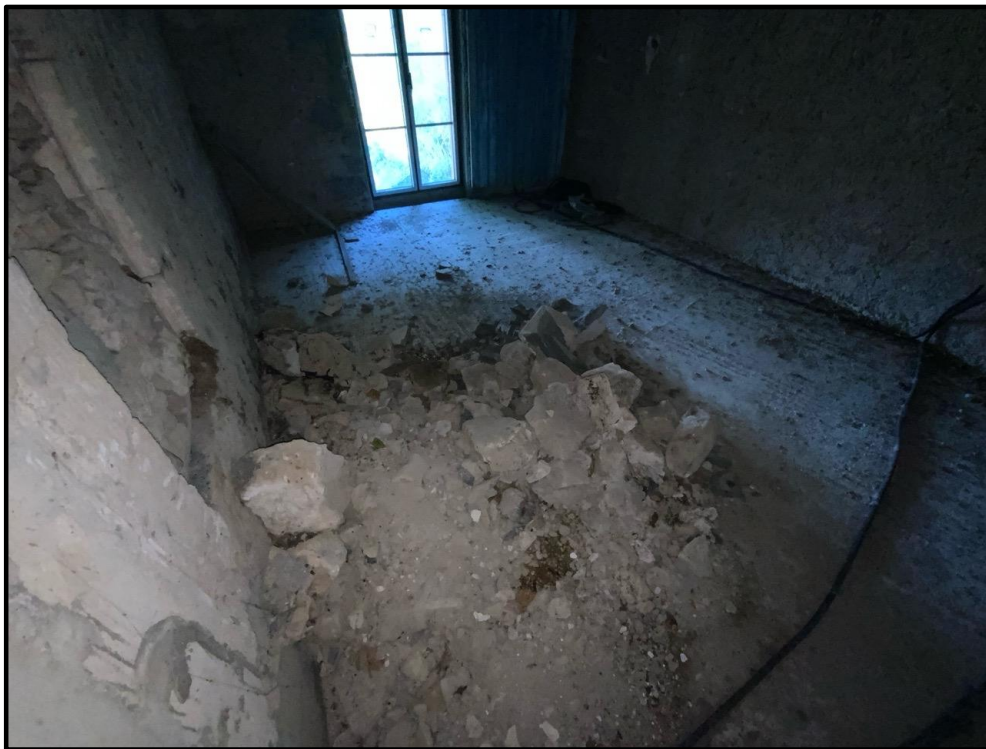
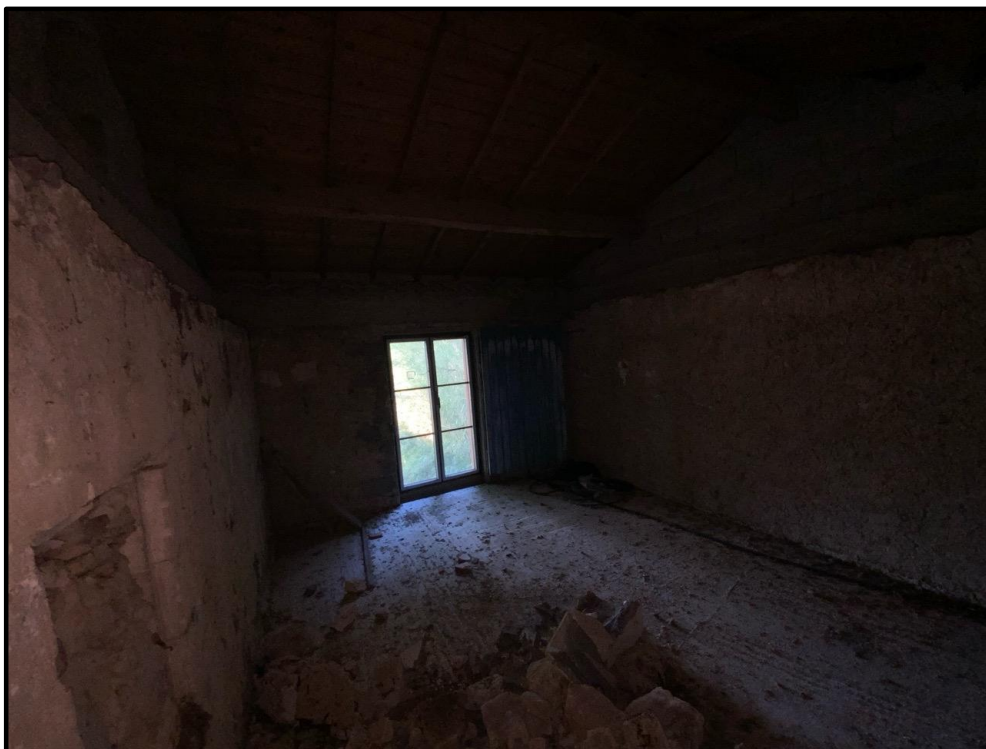
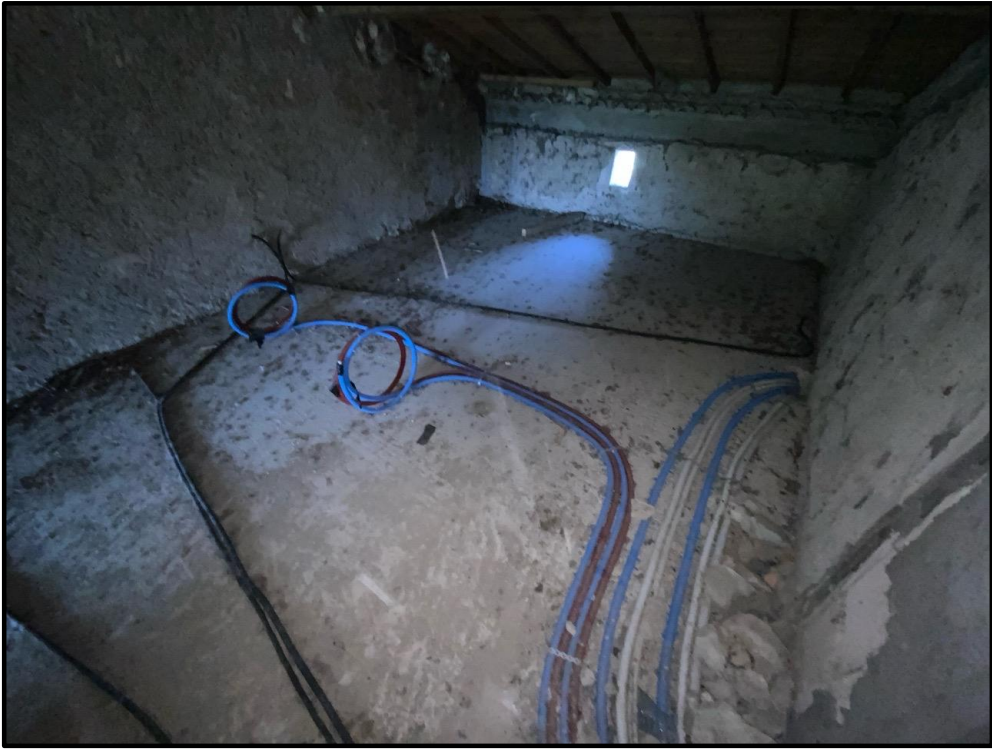
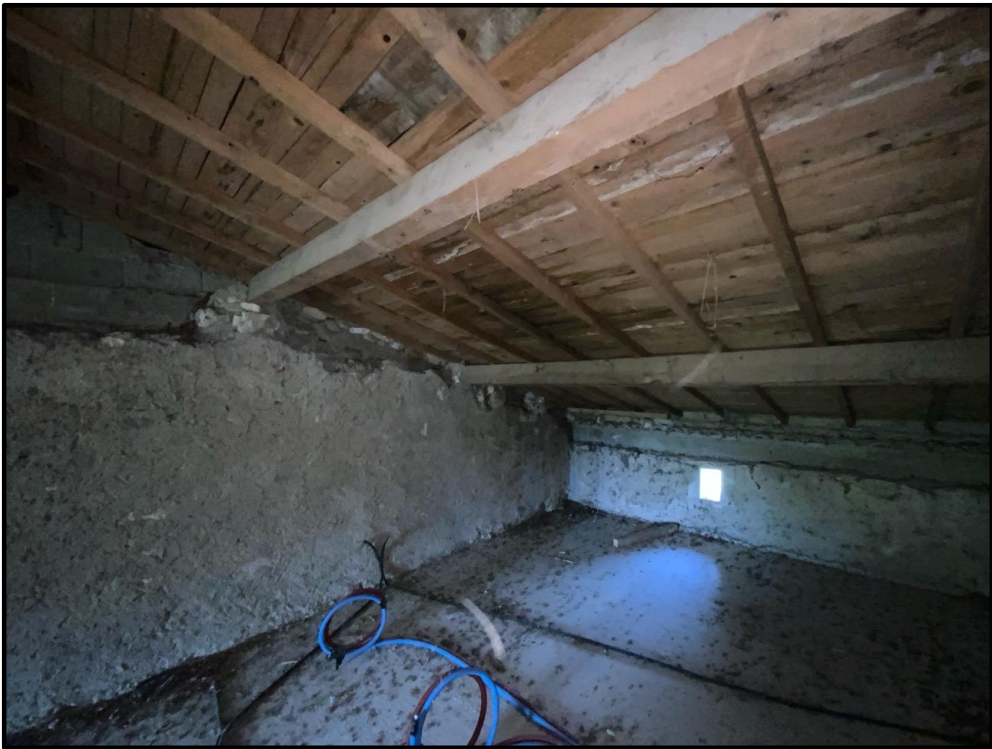
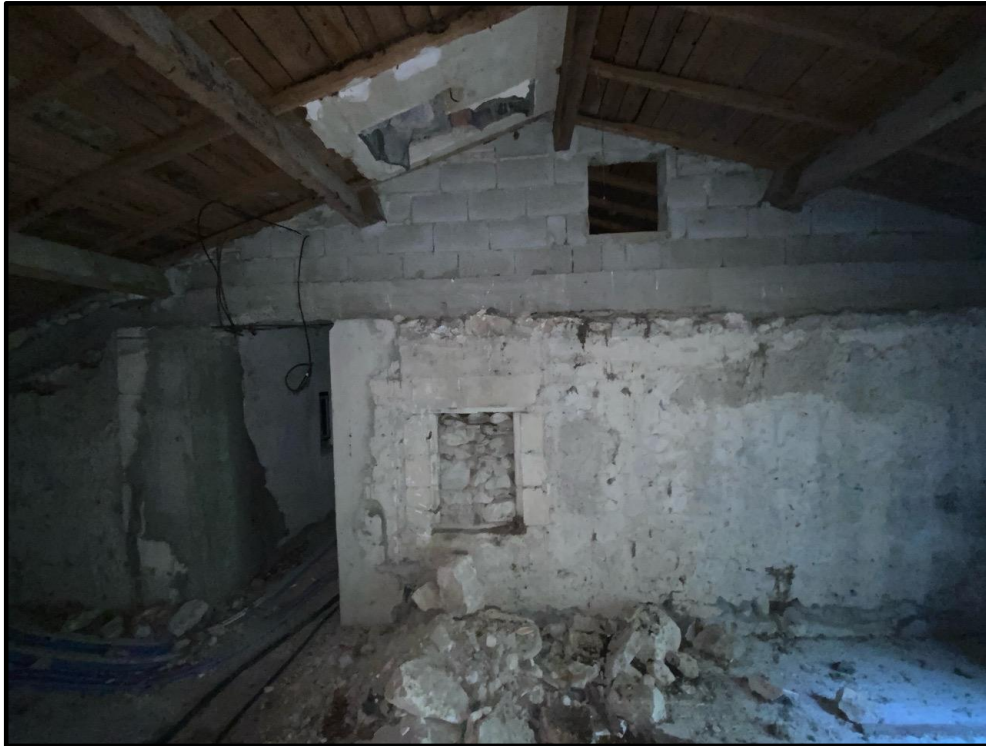
*Nous constatons que les sols sont dans leur état brut. Les murs affichent également une finition brute. Certains réseaux sont visibles dans cet espace.*

*Au niveau du plafond nous constatons la vue sur la structure de la toiture et l'absence de faux plafond et d'isolation*

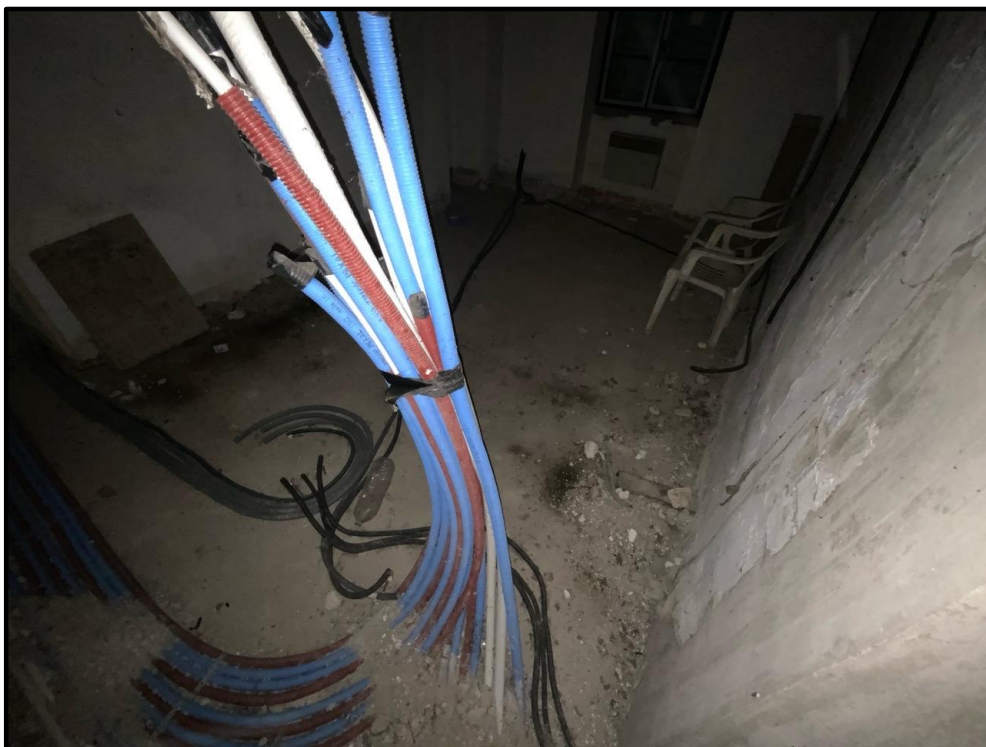
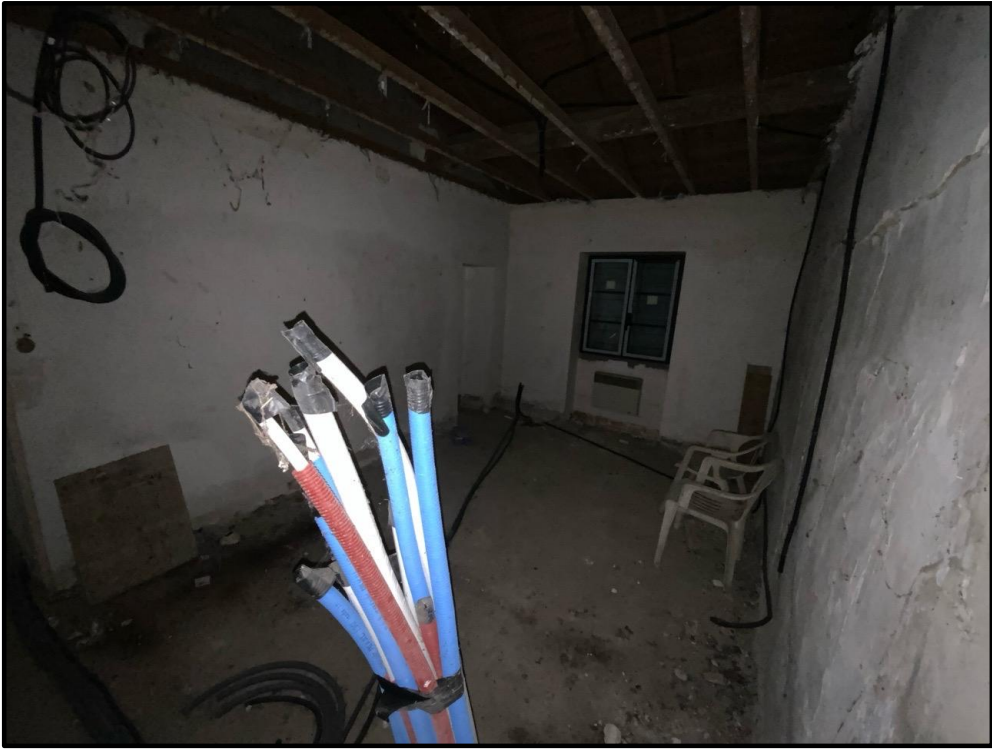
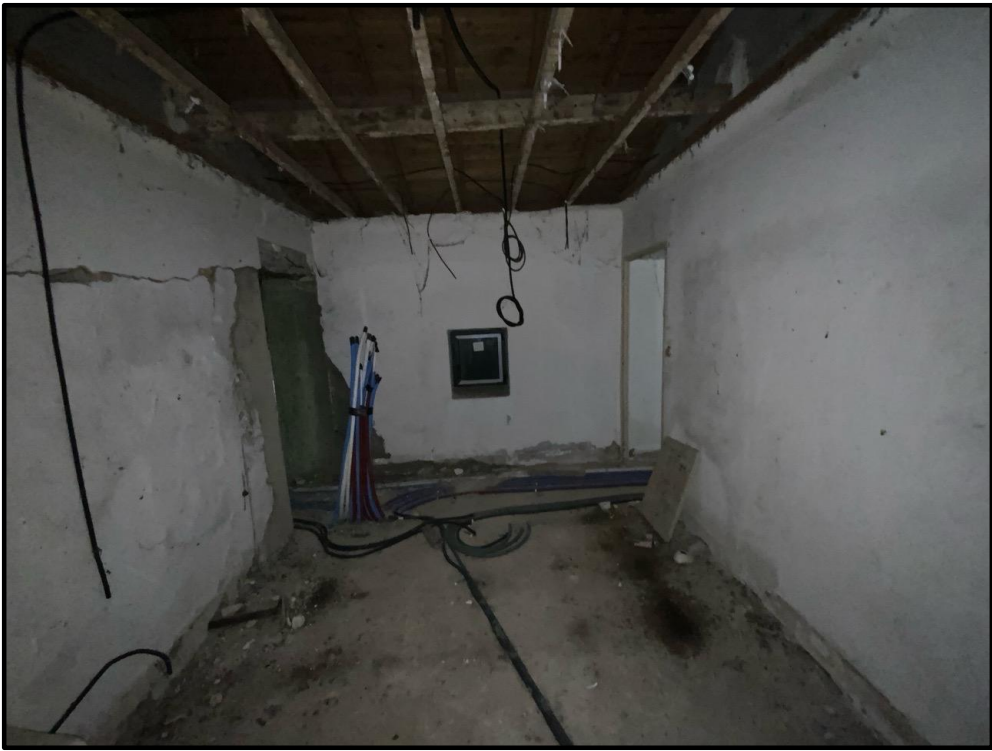
*Nous constatons que les sols sont dans leur état brut. Les murs affichent également une finition brute. Certains réseaux sont visibles dans cet espace.*

*Au niveau du plafond nous constatons la vue sur la structure de la toiture et l'absence de faux plafond et d'isolation.*

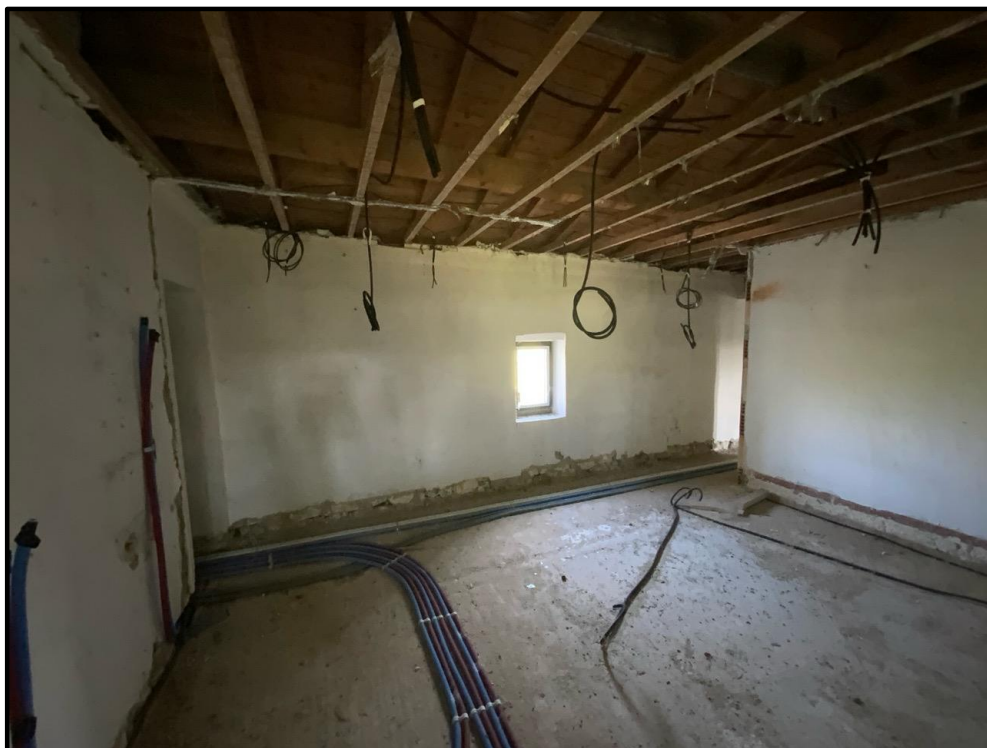
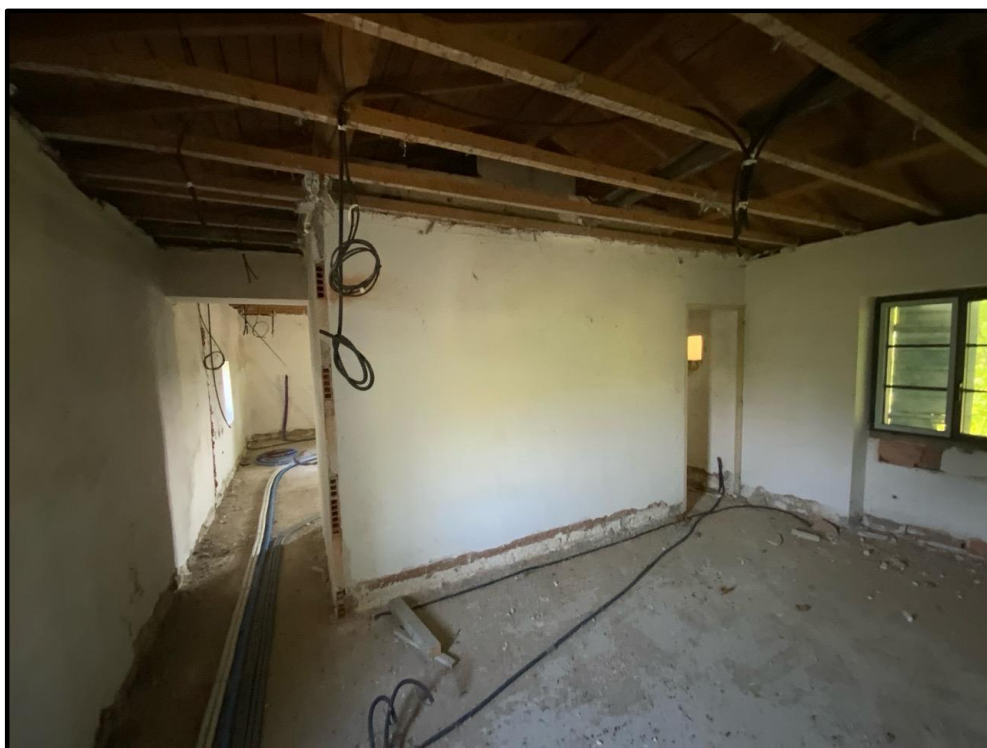
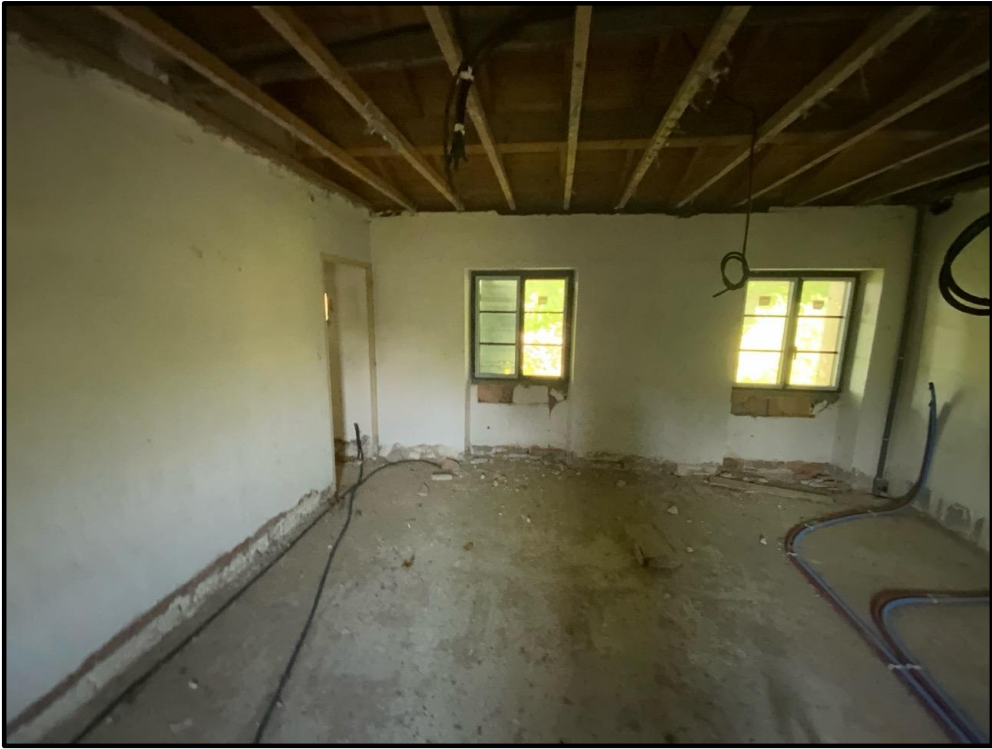
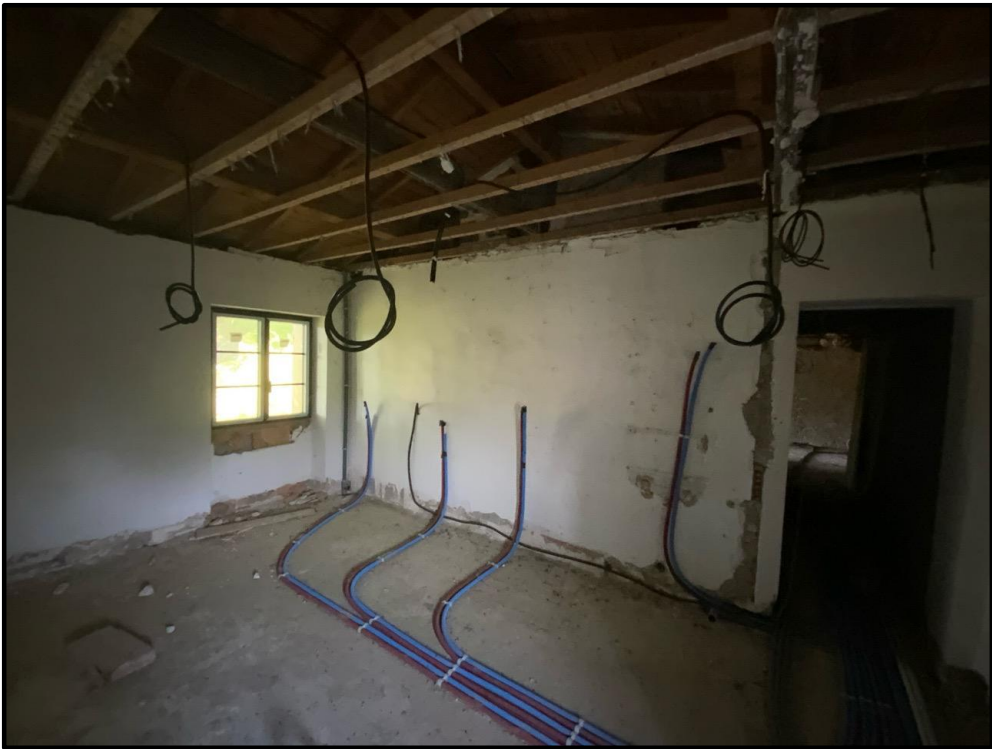
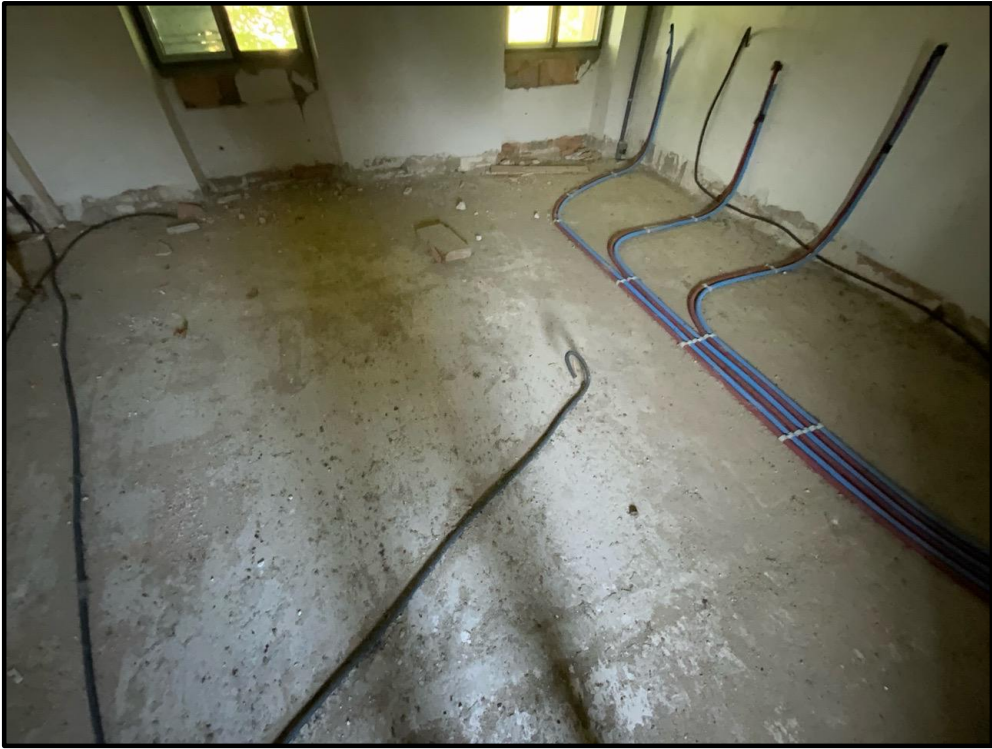
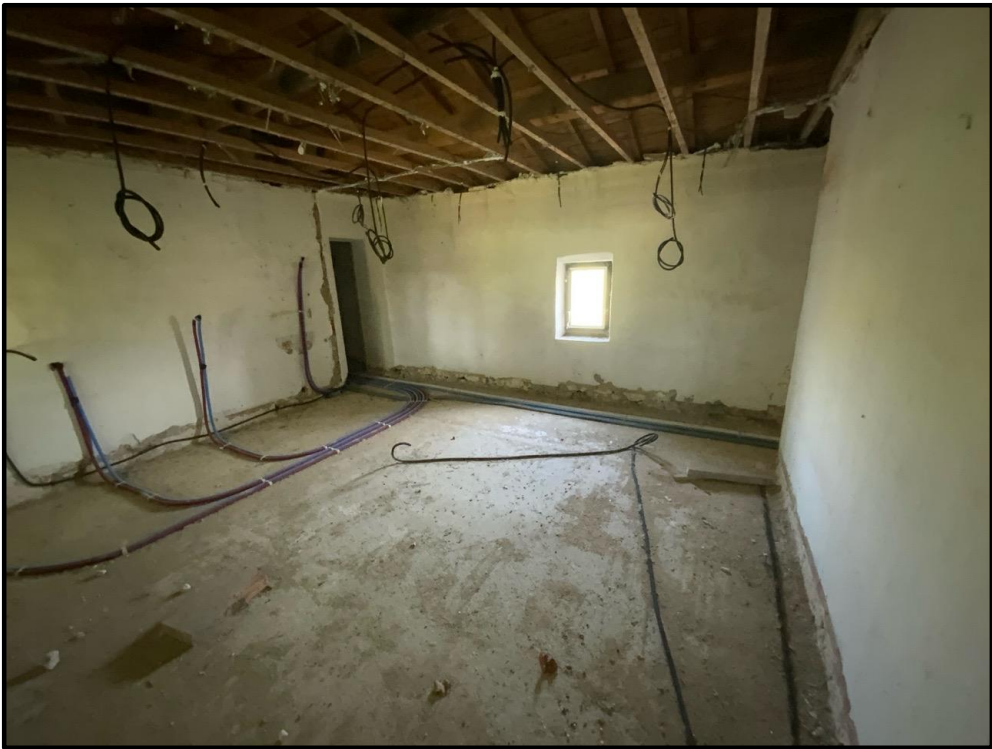
*Nous constatons que les sols sont dans leur état brut. Les murs affichent également une finition brute. Certains réseaux sont visibles dans cet espace, notamment au niveau du plafond.*

*Au niveau du plafond nous constatons la vue sur la structure de la toiture et l'absence de faux plafond et d'isolation*
