## PROCES VERBAL DESCRIPTIF

**DESIGNATION DE  
PROPRIETE  
ET CADASTRALE**

A SAINT REMY DE PROVENCE (13210) Cours de Guicherade, une propriété dénommée le Mas Cabassud figurant au cadastre rénové de ladite commune Section CT n°184 pour une contenance de 50 ares.

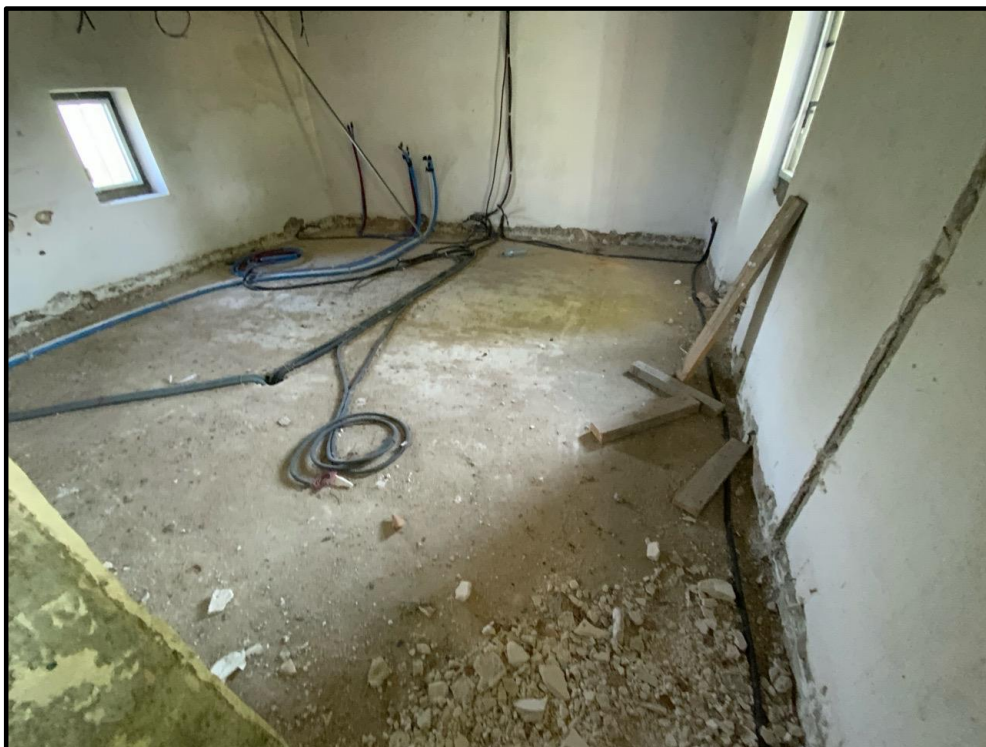
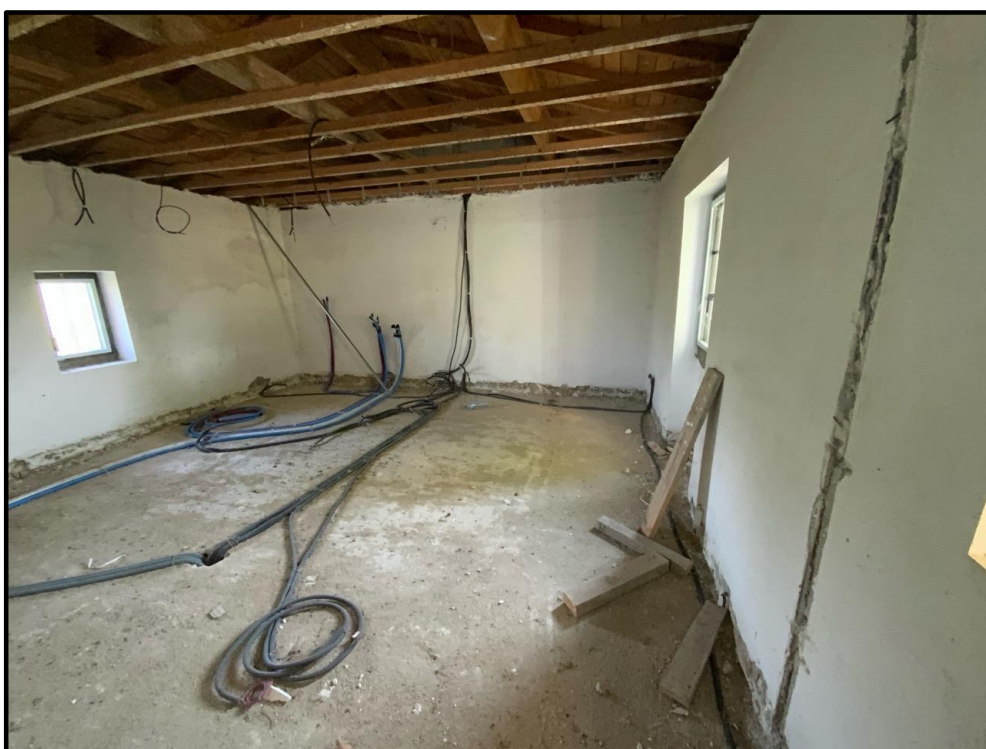
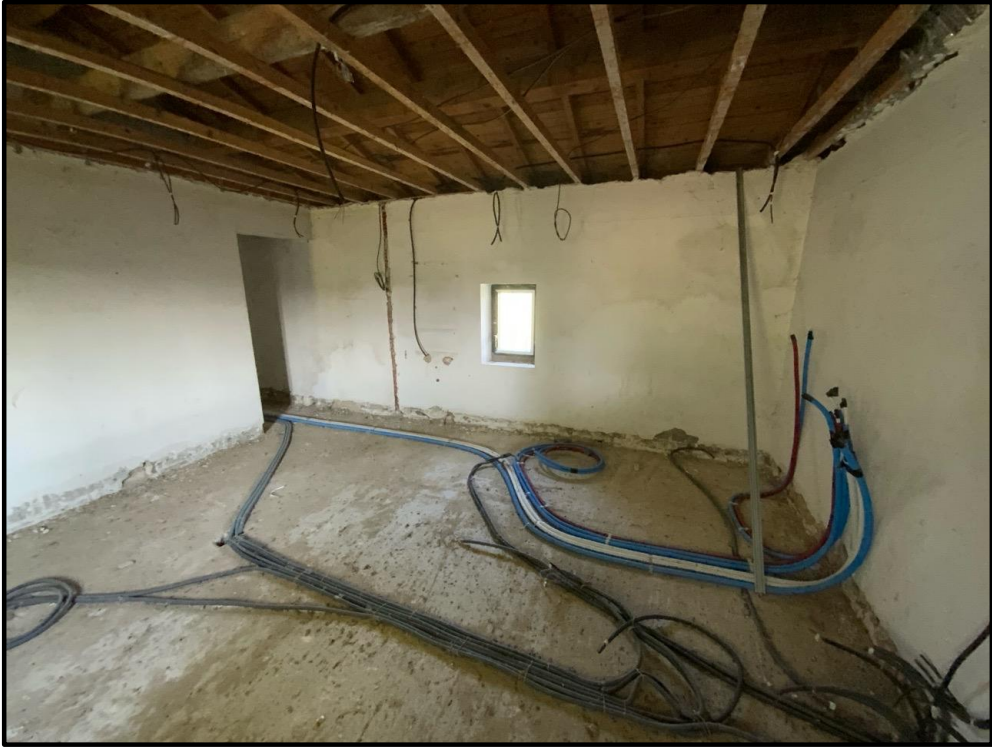
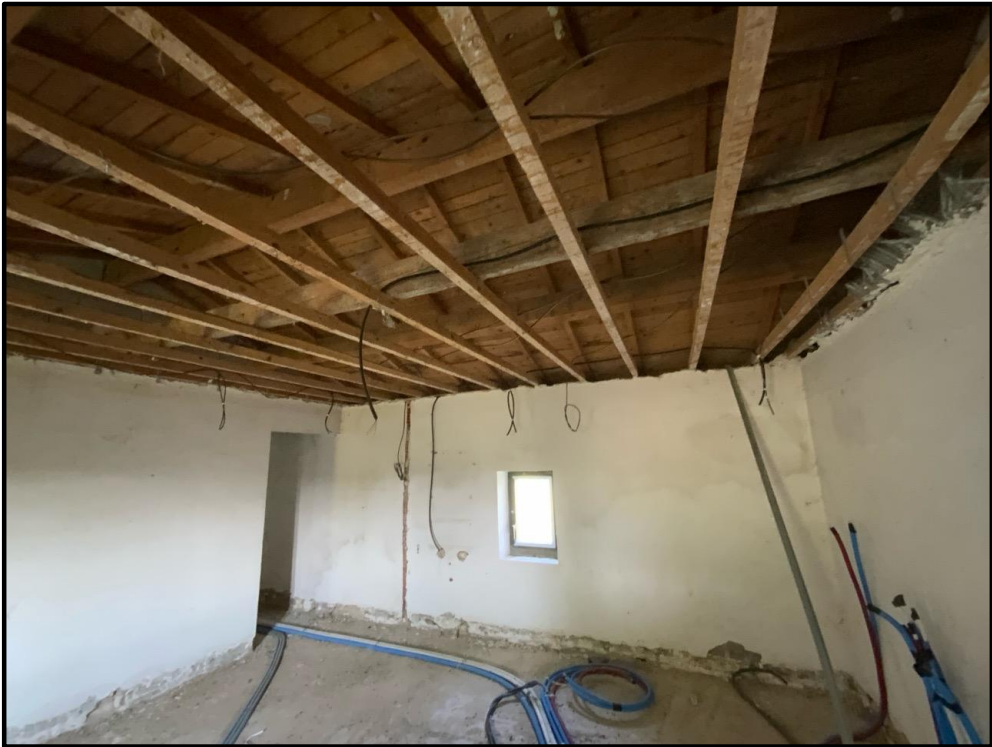
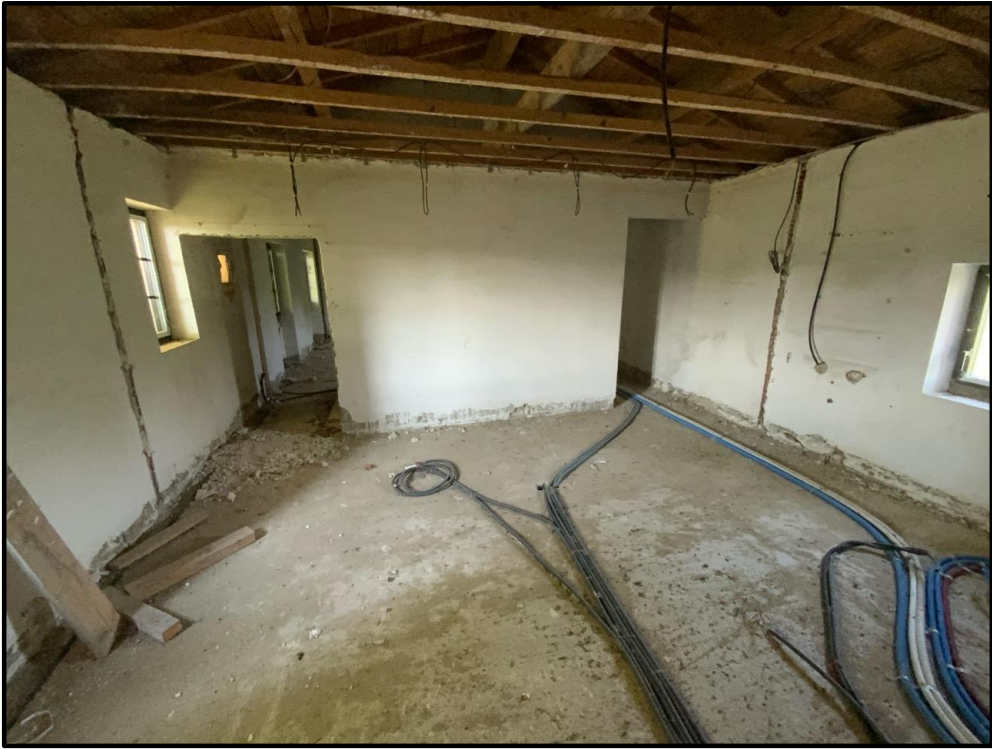
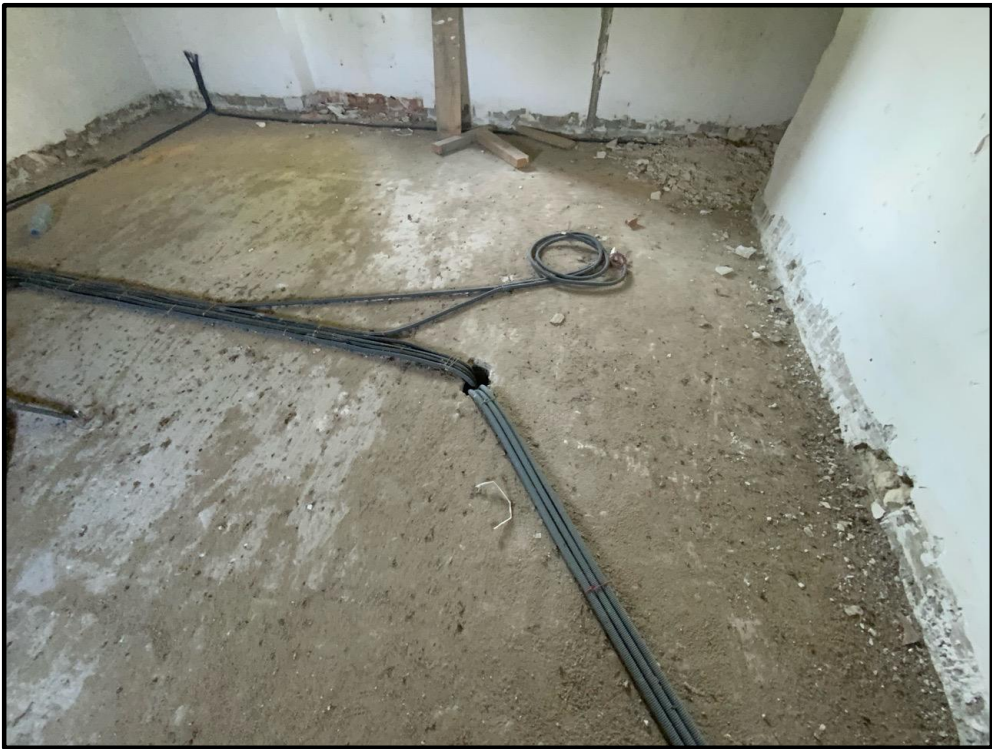
*Nous constatons que les sols sont dans leur état brut. Les murs affichent également une finition brute. Certains réseaux sont visibles dans cet espace et regagnent le niveau inférieur*

*Au niveau du plafond nous constatons la vue sur la structure de la toiture et l'absence de faux plafond et d'isolation*
