PROCES VERBAL DESCRIPTIF

**LE MERCREDI QUATRE FÉVRIER
DEUX MILLE VINGT SIX
à 16 heures 30.**

Un ensemble immobilier situé Lieudit LA DEVALADE, 13880 VELAUX composé de deux parcelles Section AZ N° 132 pour une contenance de 24 ares et 76 centiares et AZ n° 134 pour une contenant de 18 ares et 92 centiares et le bâtiment à usage de moulin oléicole édifié

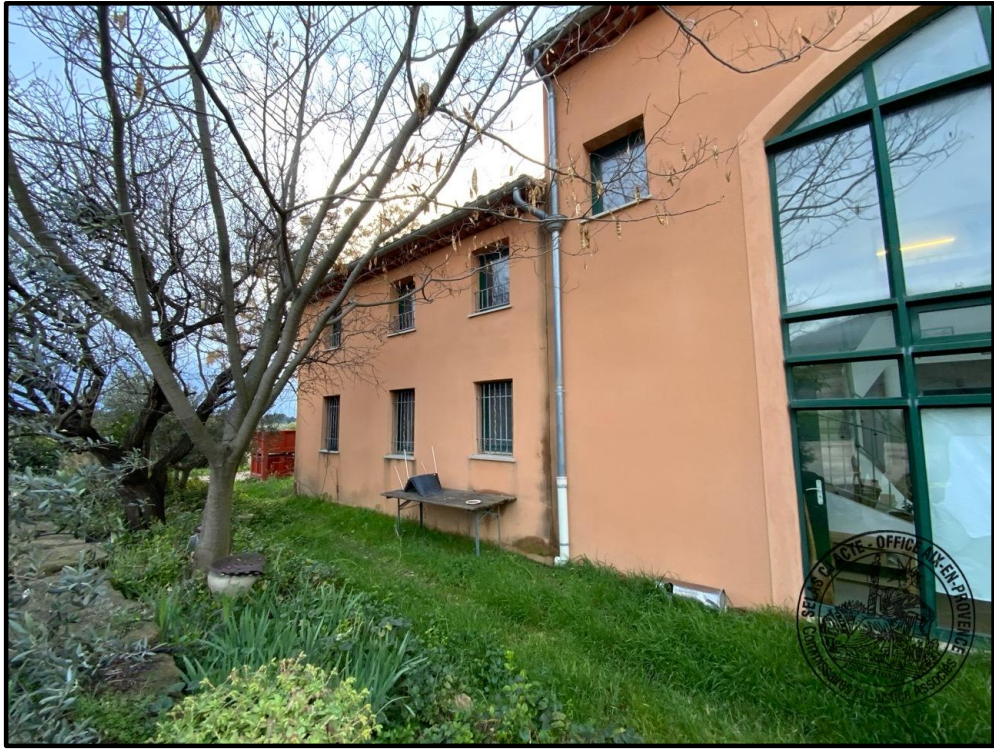
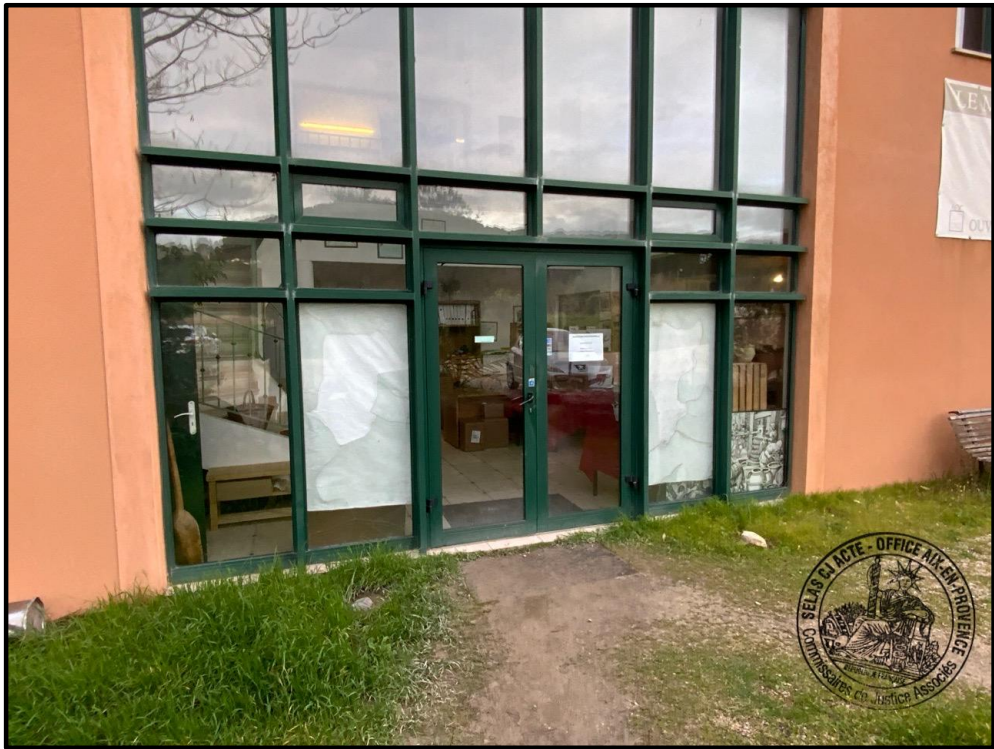
L'accès au bâtiment se fait par une porte vitrée, intégrée dans un ensemble de vitres. Les vitrages, situés de part et d'autre de cette porte d'accès, sont cassés.

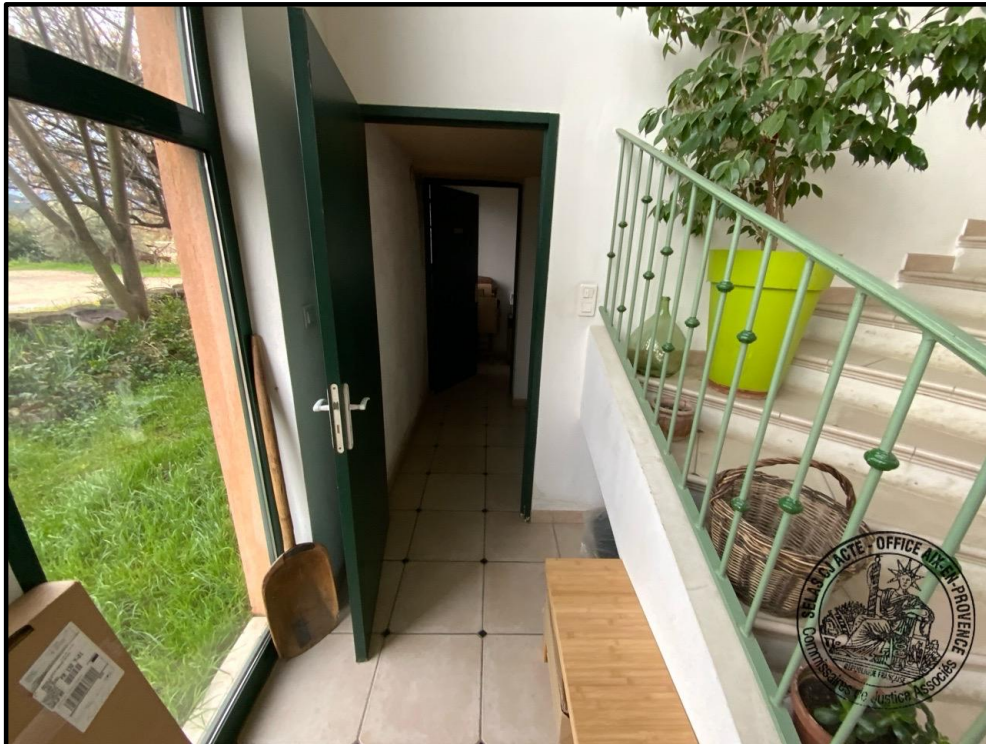
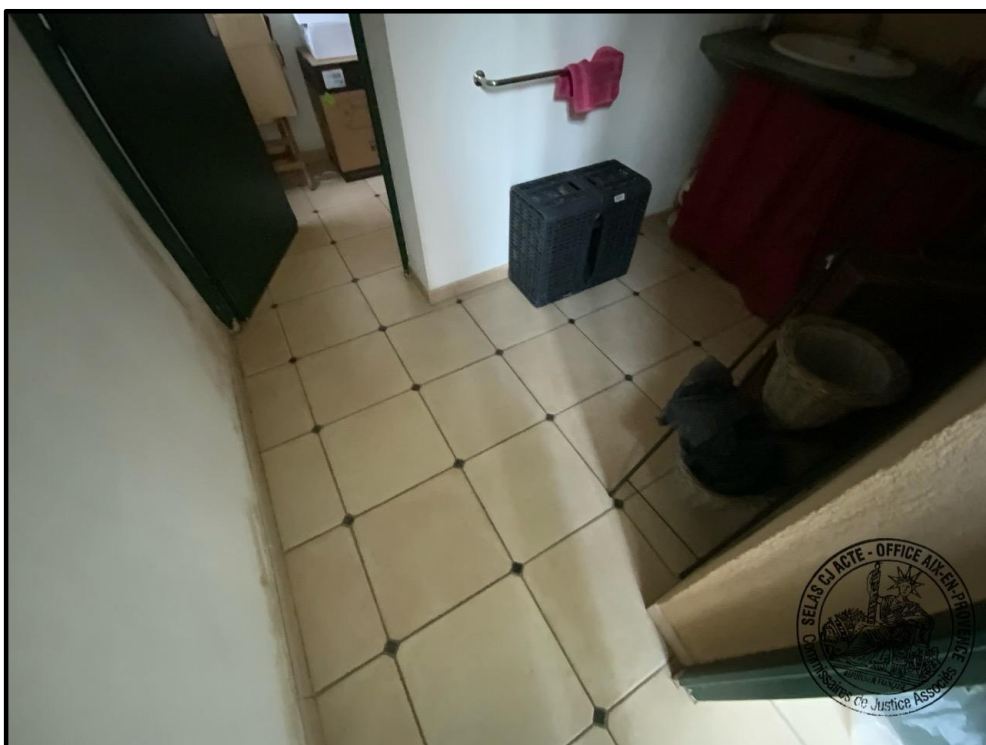
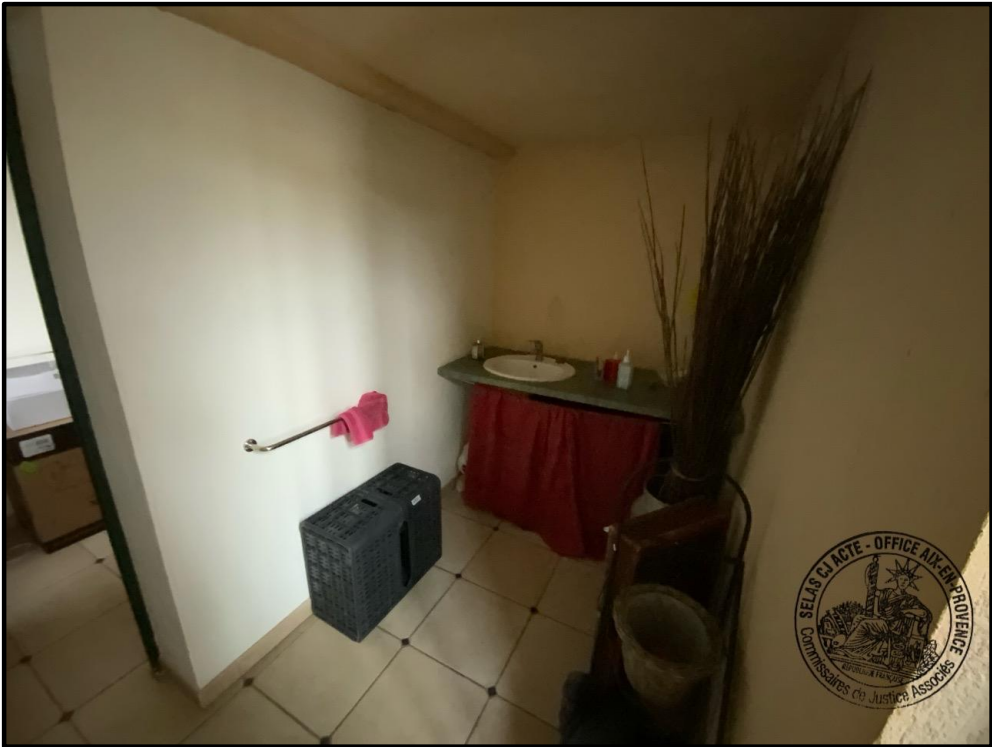
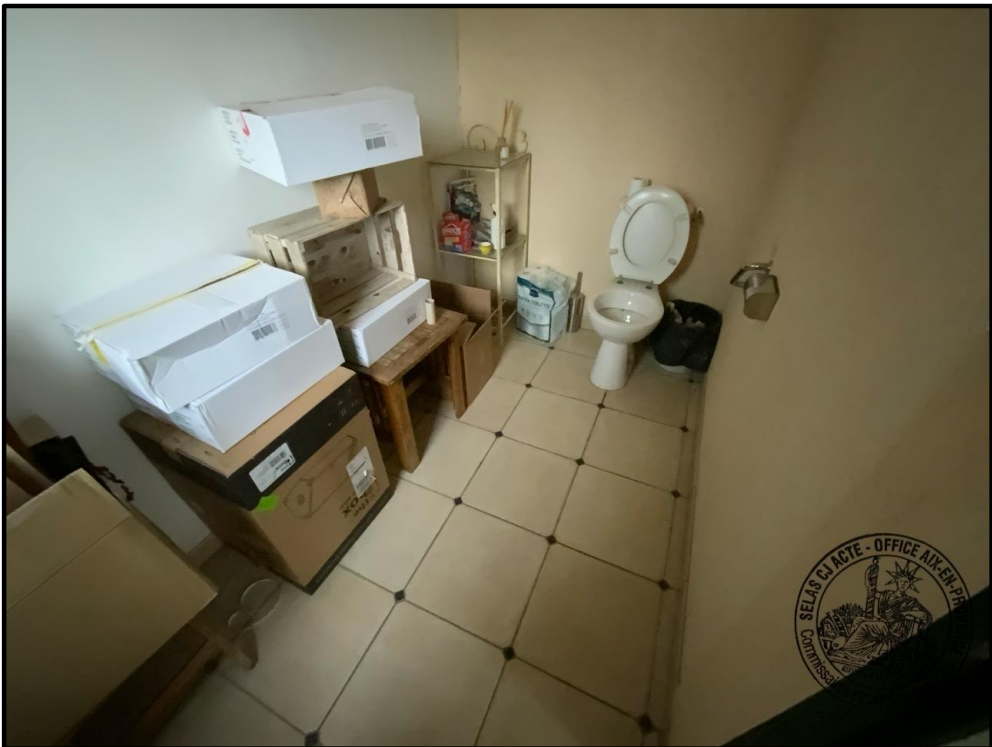
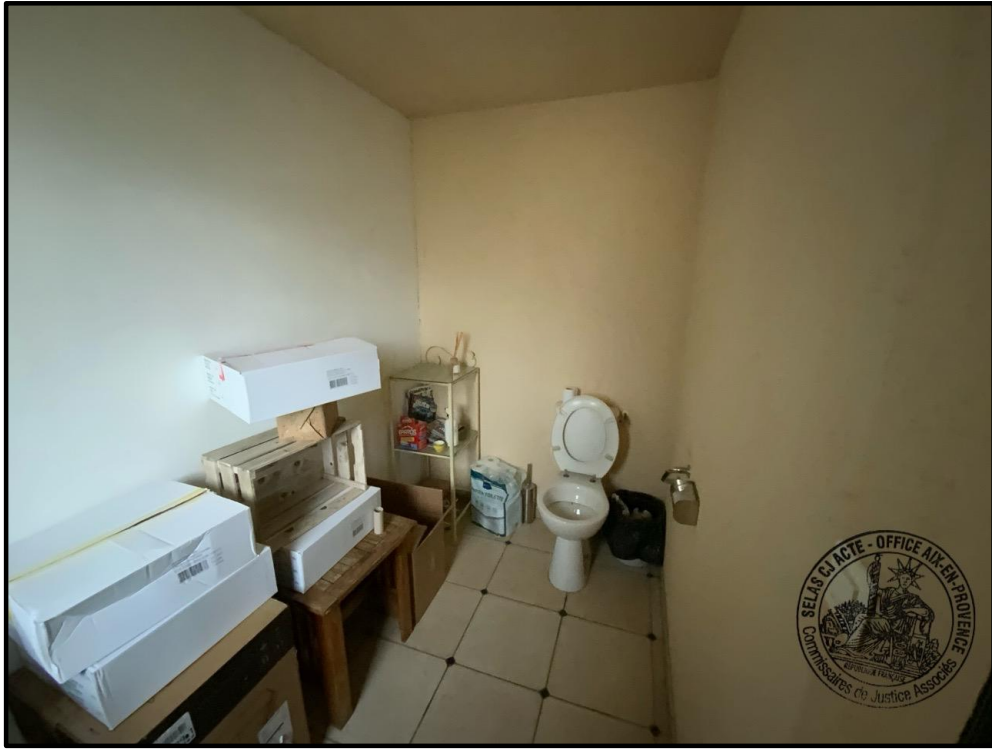
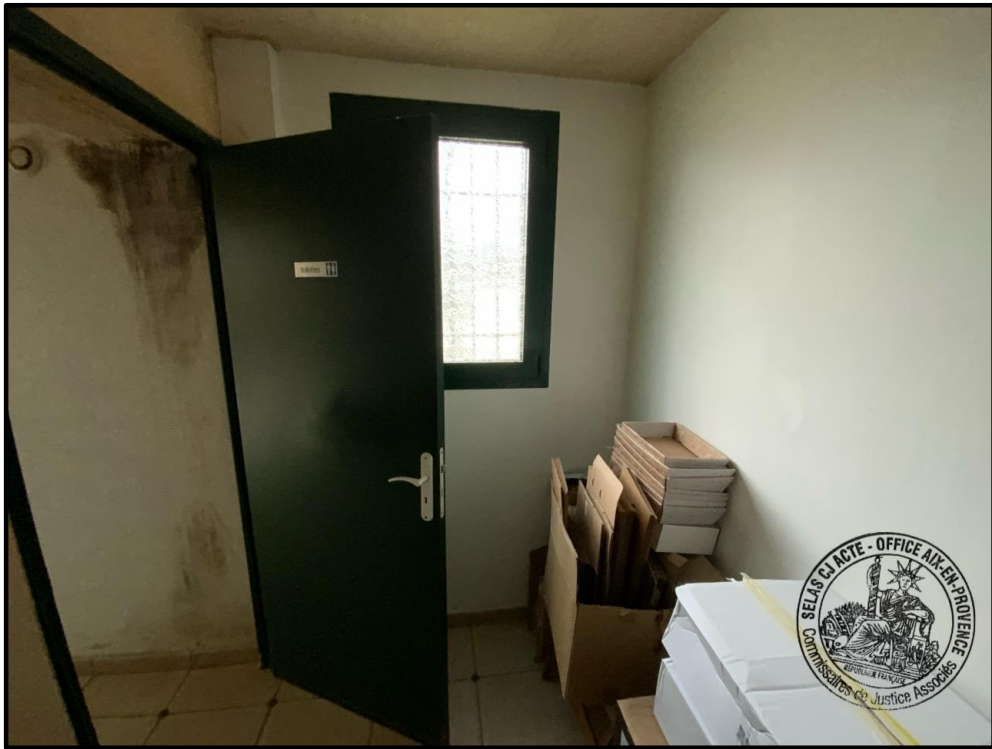
Toilettes PMR

À gauche, une porte mène à des toilettes adaptées pour les personnes à mobilité réduite (PMR). Nous remarquons d'abord un espace avec un évier surélevé. Le sol est carrelé et les murs sont enduits. Une importante trace d'infiltration est visible au-dessus de la porte d'accès aux toilettes. Une seconde porte donne accès à la partie WC, où le sol est également carrelé et les murs enduits. Dans l'espace toilette un fenètre donne sur l'extérieur

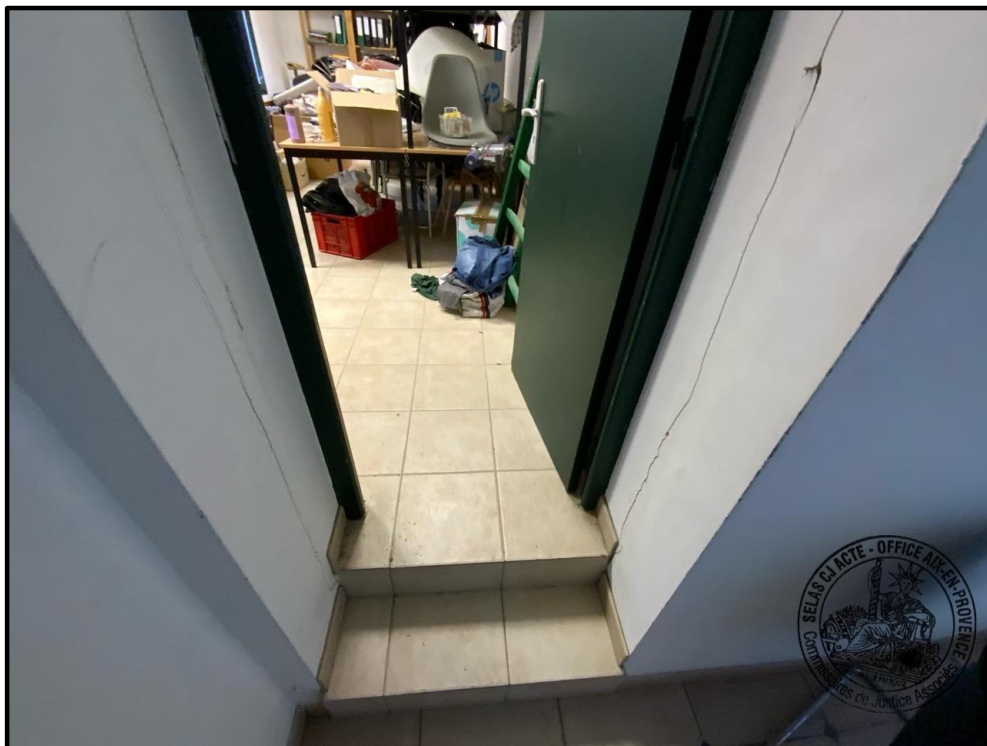
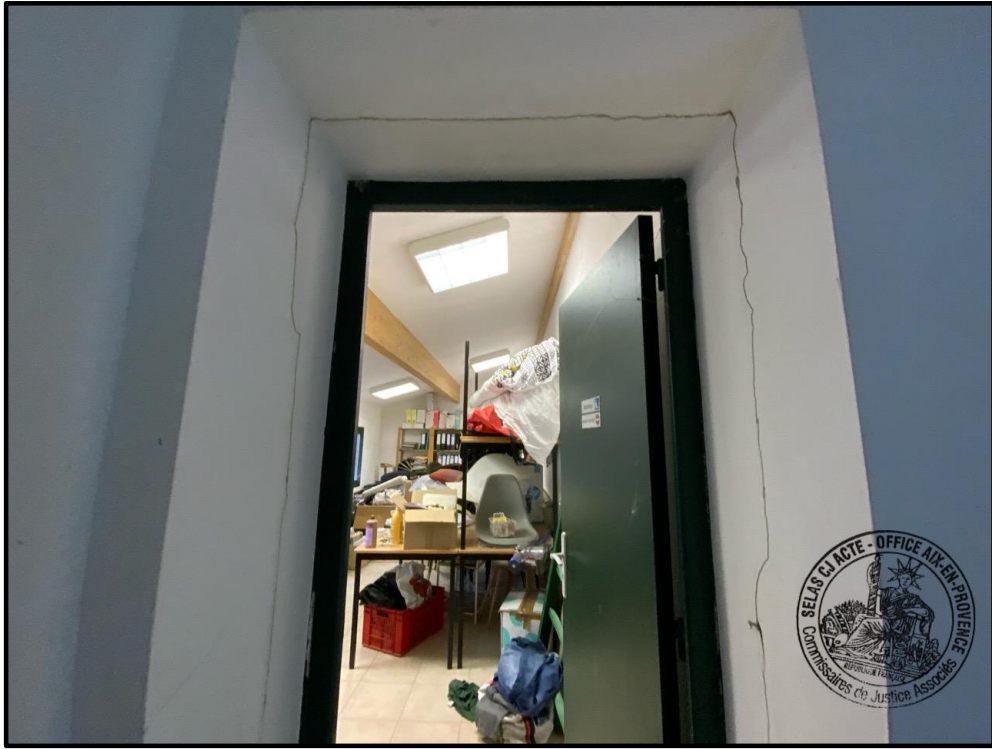
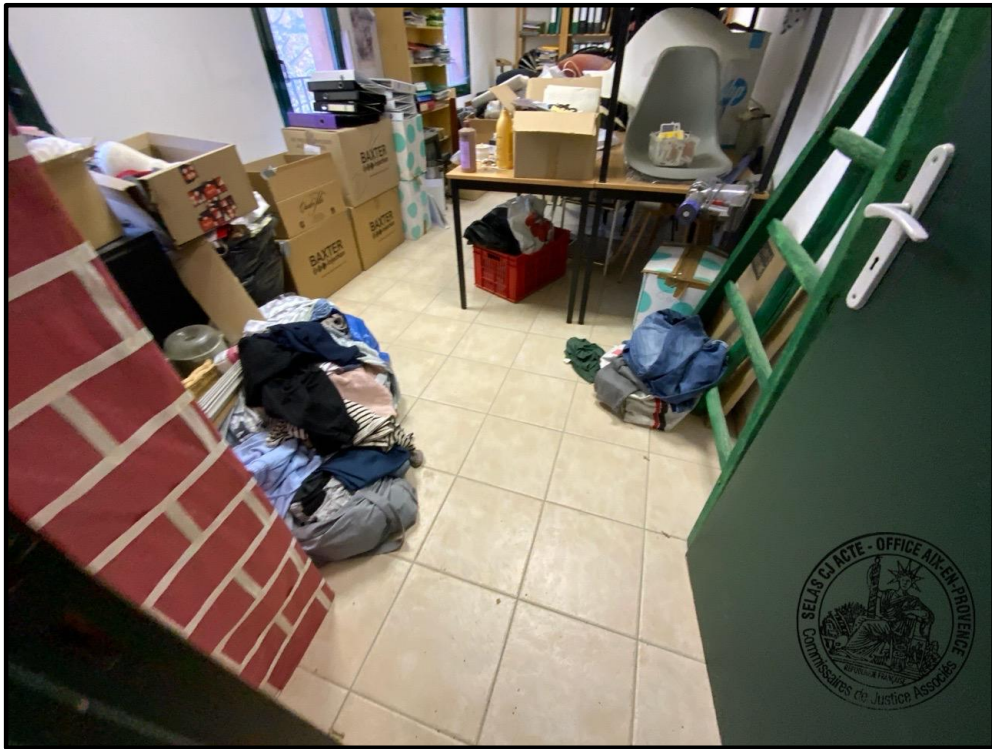
Bureaux/Réserve

Nous constatons que le sol est carré, les murs sont peints en blanc et le plafond est plaqué, également peint en blanc. Des luminaires sont installés sur ce plafond et les poudres sont apparentes. Trois fenêtres donnent sur le côté accès de l'immeuble. Nous remarquons une fissure importante autour de l'encadrement de la porte d'accès à cet espace.

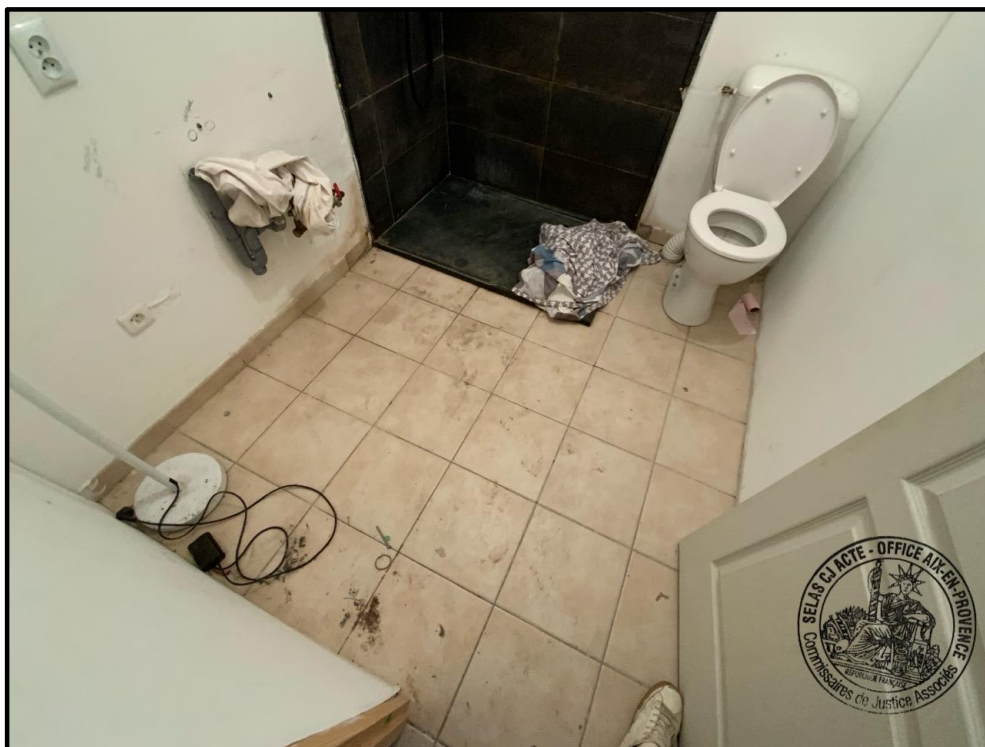
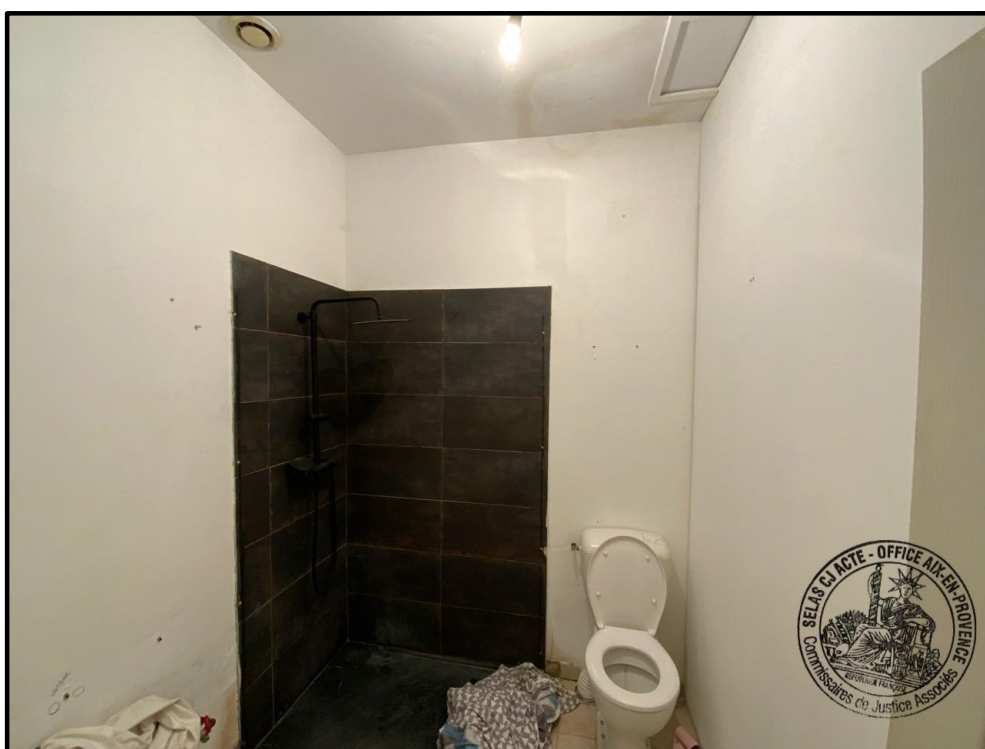
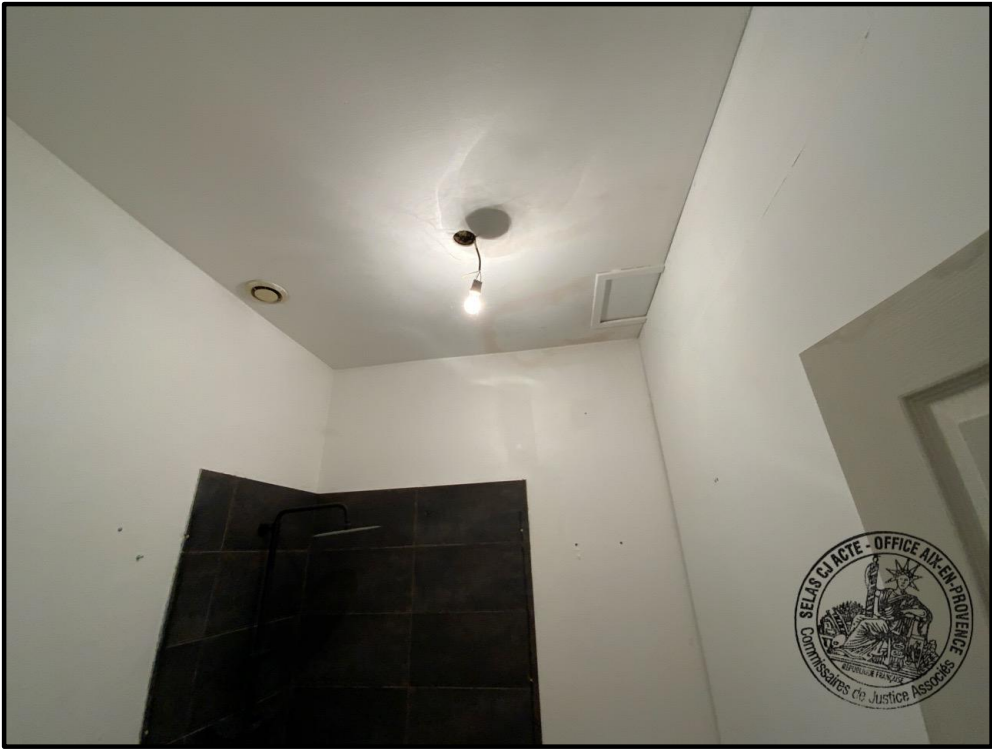
Salle d'eau

Nous constatons un sol carrelé, tandis que les murs et le plafond sont peints en blanc. Une câble électrique brut est visible au plafond. Nous observons un bac à douche et une faïence murale noire dégradée. Un WC équipe cet espace. Des arrivées d'eau non raccordées sont également visibles.

Nous constatons des auréoles sur le plafond.

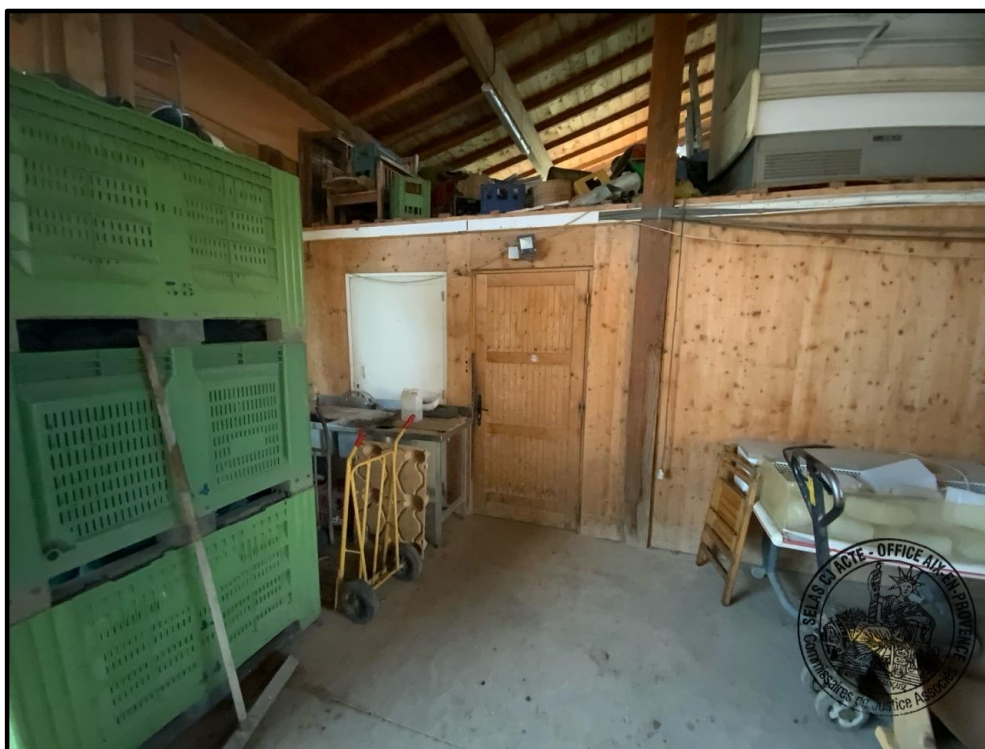
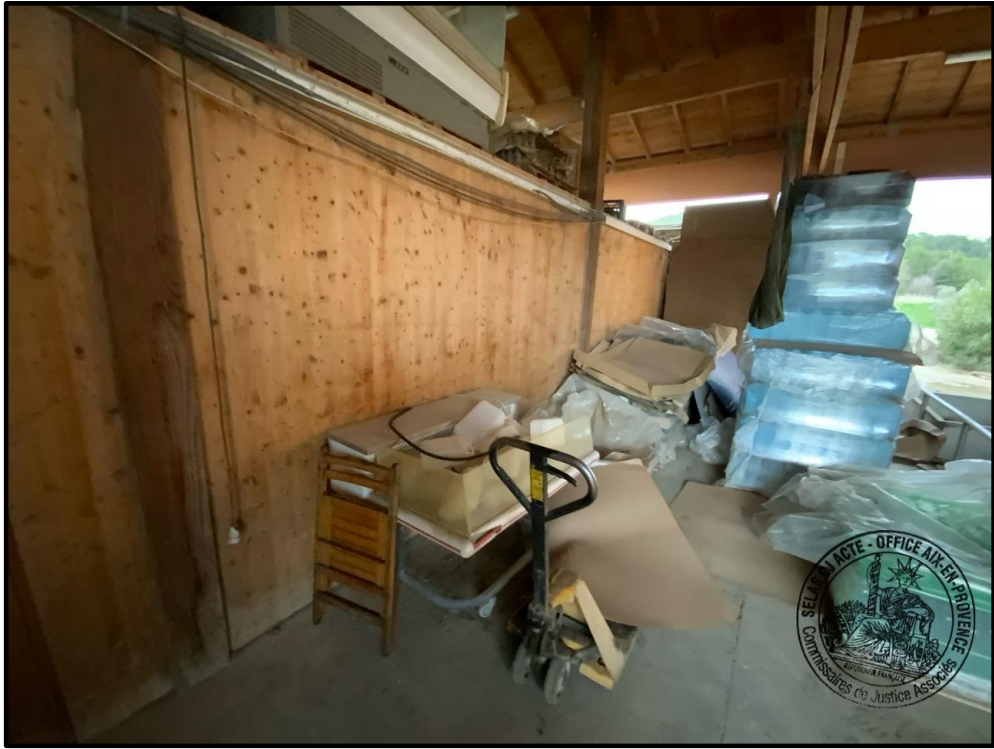
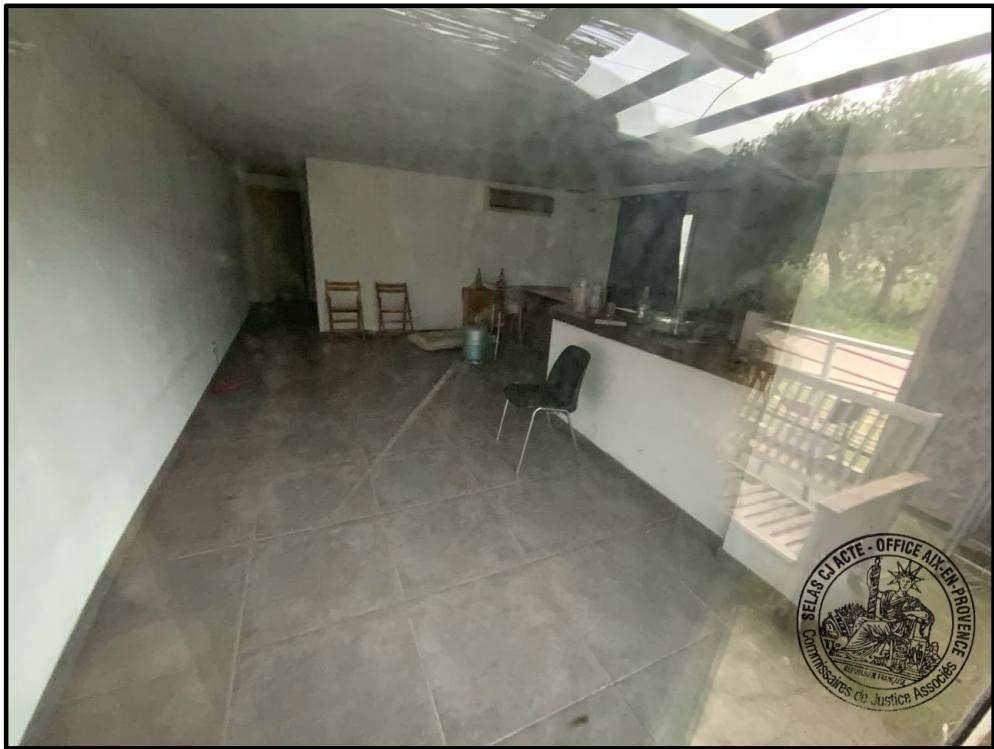
Madame DONNIER nous déclare : la salle d'eau est dégradée.

Nous constatons que, du côté Est, cet espace présente une clôture en très mauvais état ainsi qu'une avancée couverte également en très mauvais état.

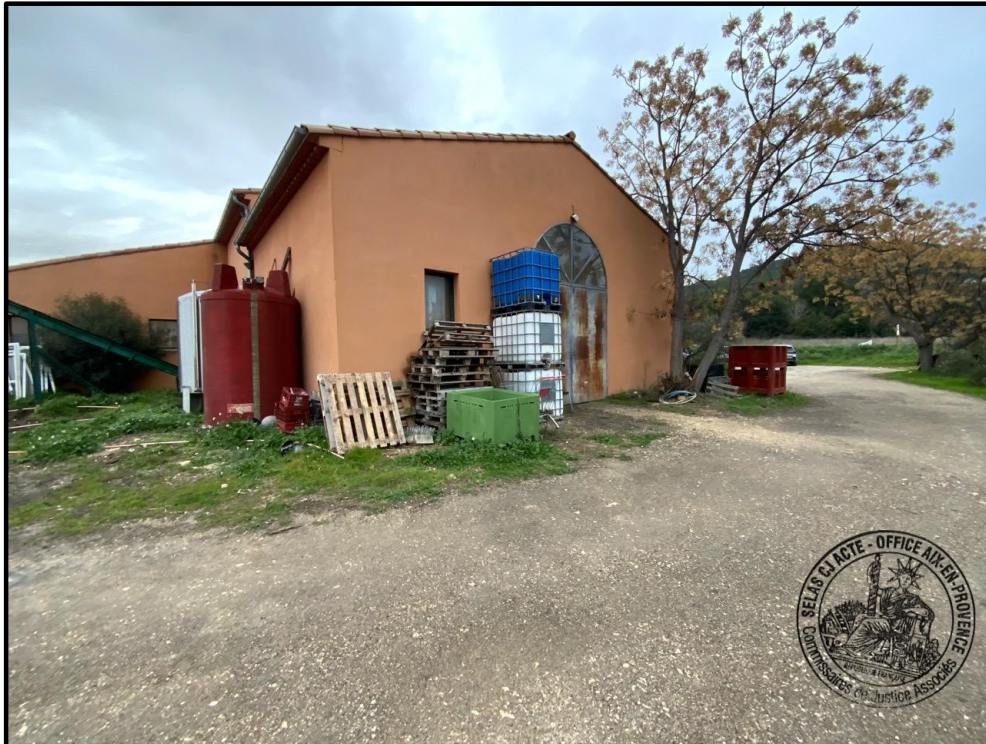
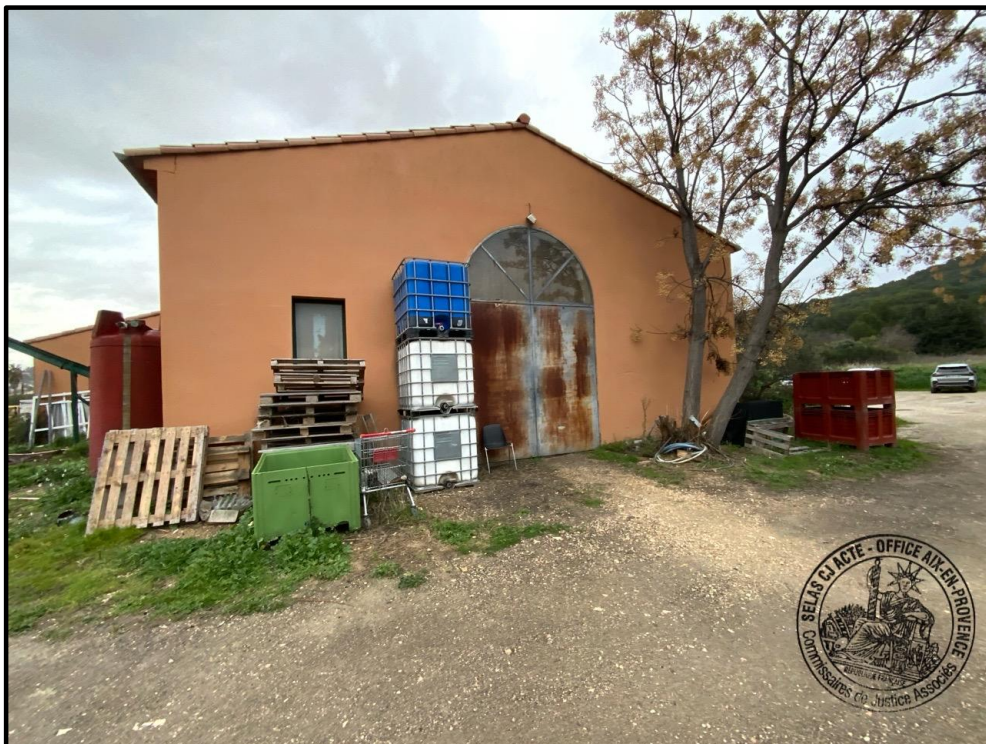
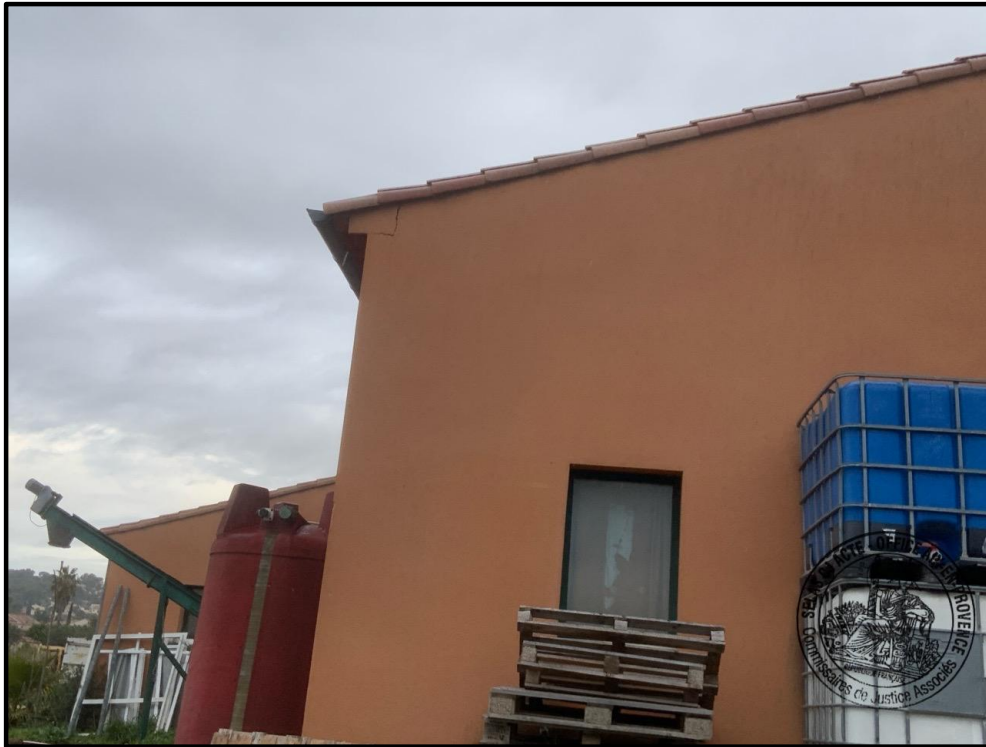
Aile sud

Au niveau de la génoise gauche, une fissure est visible.
