# **PROCES VERBAL DESCRIPTIF**

Dans un ensemble immobilier situé à MARTIGUES (13500), 3 rue des Serbes figurant au cadastre rénové de ladite commune Section AB n°294 pour une contenance de 50 centiares :

## Lot N° 3 : Appartement au second étage.

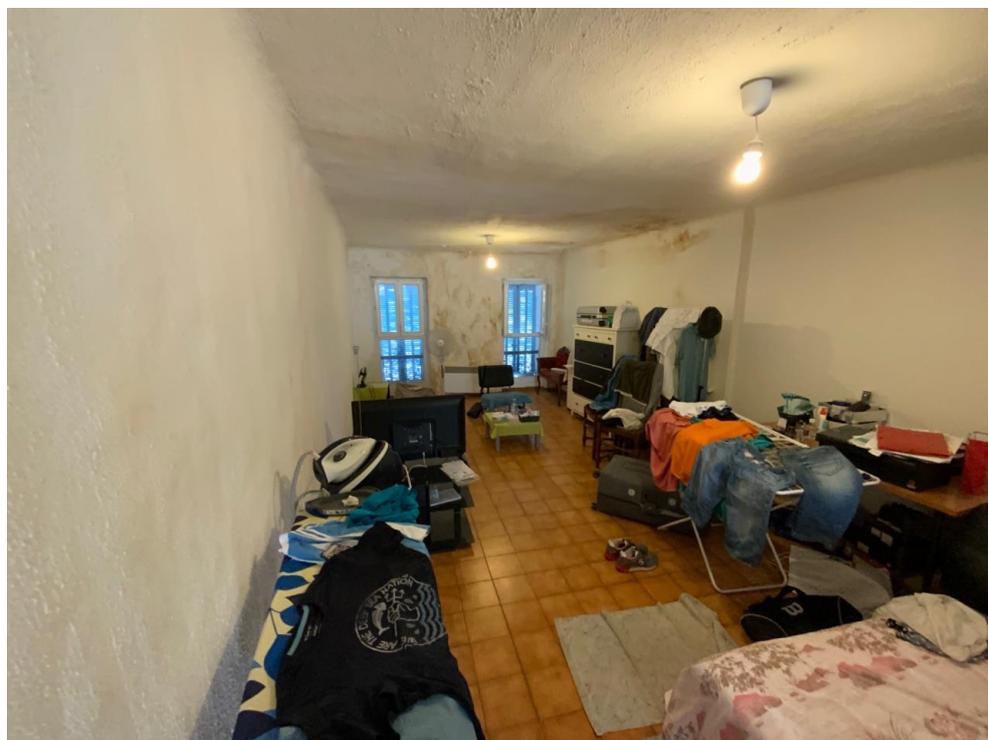
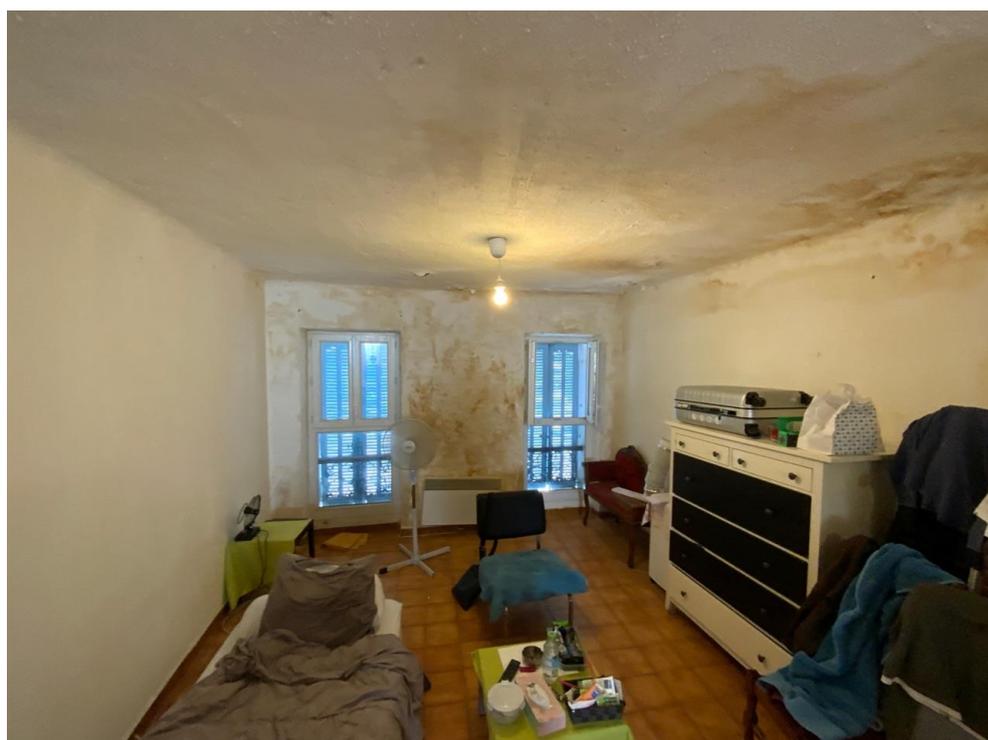
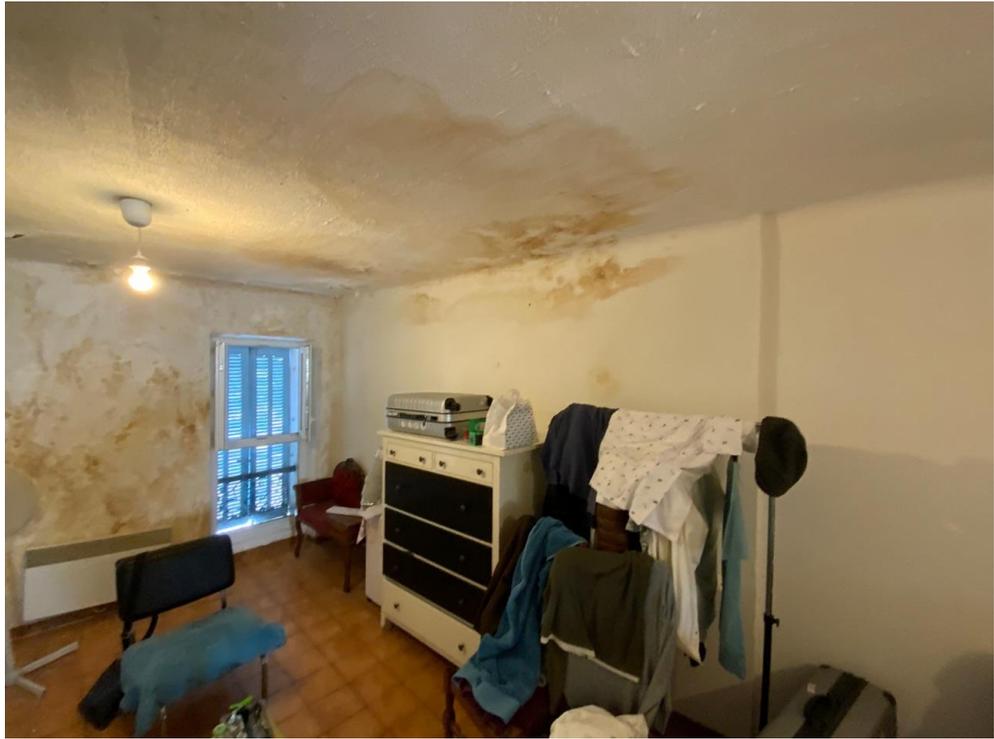
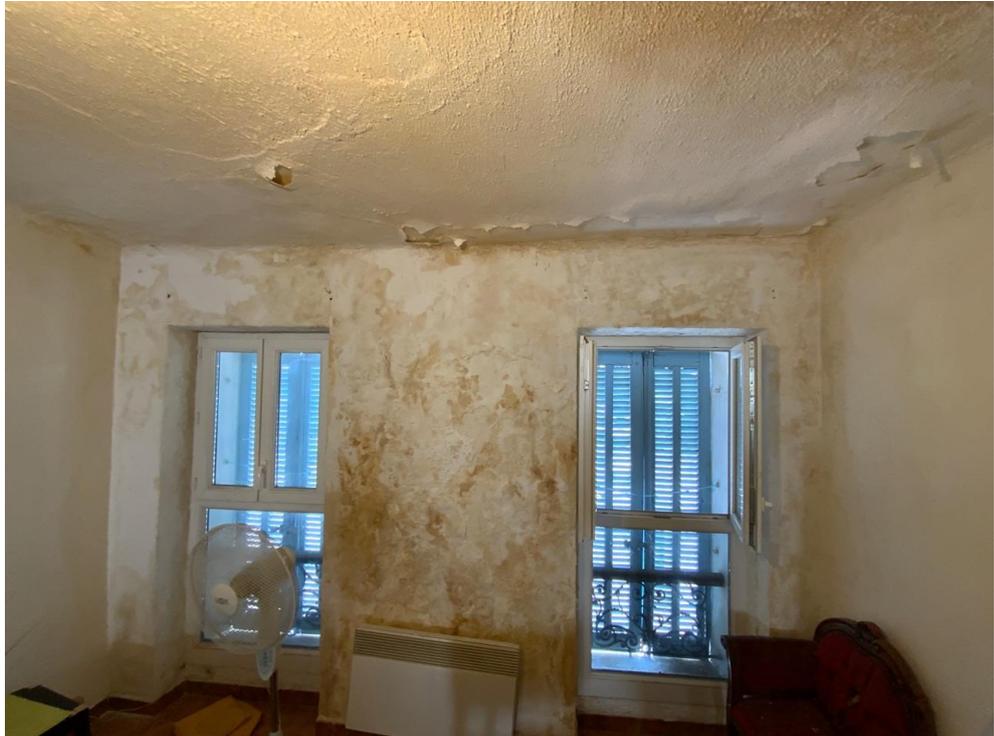
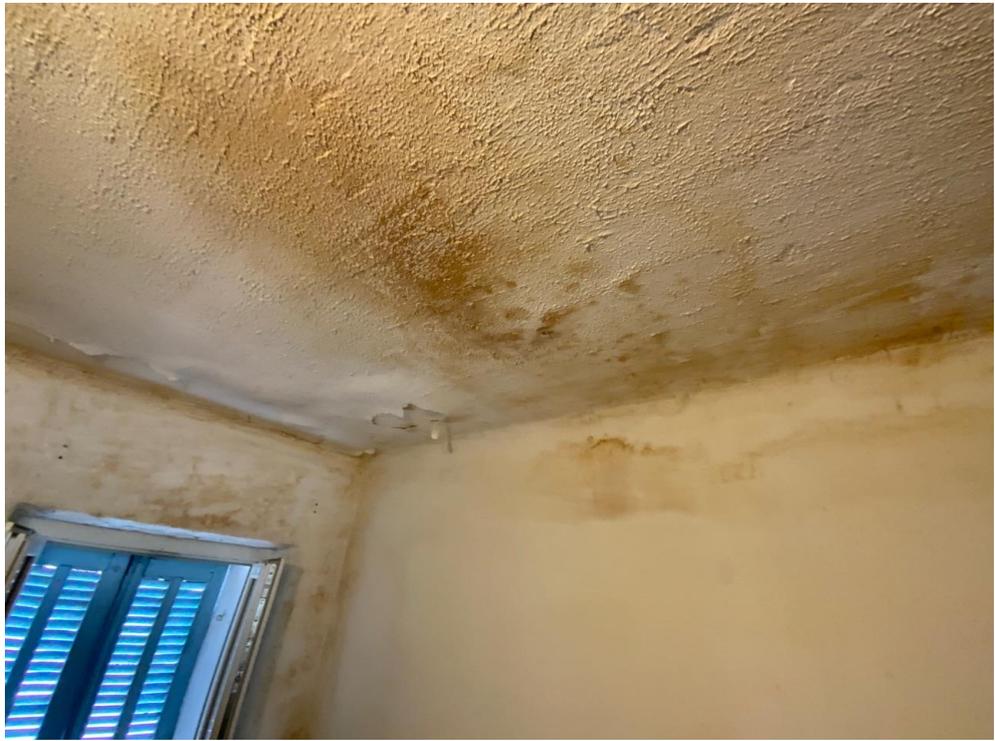
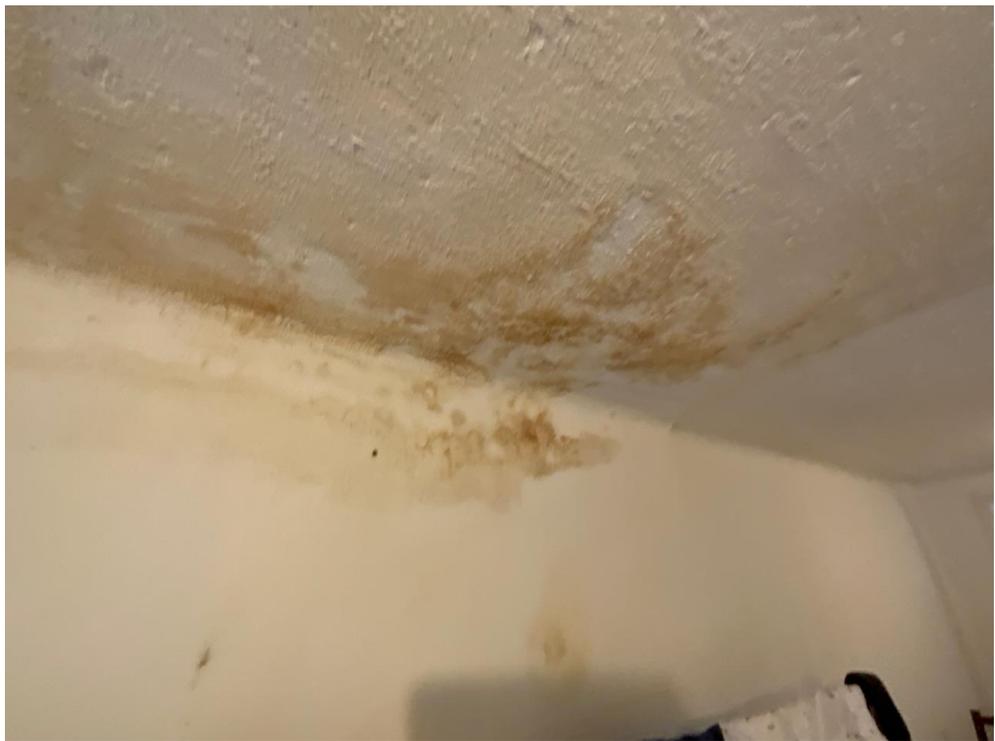
### PIECE PRINCIPALE

Les murs et le plafond présente de l'humidité importante côté rue.

Le sol est carrelé, les murs sont peints, l'ensemble est vétuste.

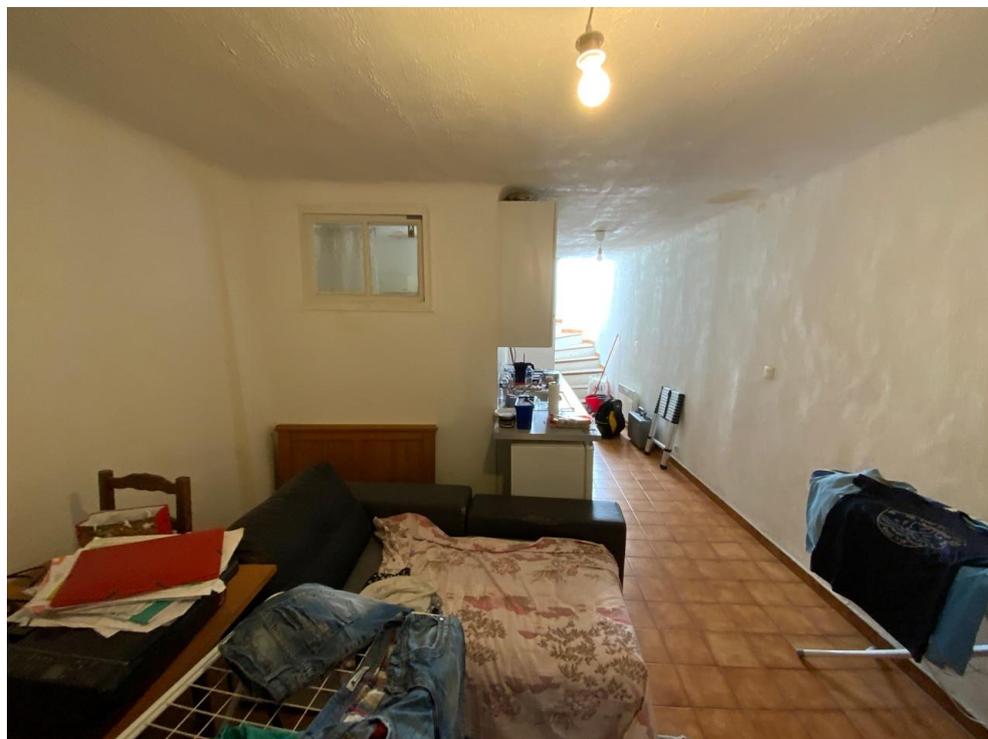
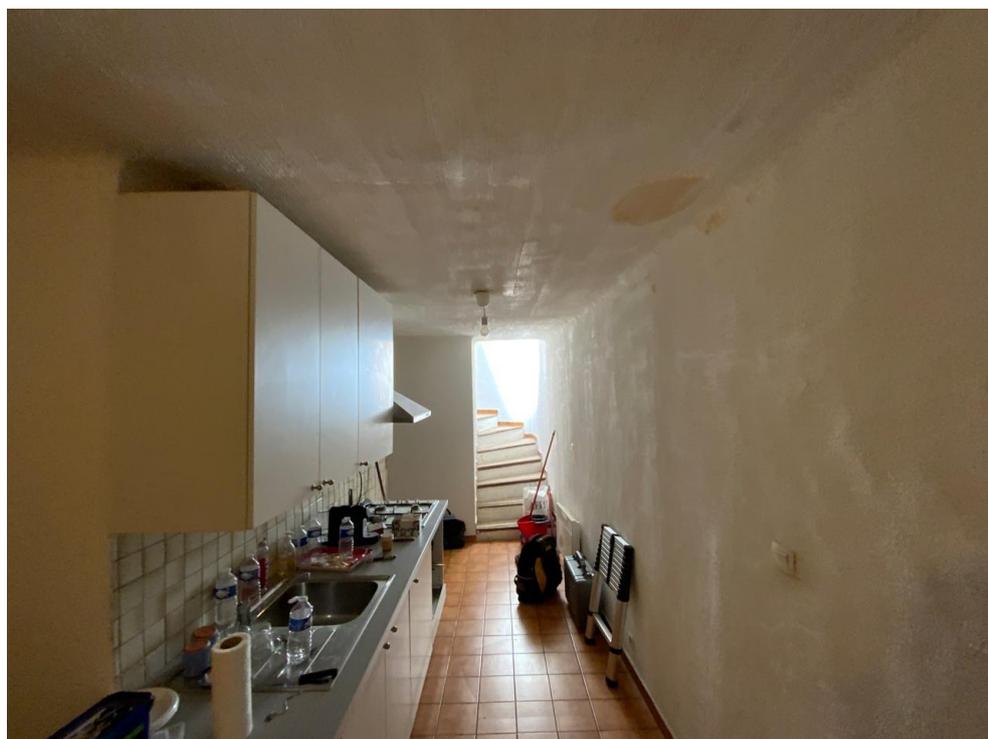
## DEGAGEMENT

De l'humidité est visible au plafond.

Le coin cuisine est équipé de meuble haut et bas et d'un évier, le tout vétuste.

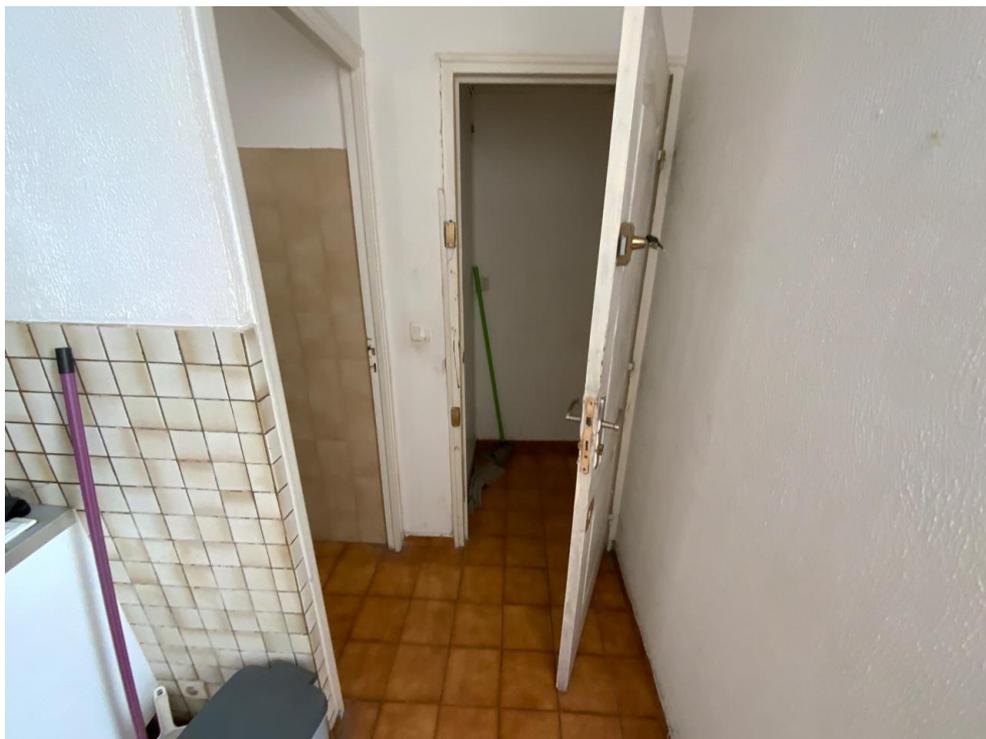
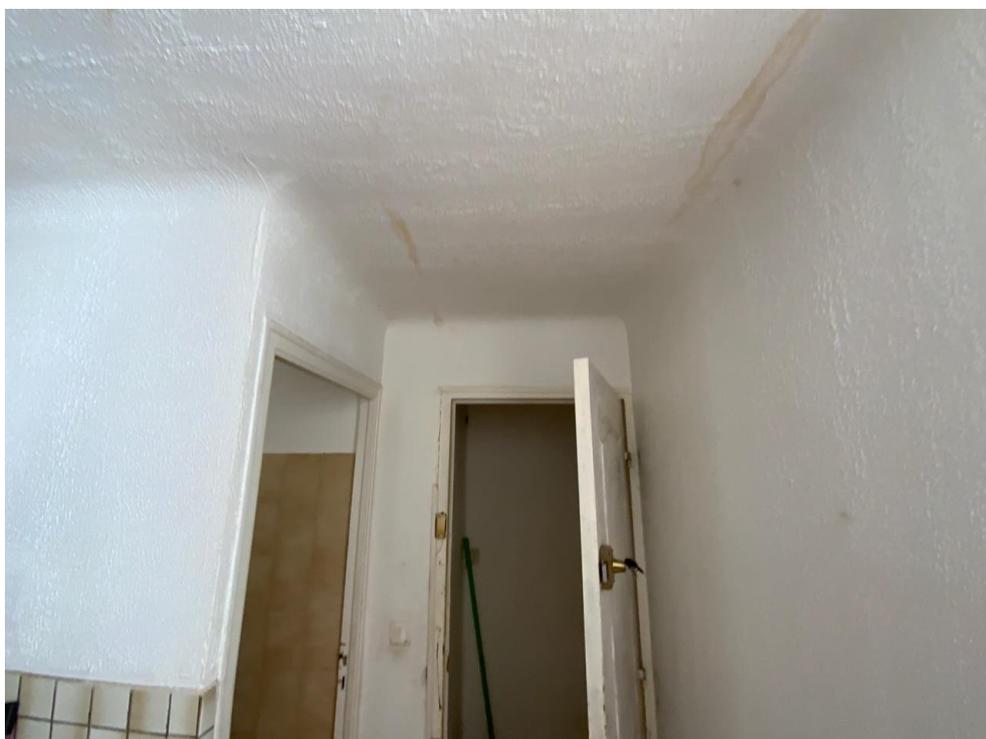
## ENTREE

De l'humidité est visible au plafond.

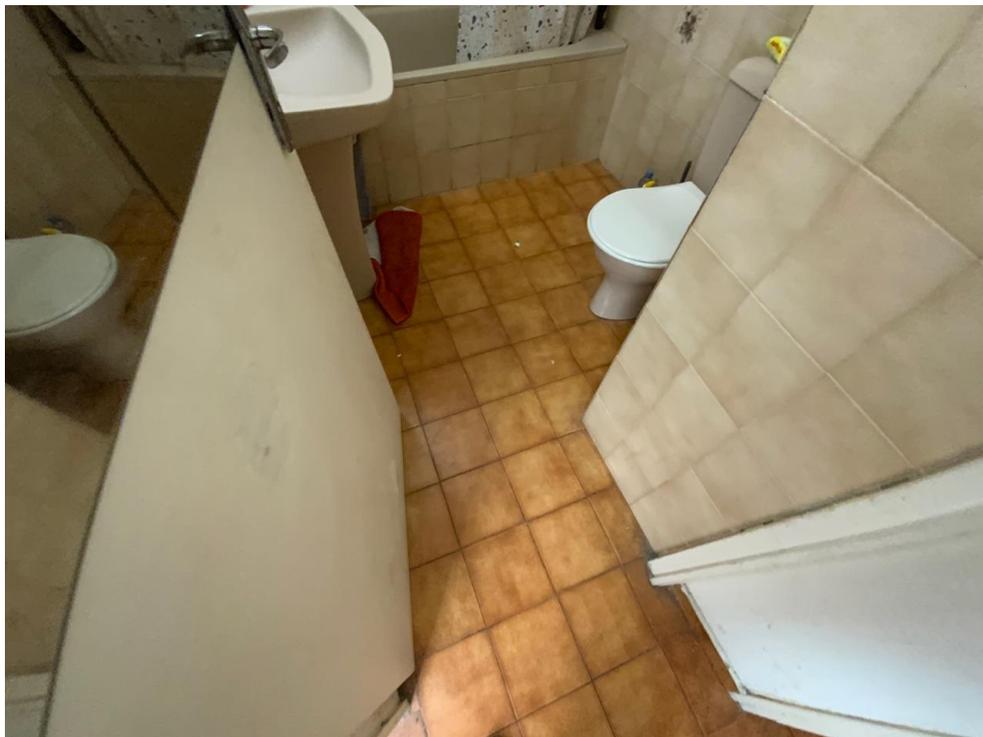
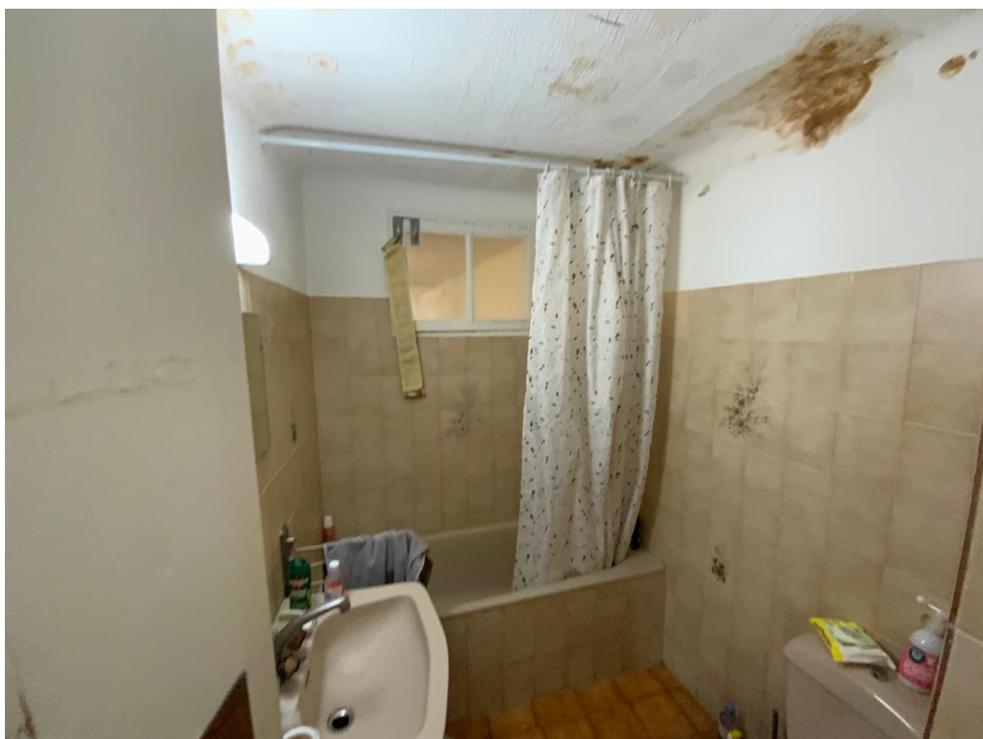
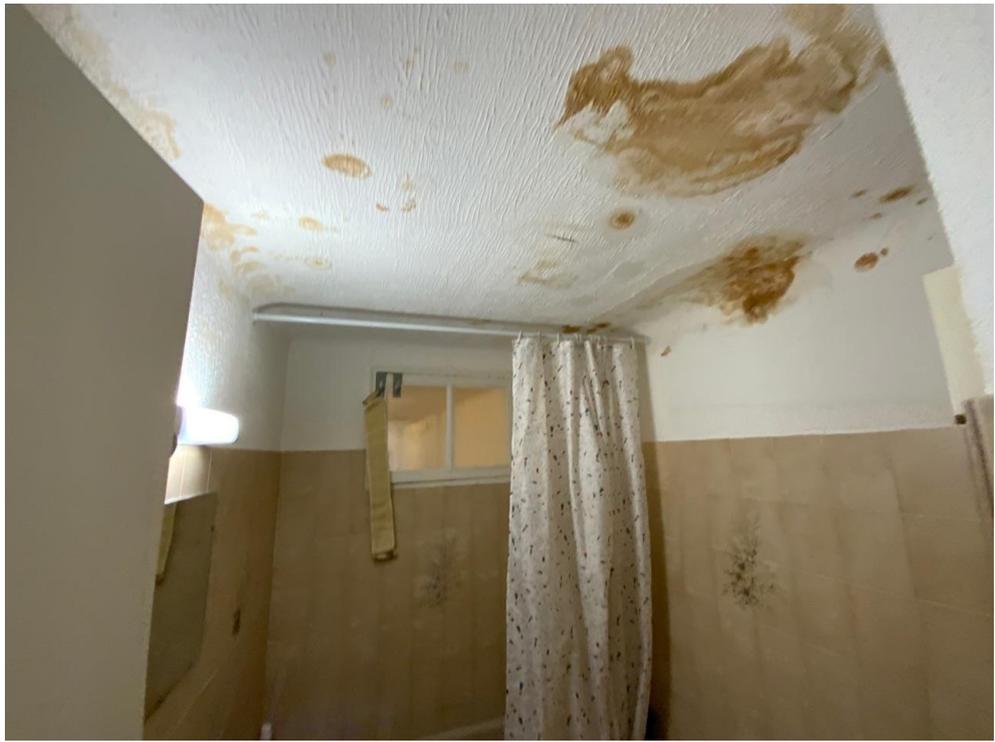
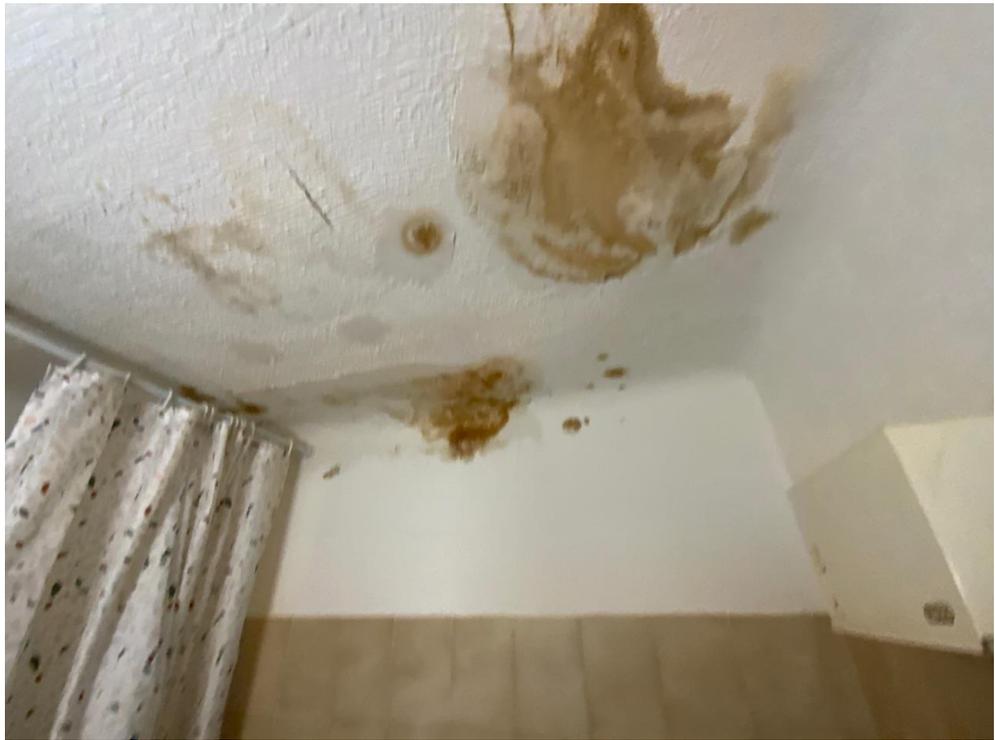
## SALLE DE BAINS

Le plafond est peint. De l'humidité est visible aux murs et au plafond.

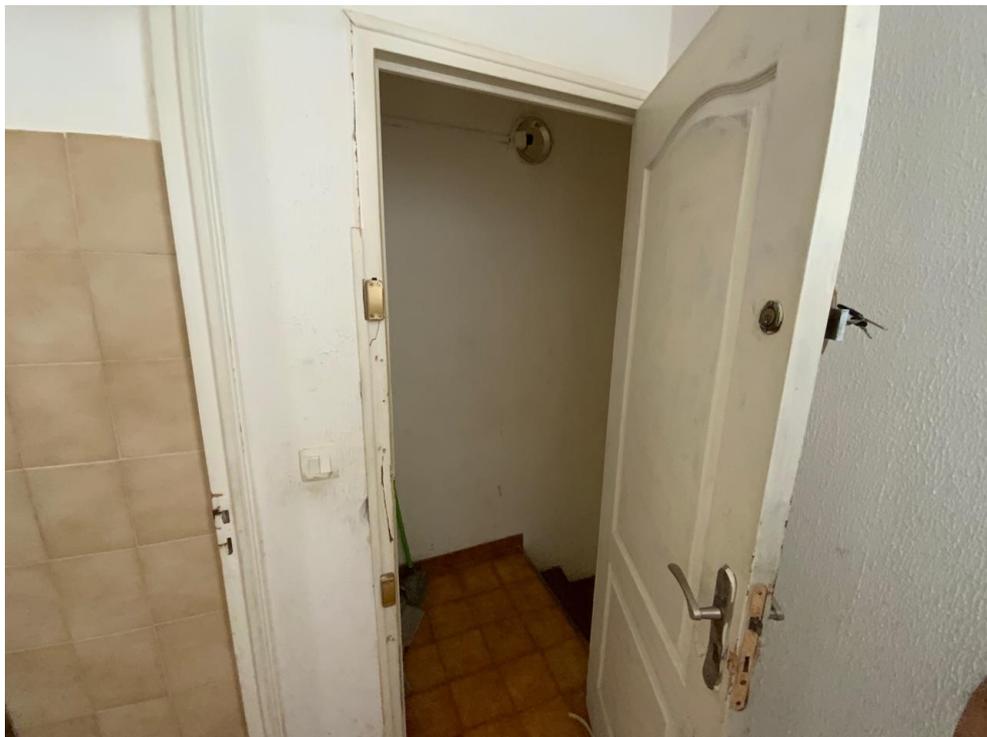
L'encadrement de la porte d'accès au logement en bois est fissuré.

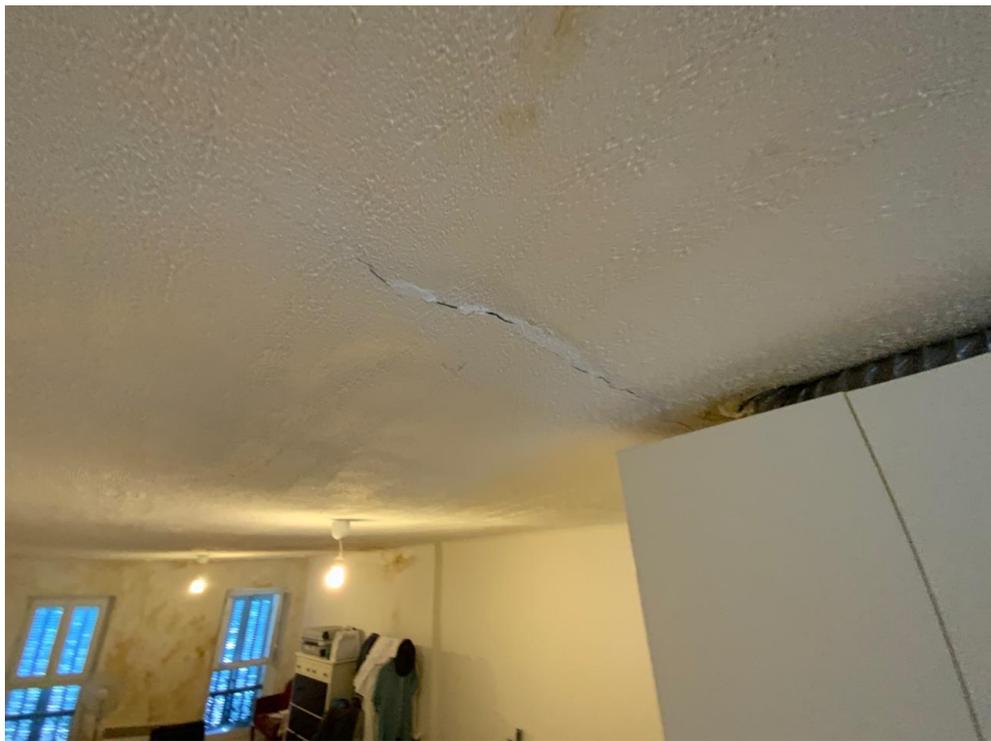
Entre la cuisine et la pièce principale une fissure est visible au plafond.

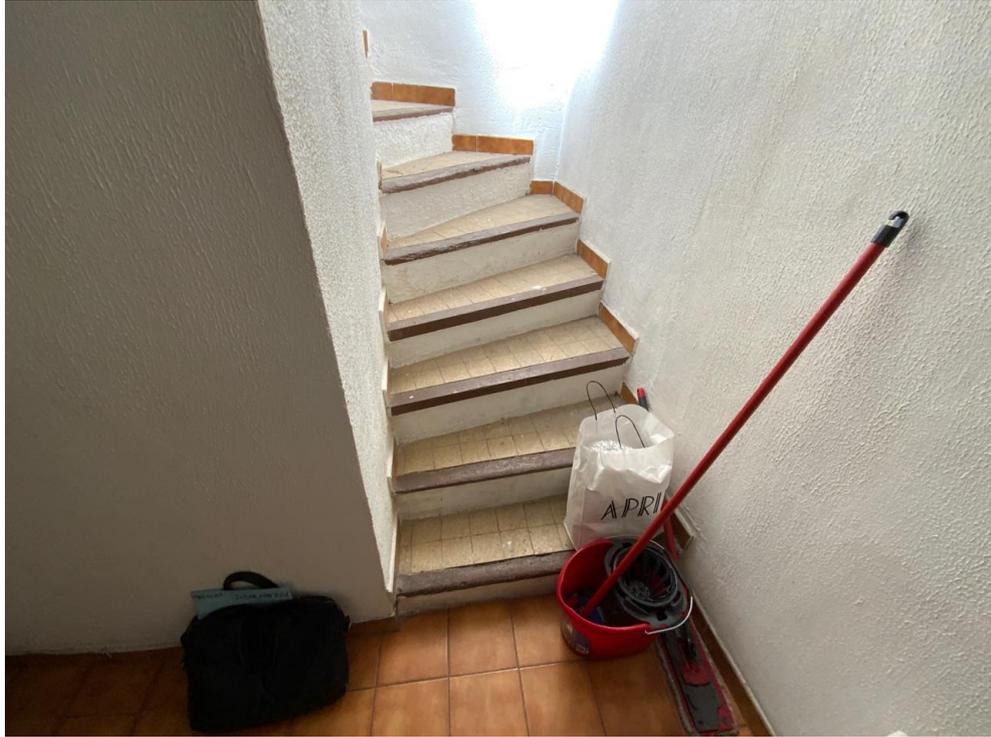
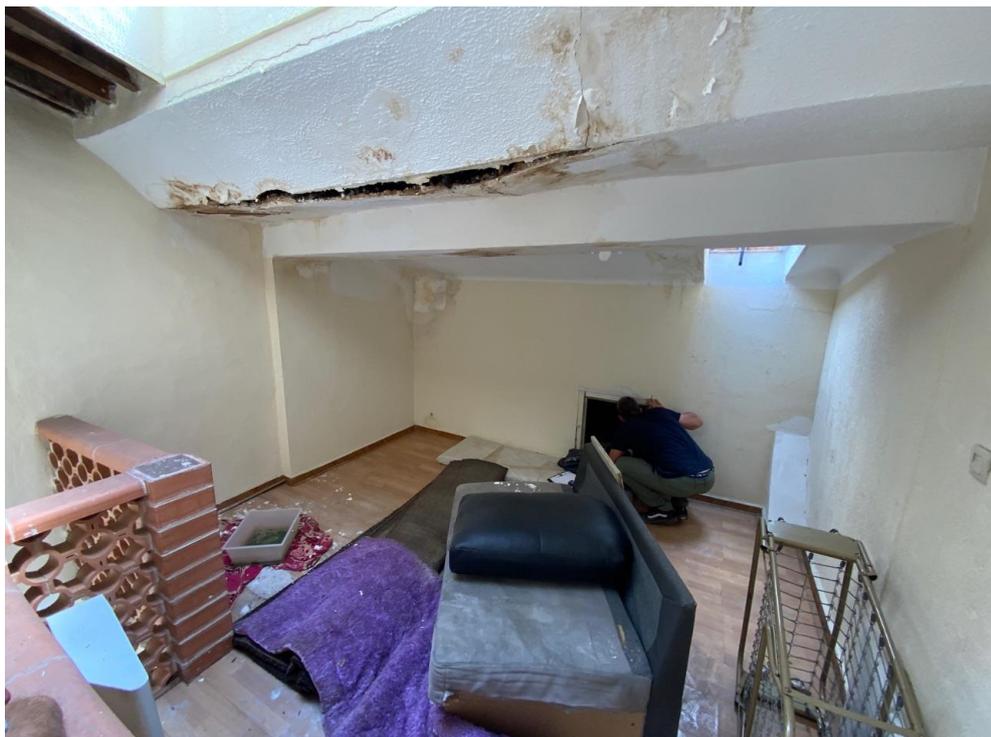
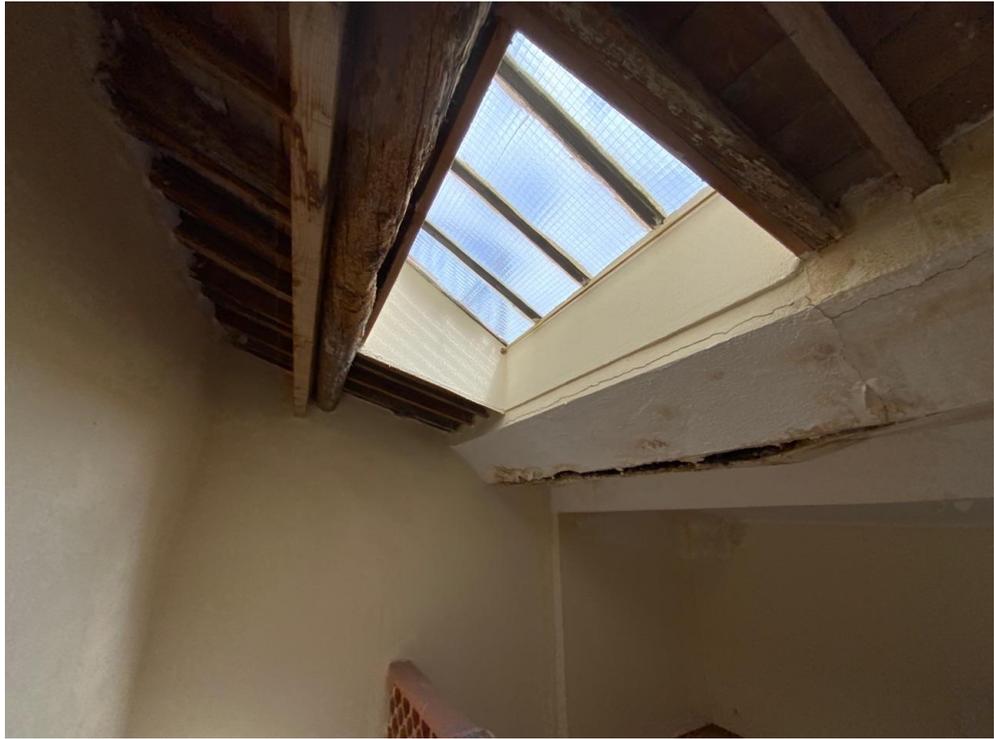
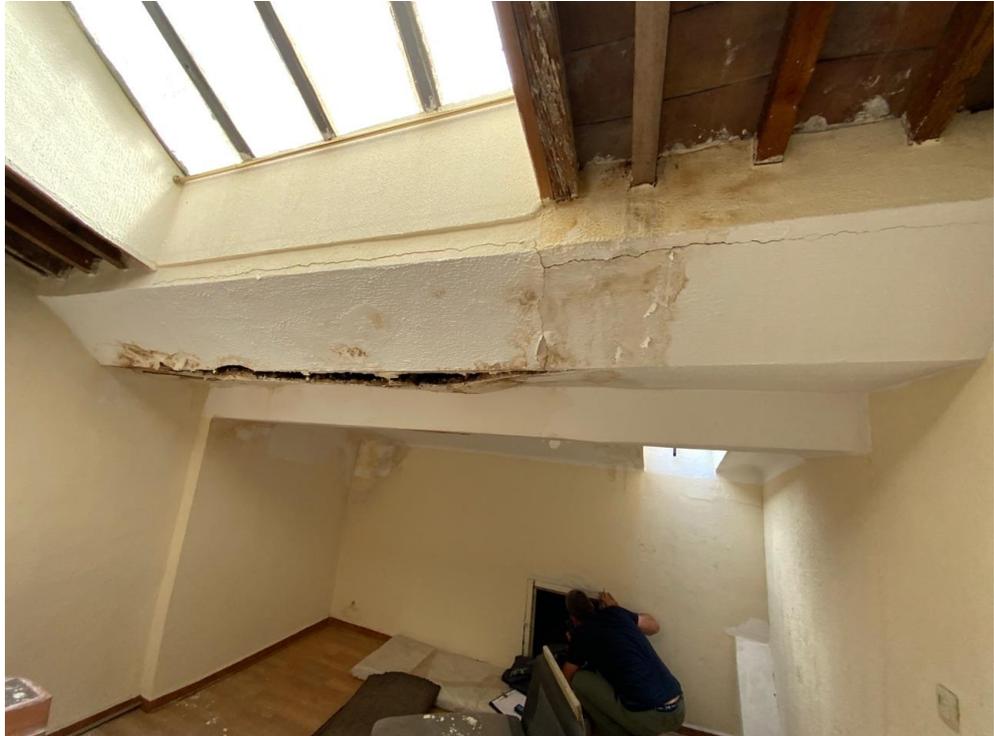
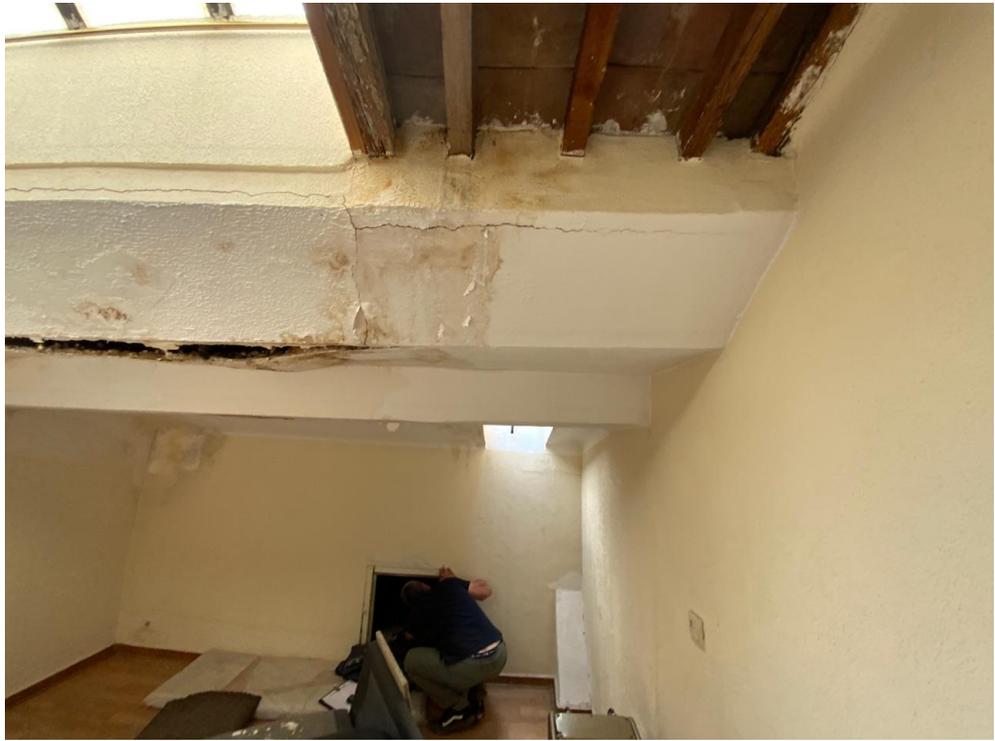
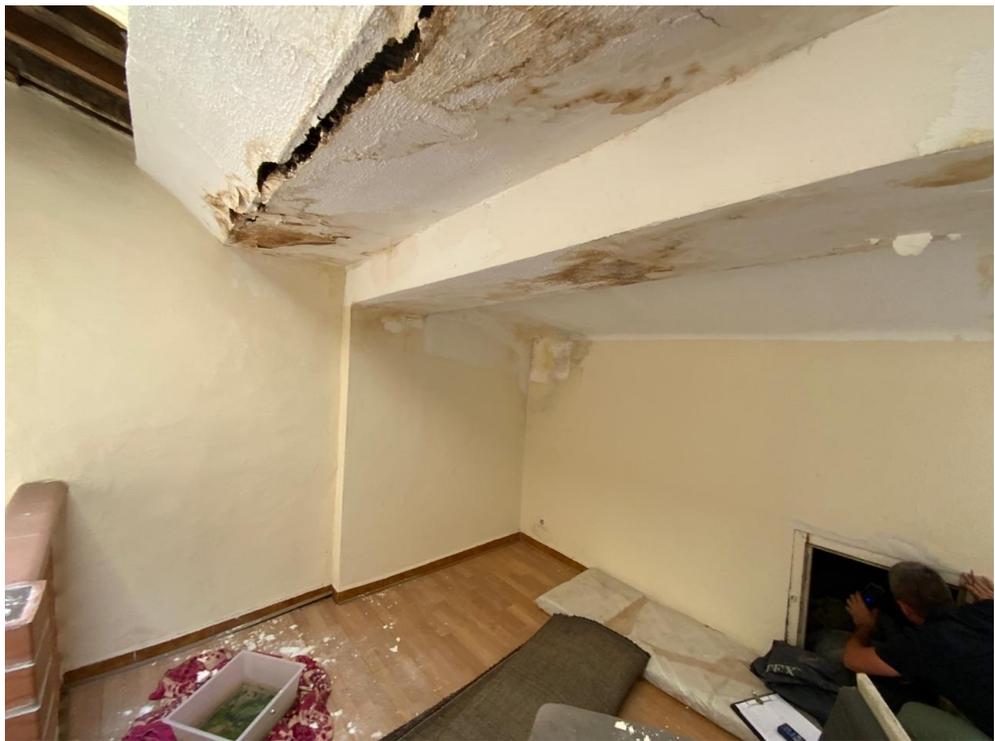
## Lot N° 4 : Pièce sous-pente.

Des importantes traces d'humidité sont visibles.

Une fissure importante au plafond est visible ainsi que d'importantes traces d'infiltrations.

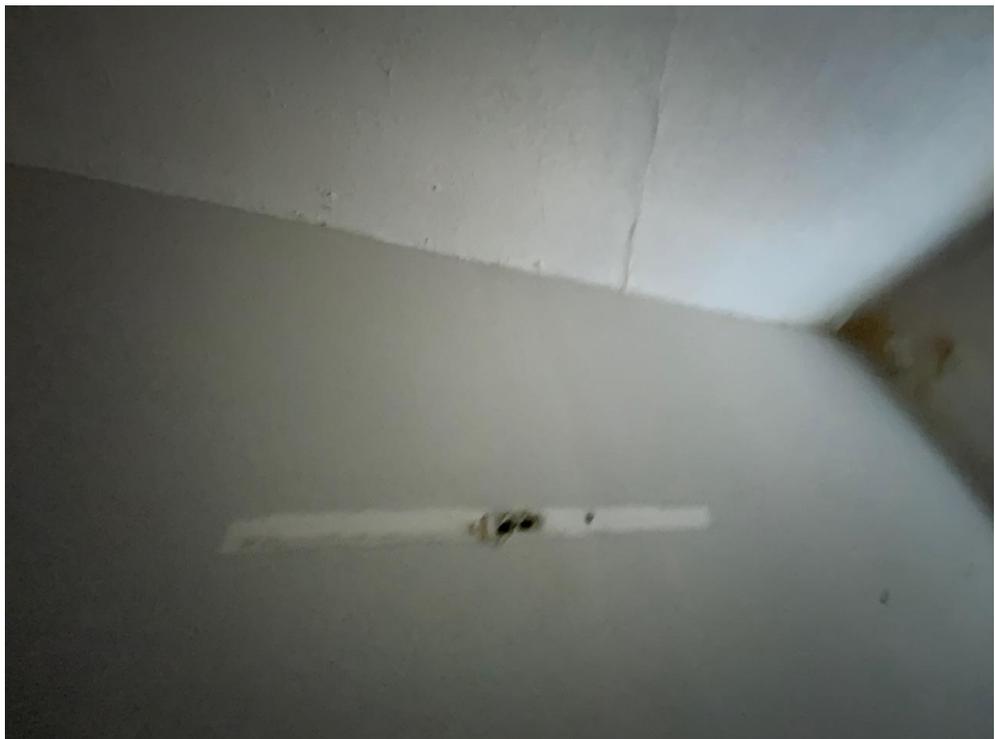
Un trou est visible sur la gauche.

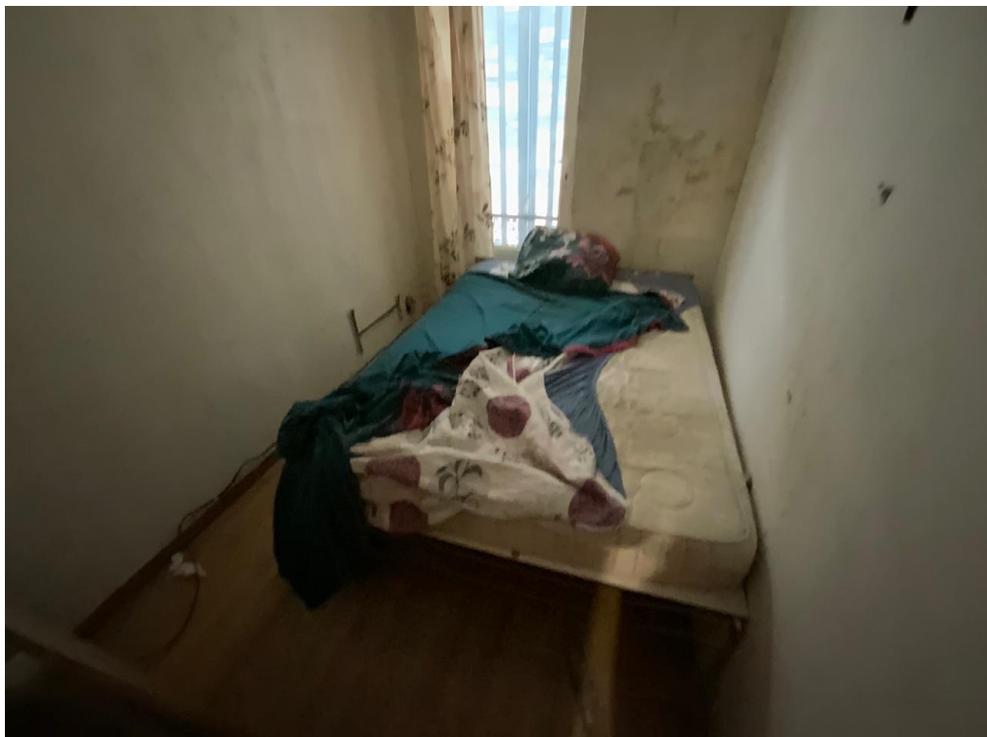
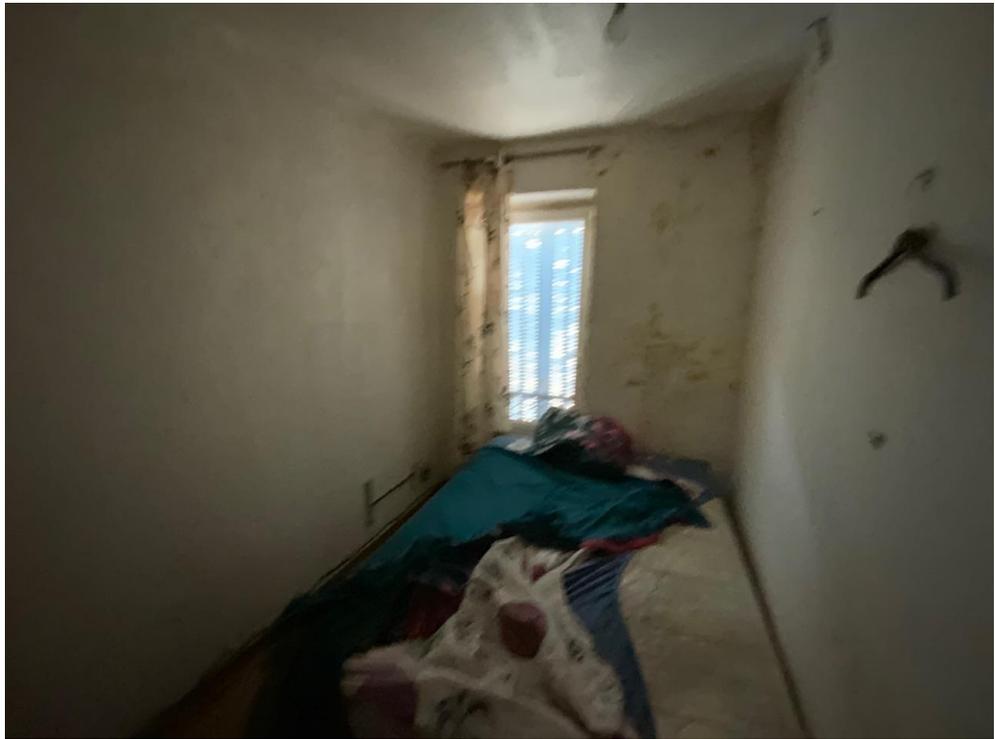
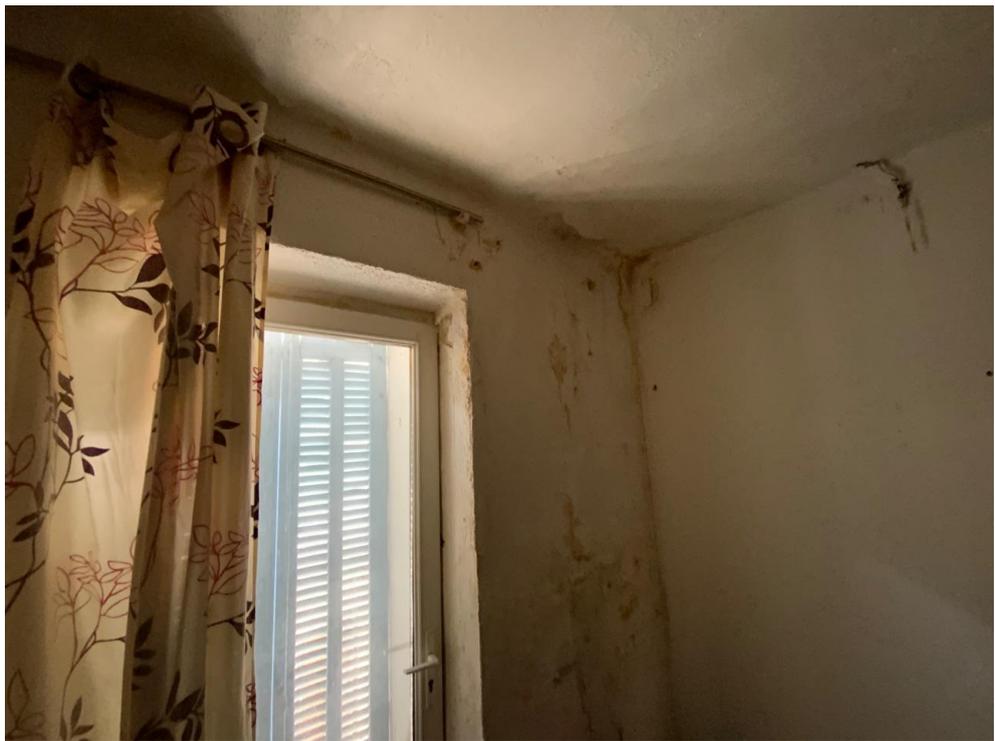
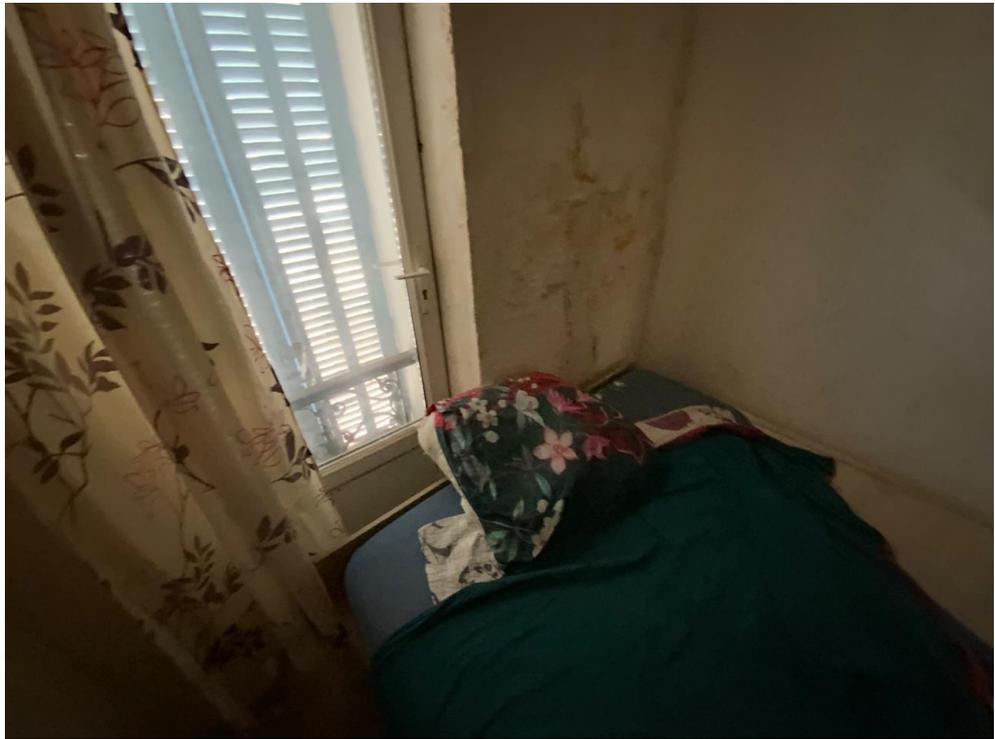
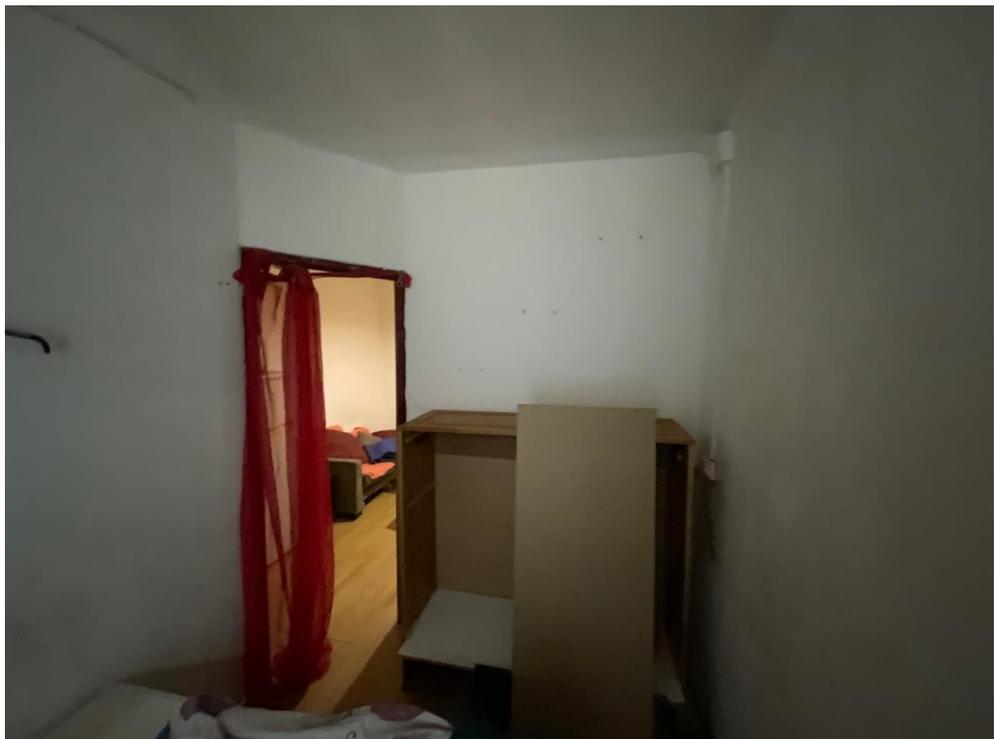
### CHAMBRE

Un sol souple est présent. Les murs sont peints tout comme le plafond. D'importantes traces d'humidité sont visibles.
