# **PROCES VERBAL DESCRIPTIF**

Dans un ensemble immobilier situé à MARTIGUES (13500), 3 rue des Serbes figurant au cadastre rénové de ladite commune Section AB n°294 pour une contenance de 50 centiares :

## Lot N° 3 : Appartement au second étage.

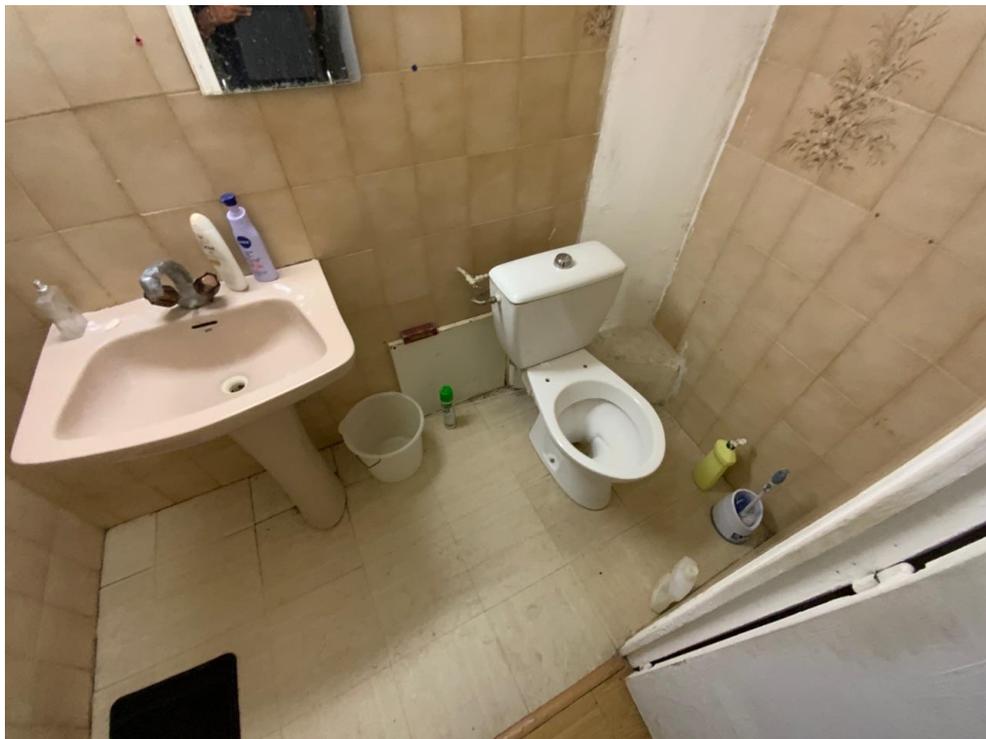
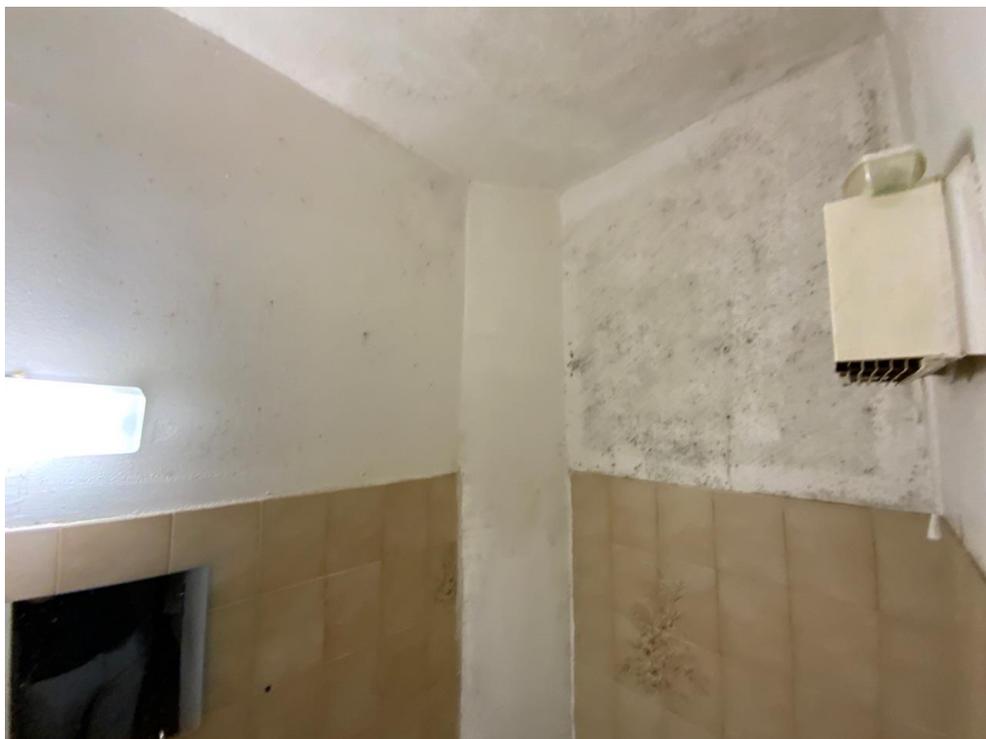
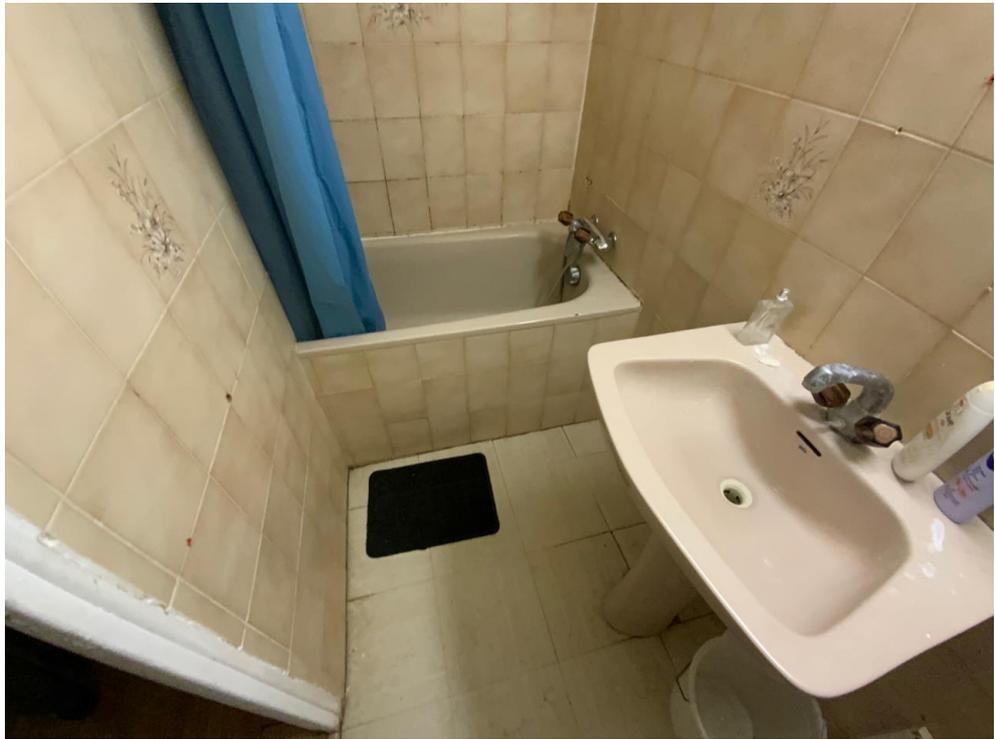
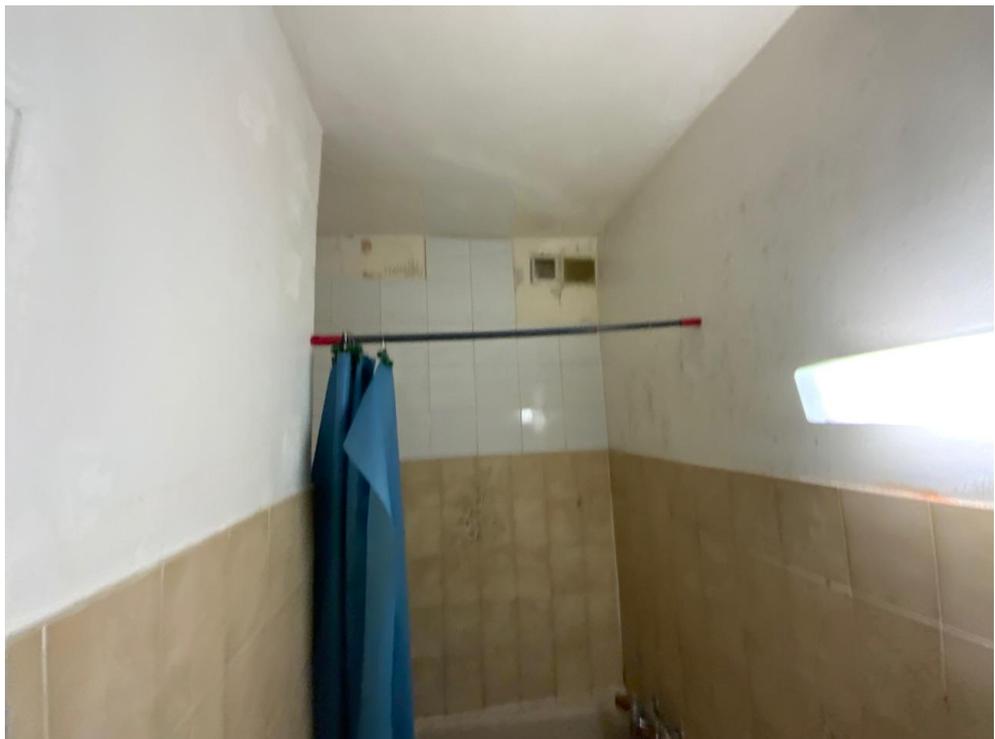
Le plafond est peint. De l'humidité est visible aux murs et au plafond.

Un vasque, un WC et une baignoire, le tout vétuste, équipent cet espace.
