# PROCES VERBAL

## DESRIPTIF

**LE DEUX AVRIL  
DEUX MILLE DIX NEUF**

*Certifions nous être transporté ce jour, le **DEUX AVRIL DEUX MILLE DIX NEUF** à **GARDANNE, 803 CD 58 à 14H55***

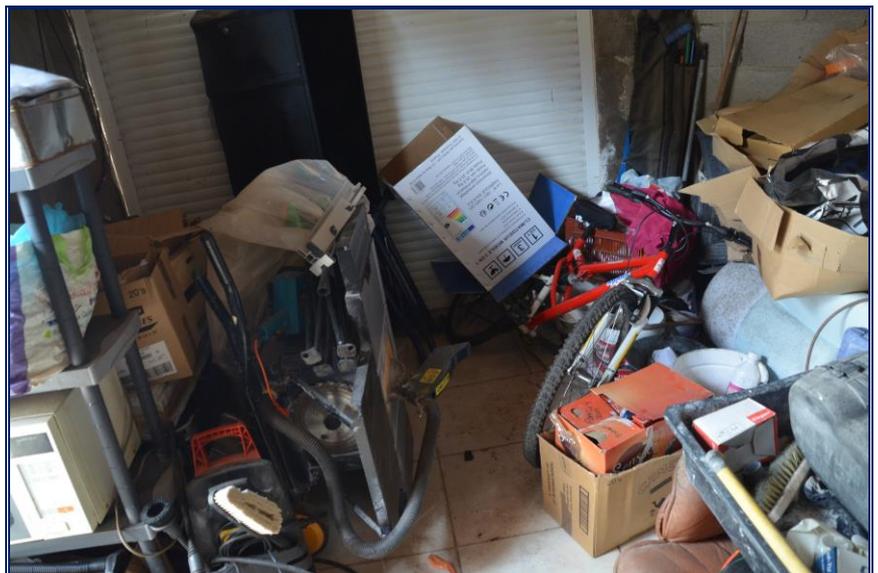
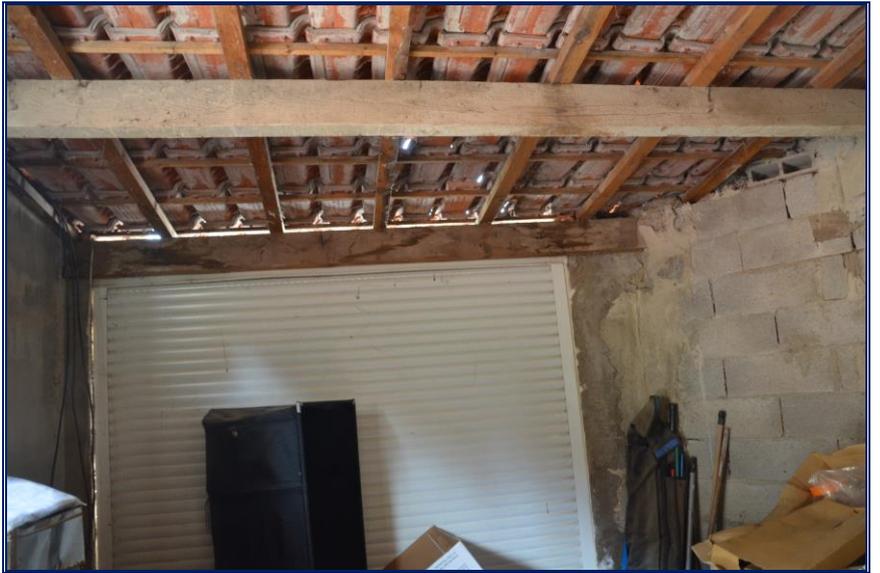
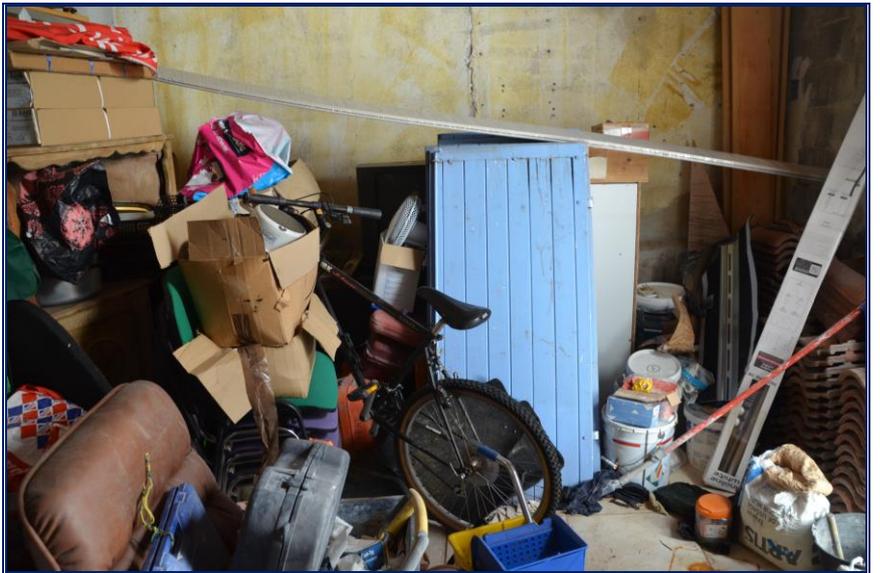
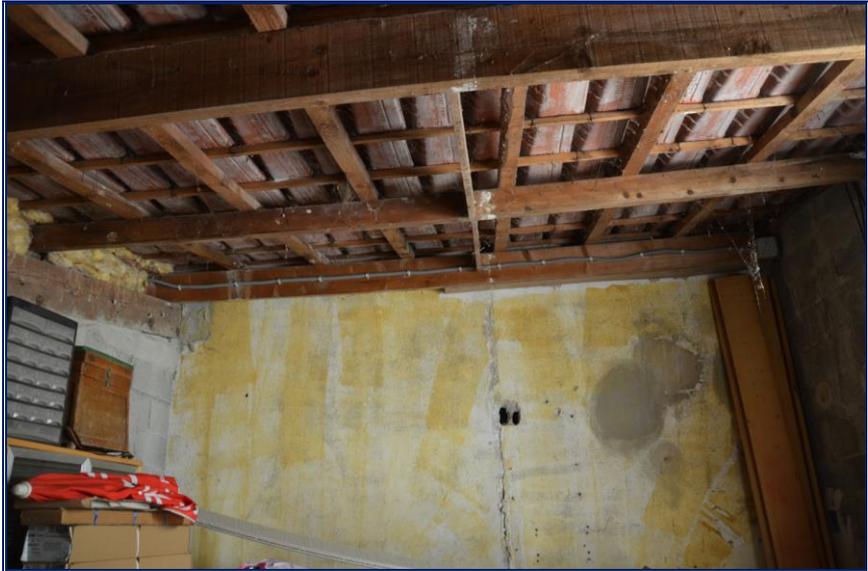
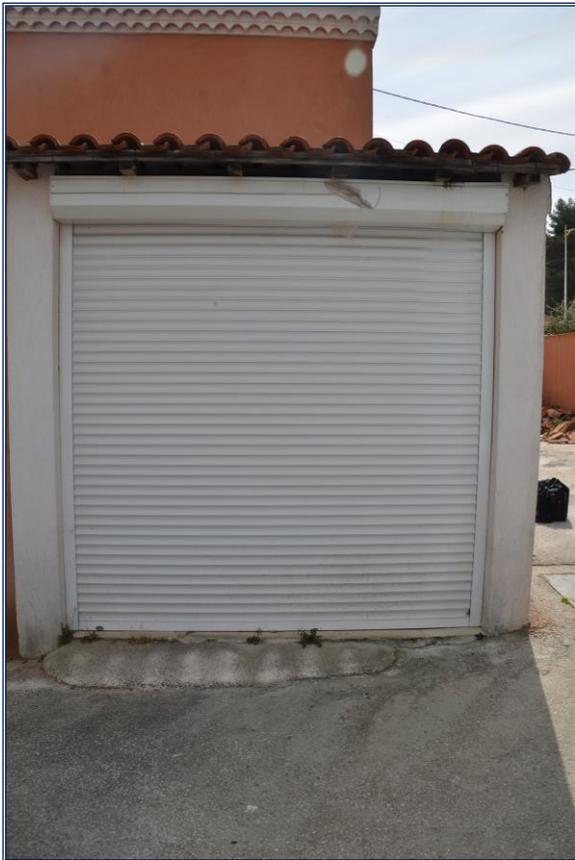
## ***GARAGE***

*Un garage avec volet roulant et porte située sur la droite.*

*Nous constatons que le garage est composé de parpaings bruts et les murs sont bruts et un toit composé d'une charpente et toiture apparente*

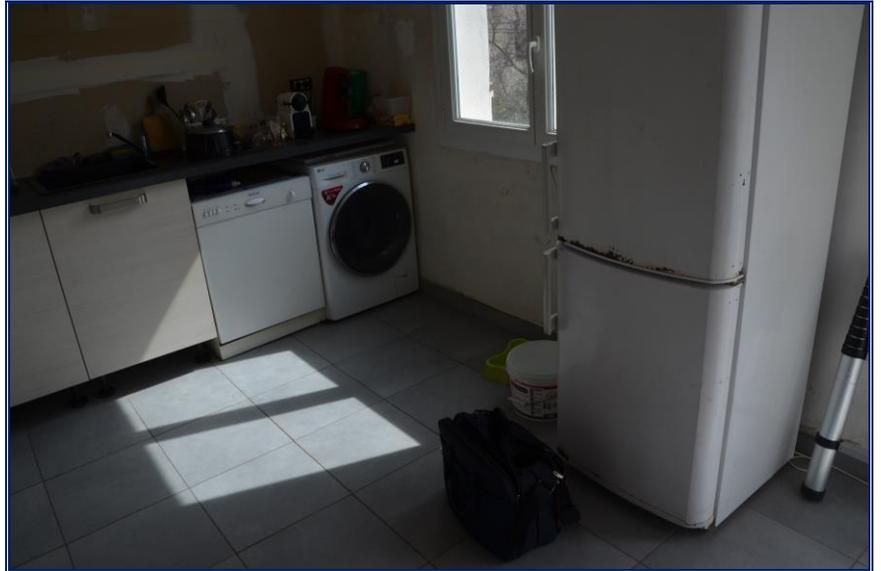
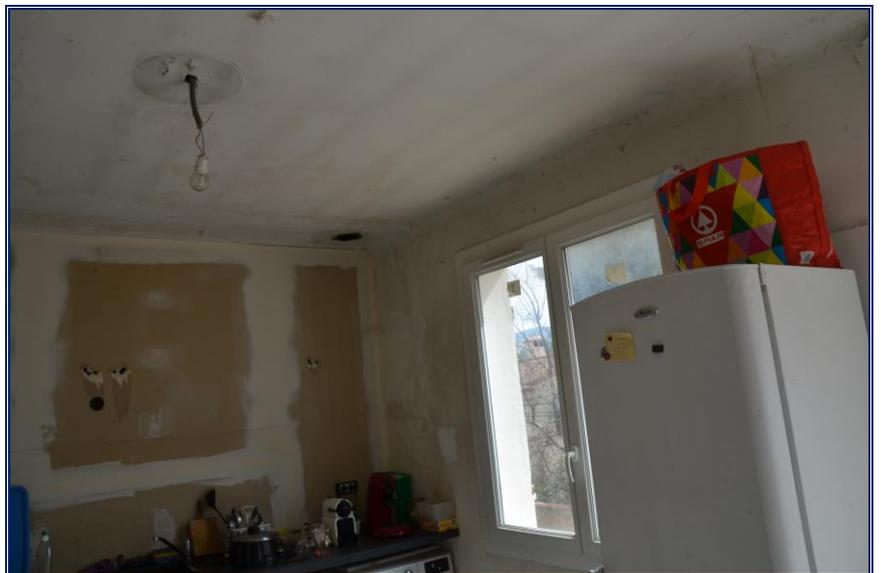
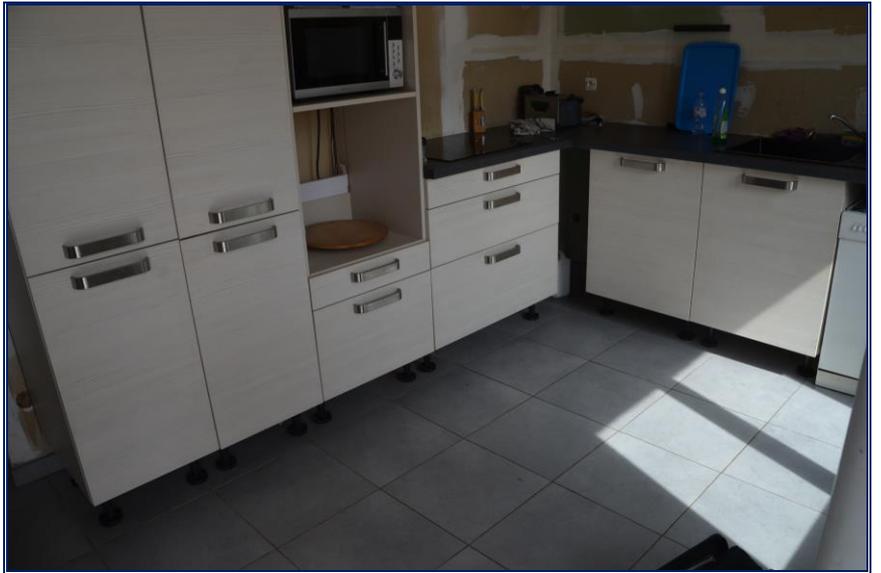
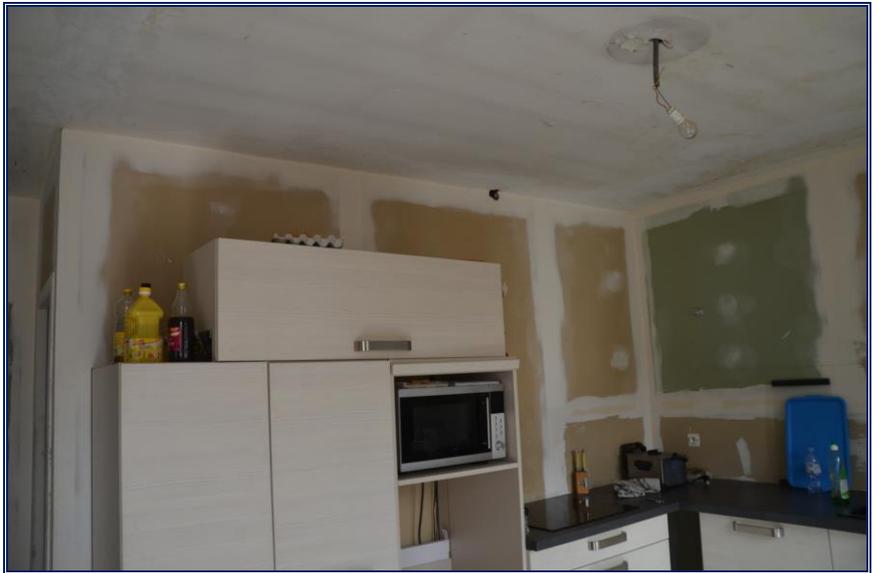
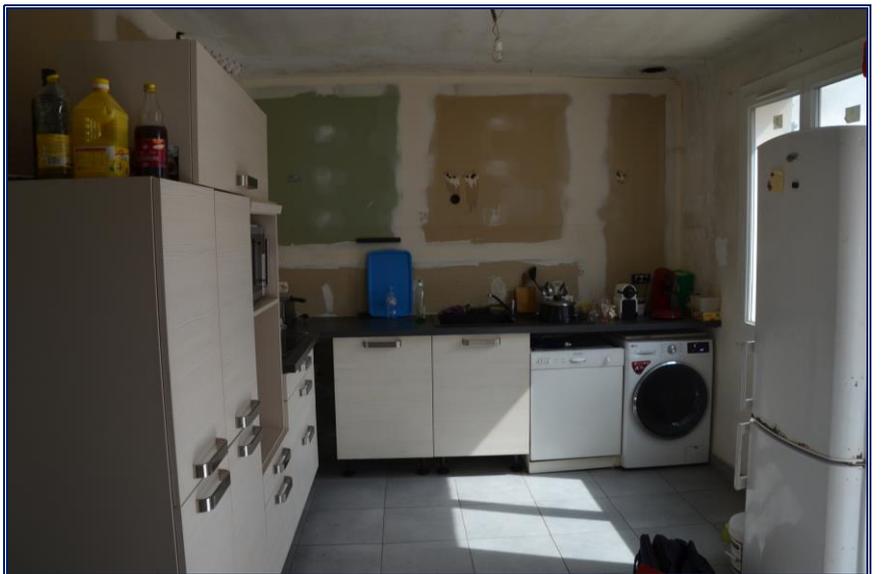
## ***CUISINE***

*Le sol est carrelé.*

*Les murs sont composés de parpaings à l'état brut, les peintures n'étant pas réalisées.*

*Des meubles de couleur beige et un plan de travail noir équipent ladite cuisine.*

*Le plafond est intégralement dépourvu de peinture.*

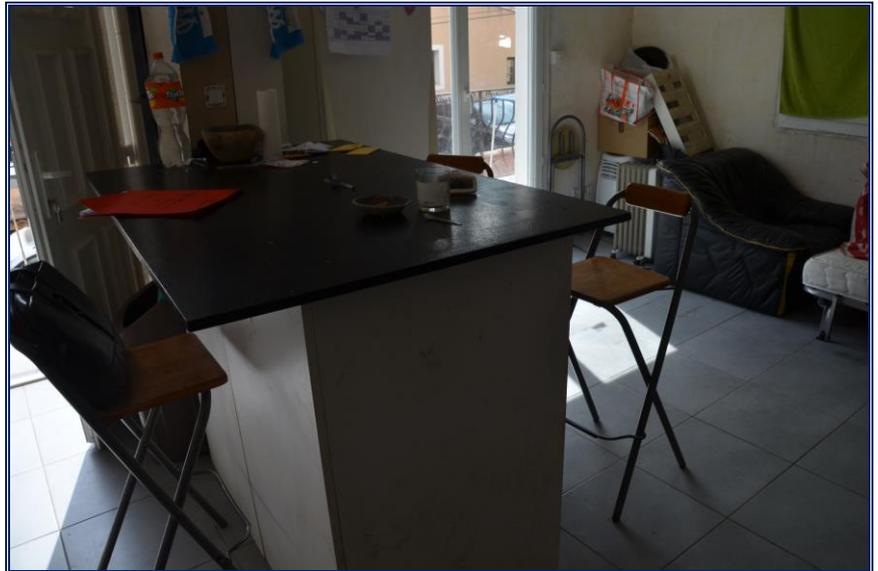
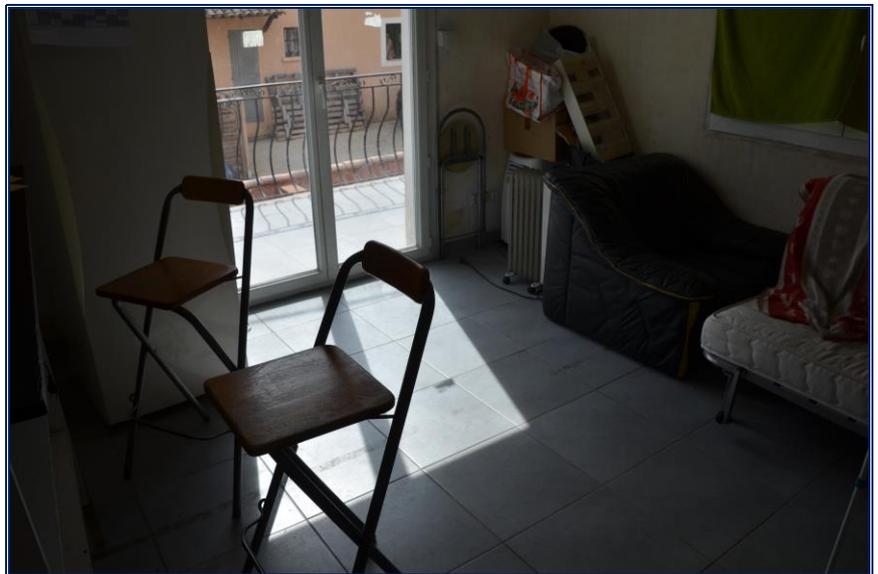
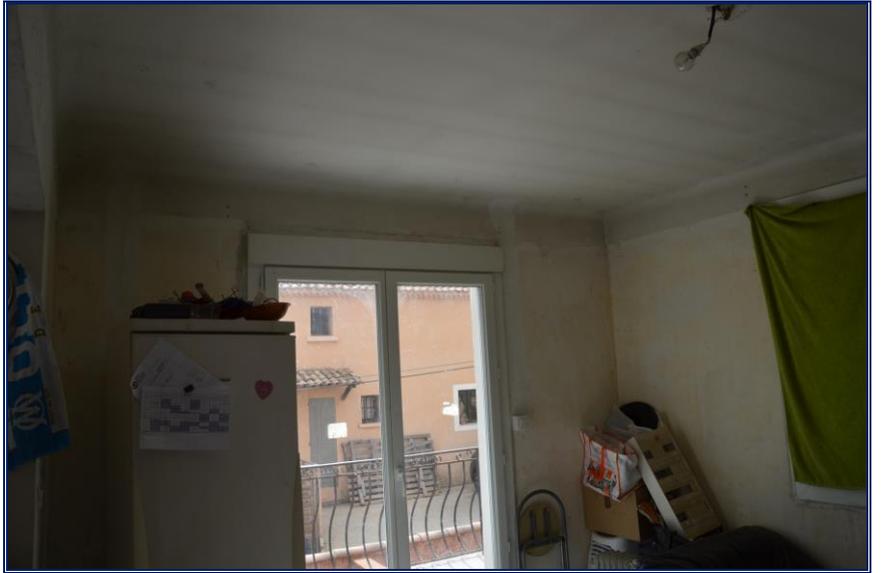
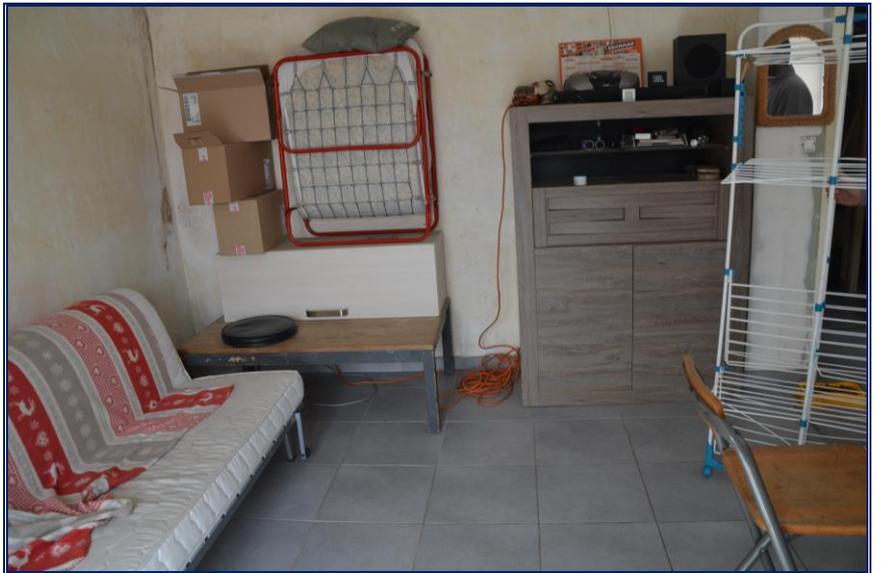
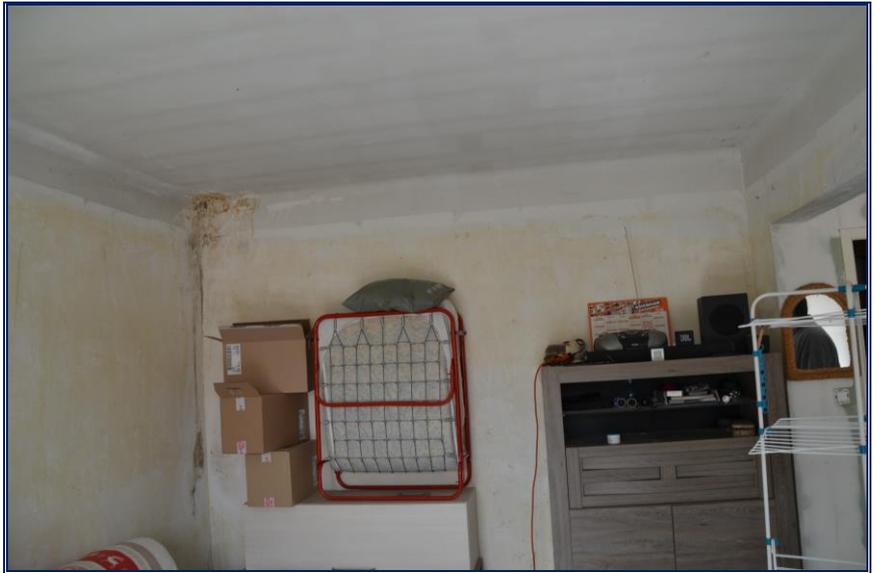
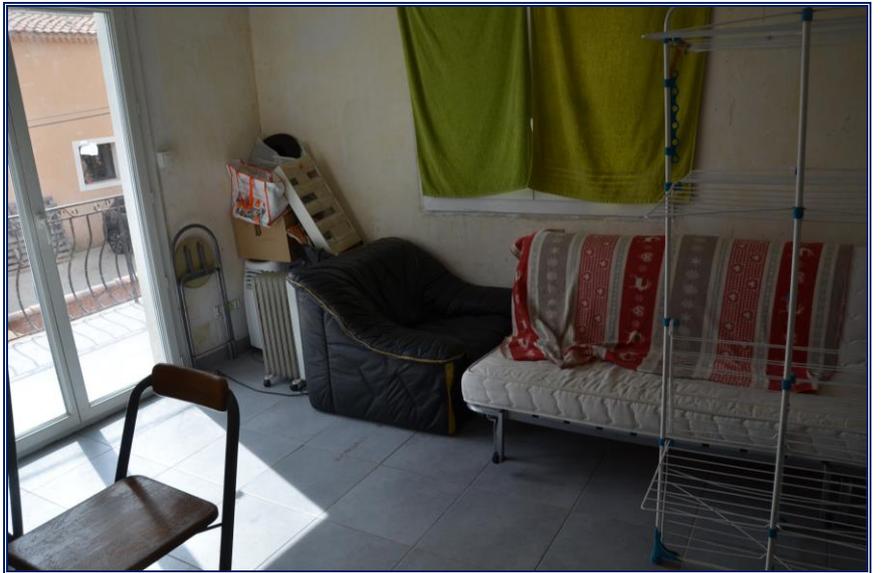
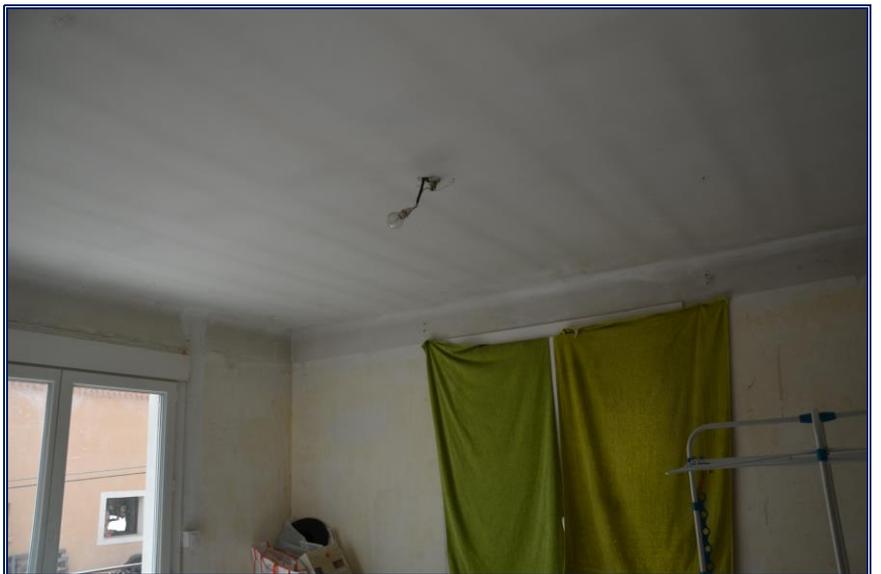
## ***SALON OUVERT SUR CUISINE***

*Le sol est carrelé.*

*Les murs sont peints, peinture très ancienne.*

*Le plafond n'est pas peint.*

*Une baie vitrée donne sur le balcon.*

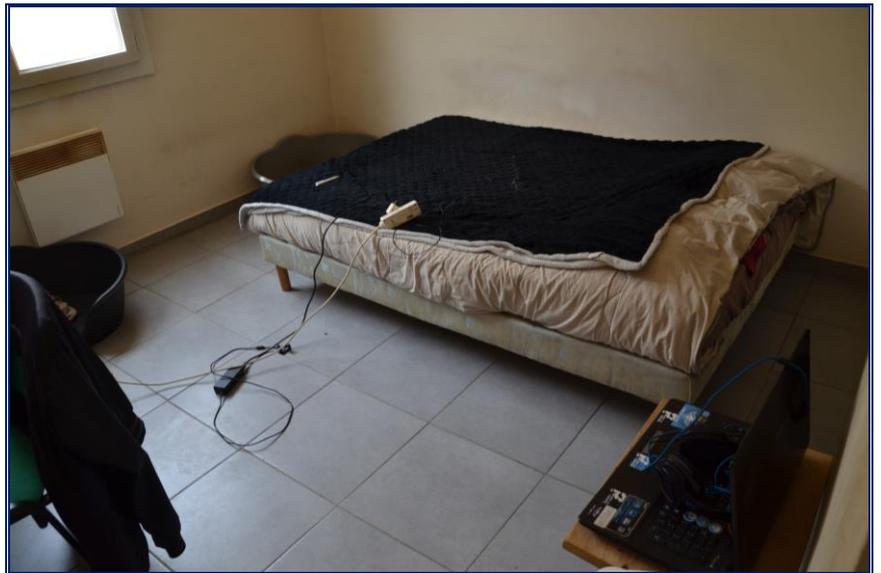
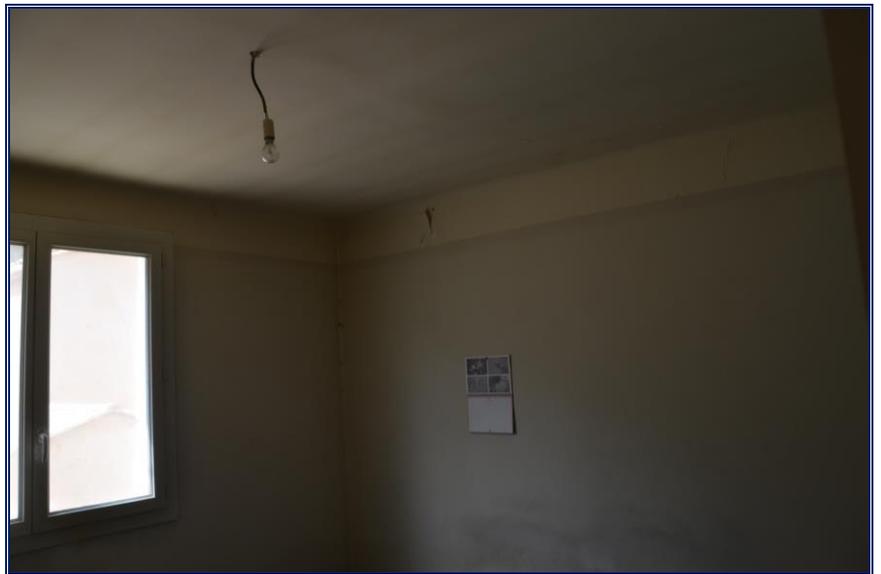
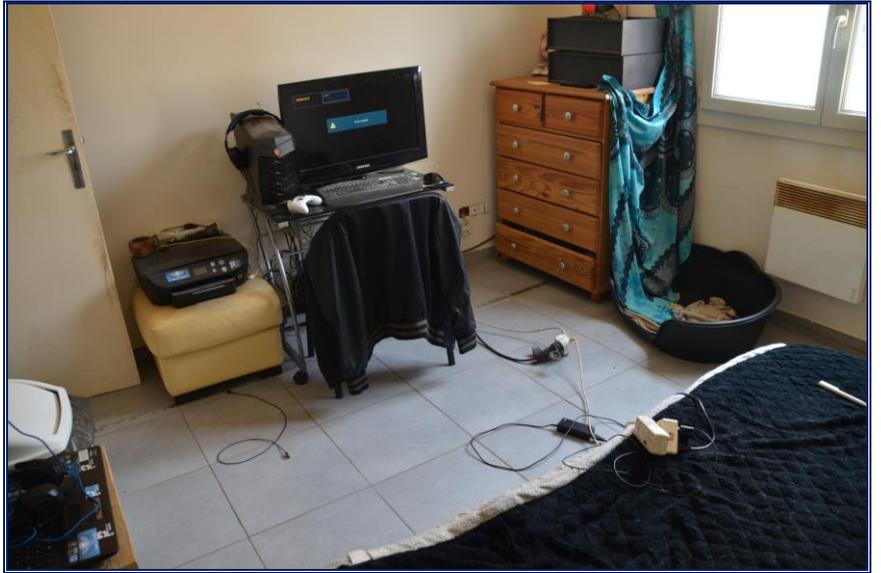
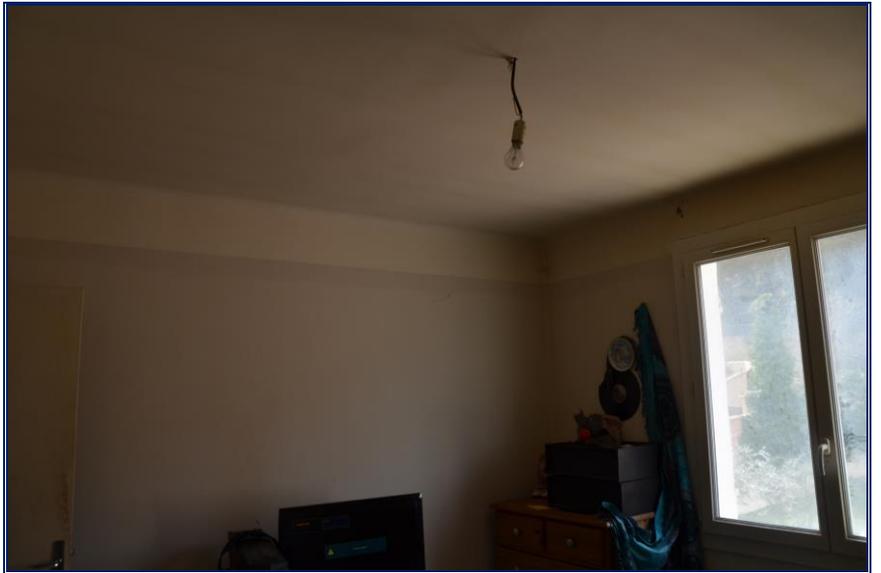
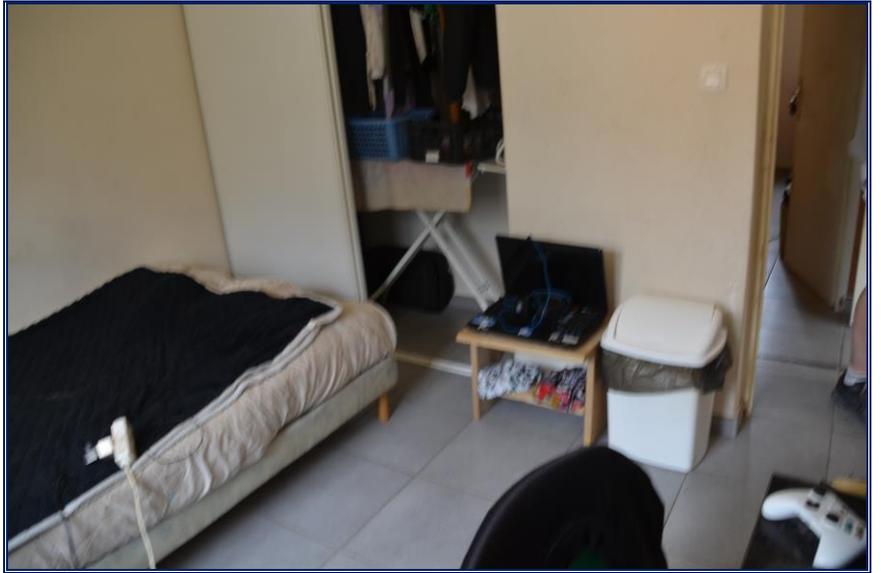
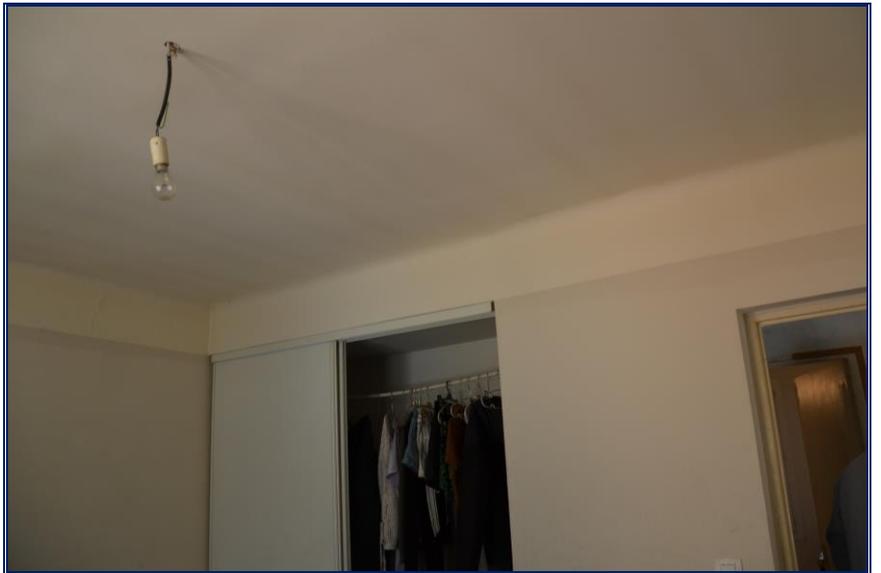
## **CHAMBRE 1**

*Le sol est carrelé.*

*Les murs et le plafond sont revêtus d'une peinture ancienne.*

*Nous constatons dans cette pièce un placard avec portes coulissantes.*

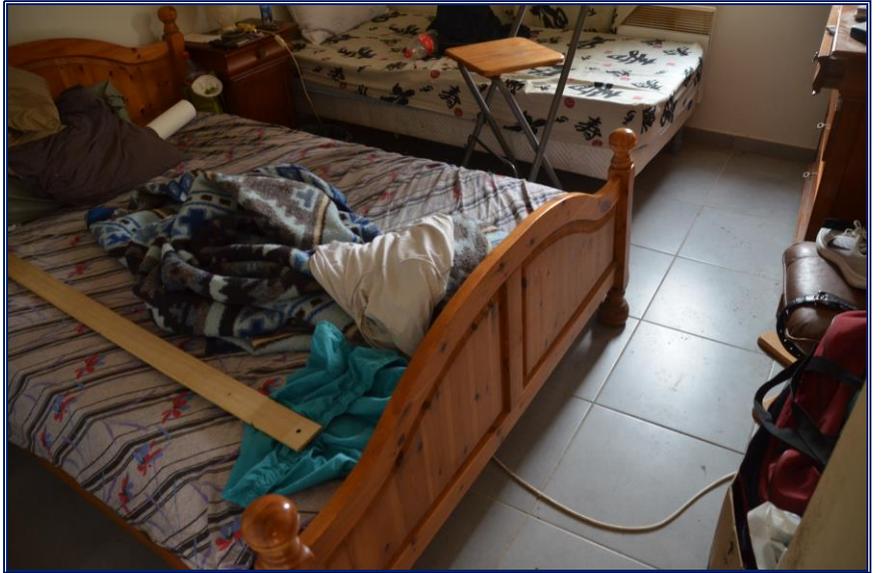
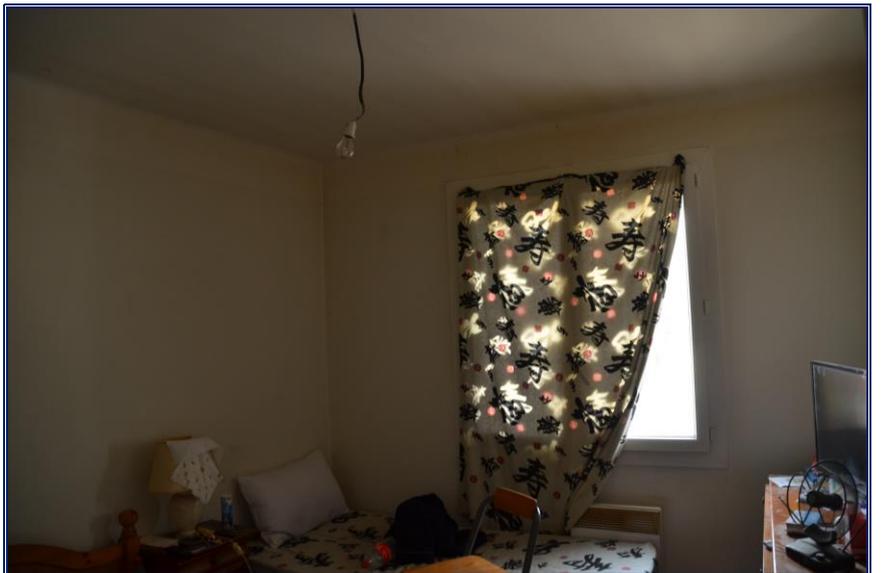
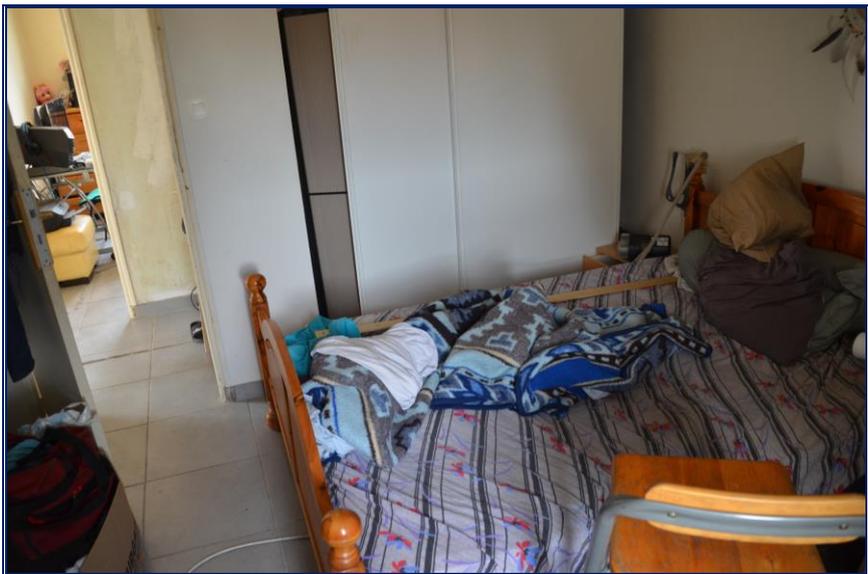
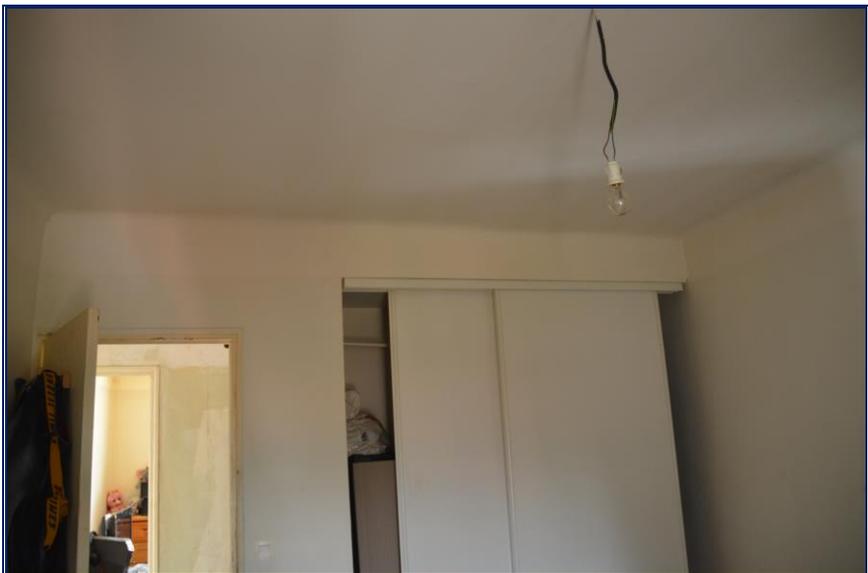
## **CHAMBRE 2**

*Le sol est carrelé.*

*Les murs et le plafond sont revêtus d'une peinture ancienne.*

*Un placard coulissant équipe cette pièce.*

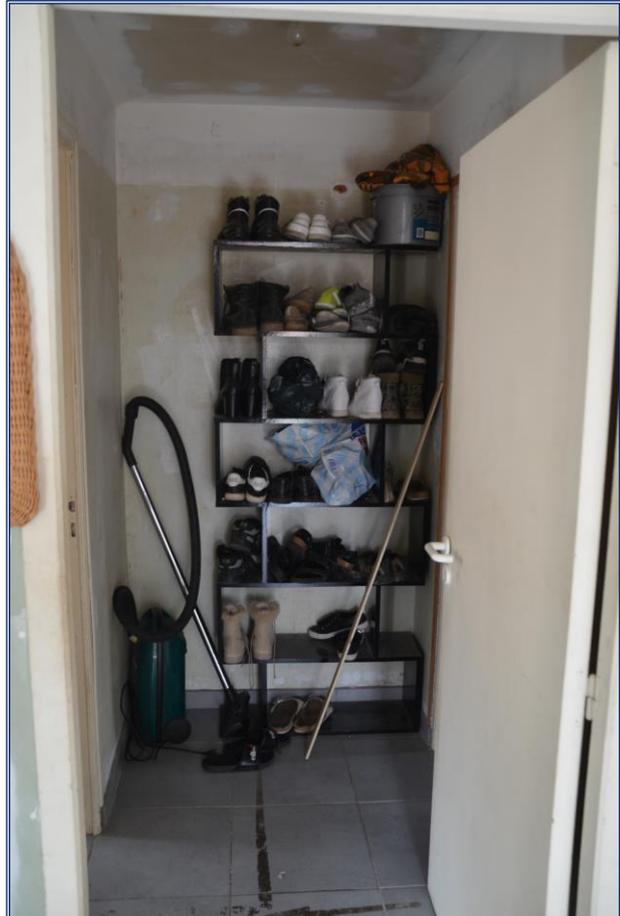
## **CELLIER**

*Les murs ne sont pas peints.*

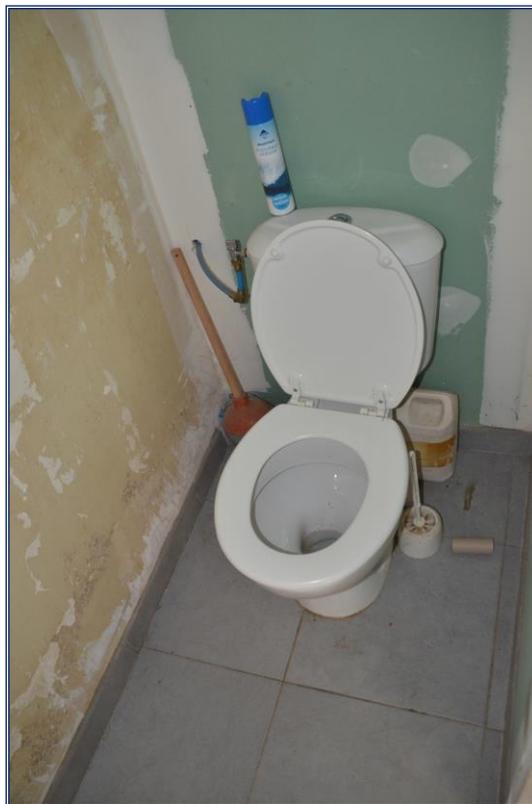
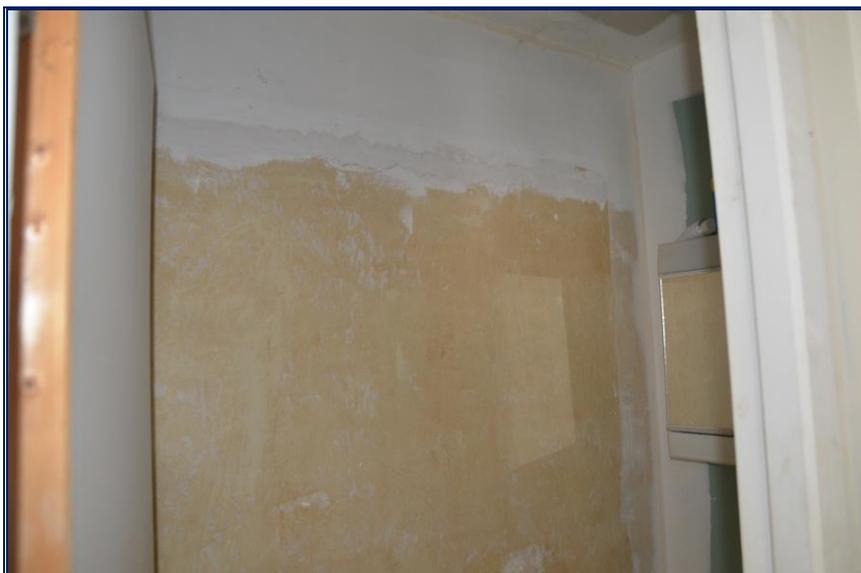
## WC

*Le carrelage au sol est en état.*

*Les murs et le plafond ne sont pas peints.*

- ✓ *Une cuvette WC avec abattant et mécanisme de chasse fonctionnant*

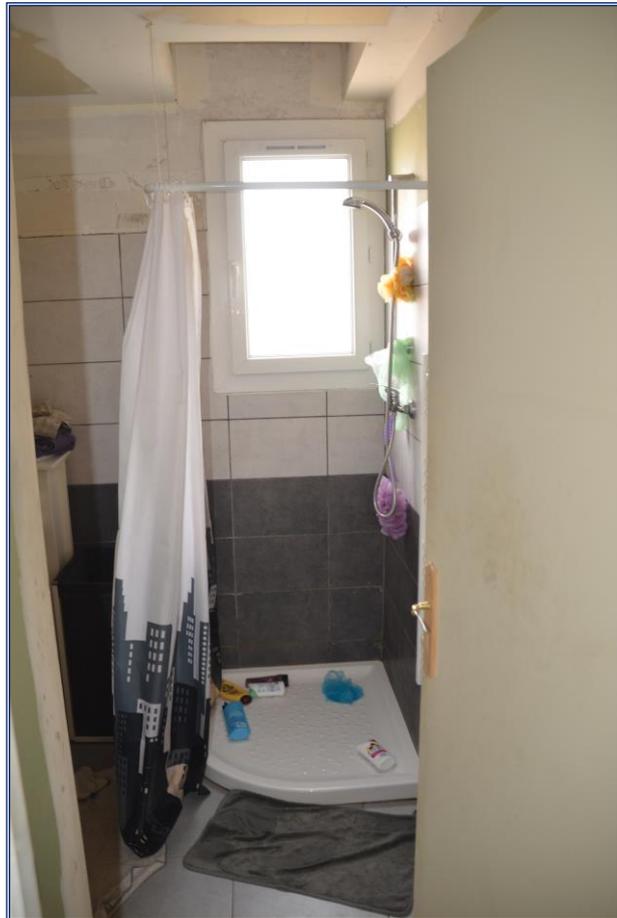
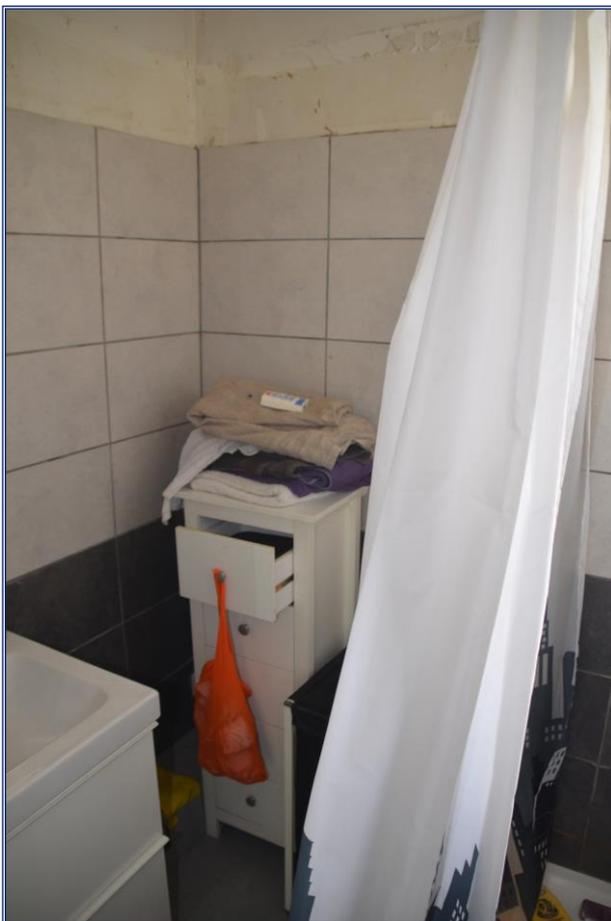
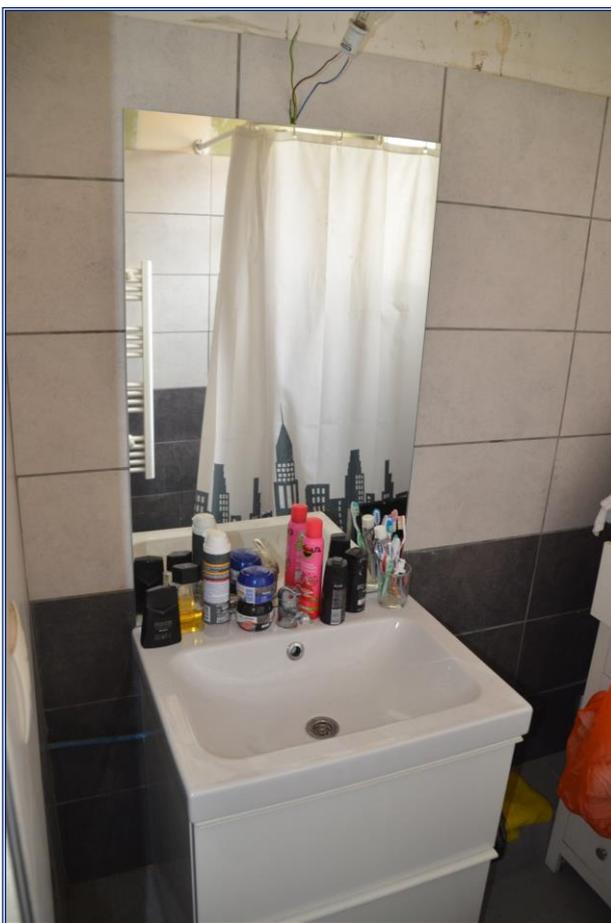
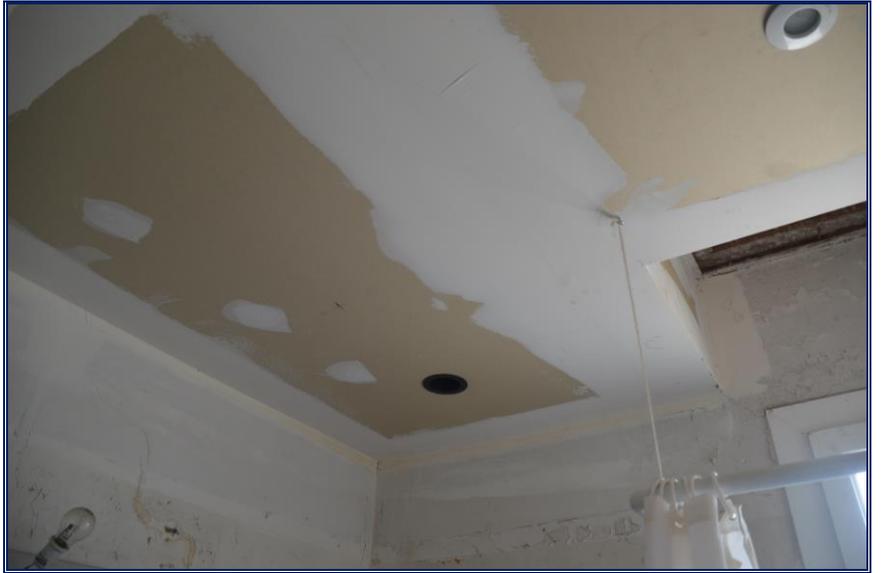
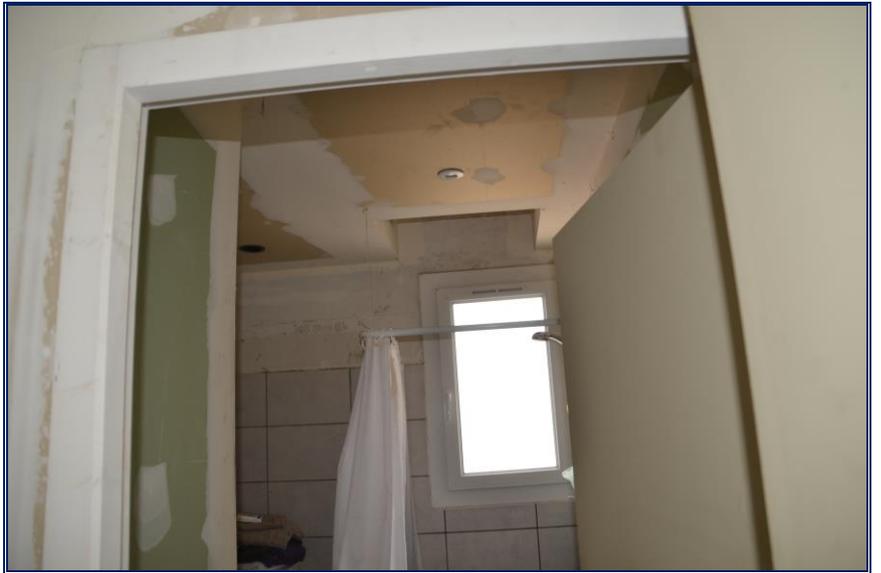
## **SALLE DE BAIN**

*Le sol est carrelé.*

*Les murs sont faïencés pour leur trois quart, au-delà ils ne sont pas peints tout comme le plafond qui n'est pas peint.*

- ✓ *D'une vasque sur son meuble double tiroir surmontée d'un miroir et d'une arrivée électrique*
- ✓ *D'une douche en angle*

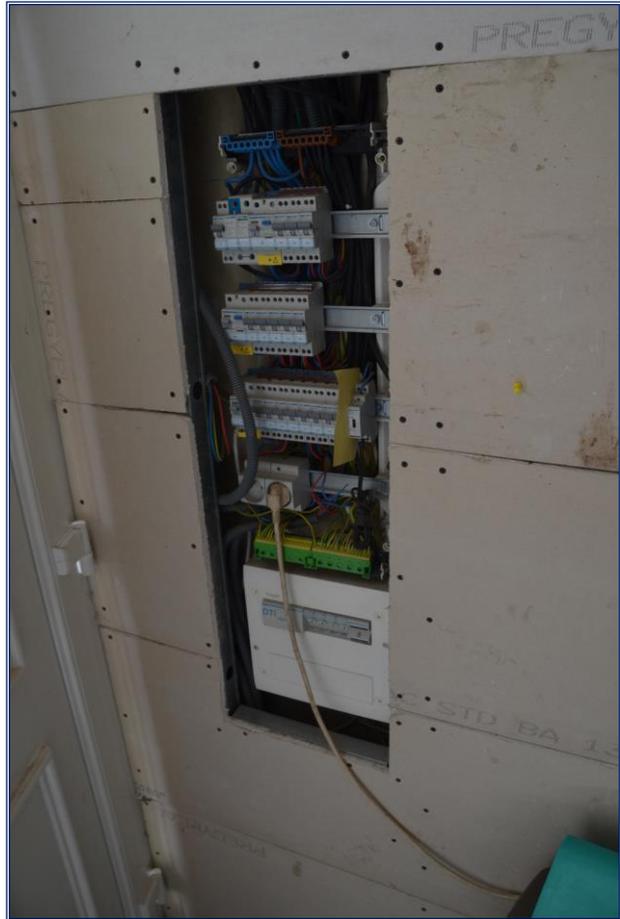
*Nous avons pris une vue photographique du compteur électrique ;*
