**Rapport de mission de repérage des matériaux et produits contenant de l'amiante pour l'établissement du constat établi à l'occasion de la vente d'un immeuble bâti (listes A et B de l'annexe 13-9 du Code de la Santé publique)**

Numéro de dossier : 1587/04/2019  
Date du repérage : 02/04/2019

Adresse	Rue :..... <b>Résidence "Florida Parc", Avenue Lacanau</b> Bât., escalier, niveau, appartement n°, lot n°: <b>Bat. 1 ; Esc. K; Etage 4 droite Lot numéro 124,</b> Code postal, ville <b>13700 MARIGNANE (France)</b> <b>Section cadastrale AV, Parcelle numéro 391-185,</b>
Périmètre de repérage :	..... <b>Un Appartement de type 3</b>
Type de logement : Fonction principale du bâtiment : Date de construction :	..... <b>Appartement - T3</b> ..... <b>Habitation (partie privative d'immeuble)</b> ..... <b>Date du permis de construire non connue</b>

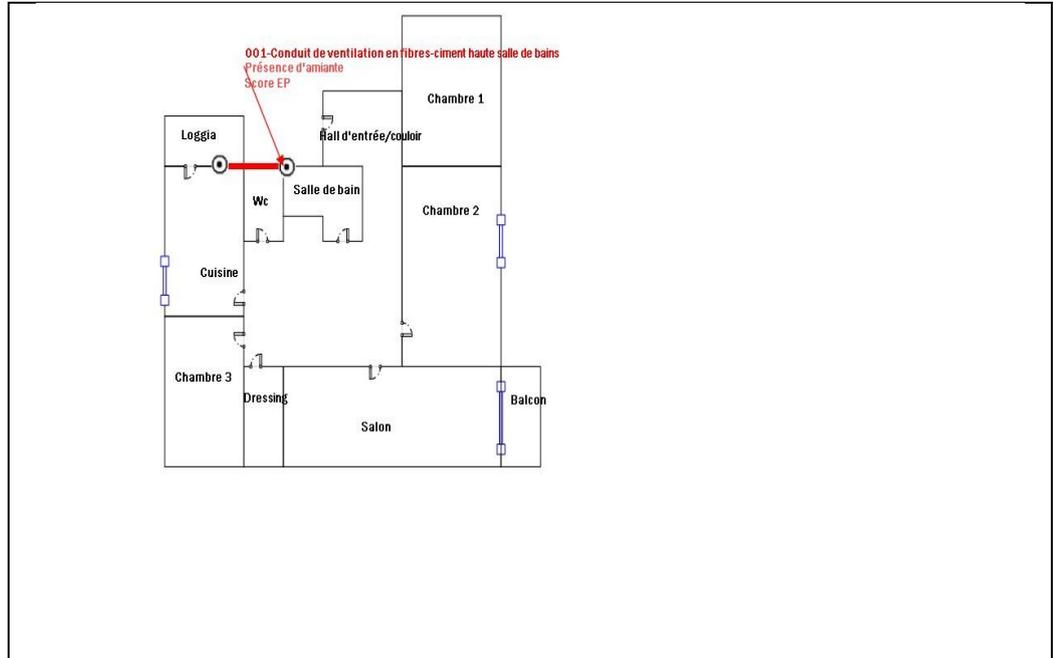
**7.1 - Annexe - Schéma de repérage**

Conduit en fibre-ciment

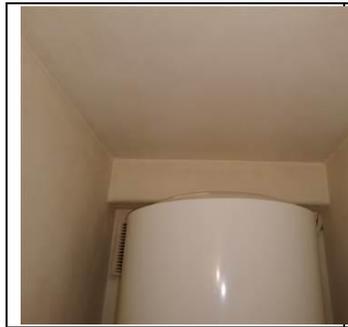
Photo n° PhA001  
Localisation : Salle de bain ; WC ; Cuisine  
Ouvrage : Conduit de ventilation haute en fibres-ciment salle de bains  
Partie d'ouvrage : Conduit de ventilation haute en fibres-ciment salle de bains  
Description : Conduit de ventilation haute en fibres-ciment salle de bains  
Localisation sur croquis : 001-Conduit de ventilation haute en fibres-ciment salle de bains

Localisation	Identifiant + Description	Conclusion (justification)	Etat de conservation** et préconisations*	Photo
Salle de bain ; WC ; Cuisine	<u>Identifiant:</u> M003 <u>Description:</u> Conduit de ventilation haute en fibres-ciment salle de bains <u>Liste selon annexe.13-9 du CSP :</u> B	Présence d'amiante (Sur décision de l'opérateur)	Matériau non dégradé  <b>Résultat</b> EP**  <b>Préconisation :</b> Il est recommandé de réaliser une évaluation périodique.

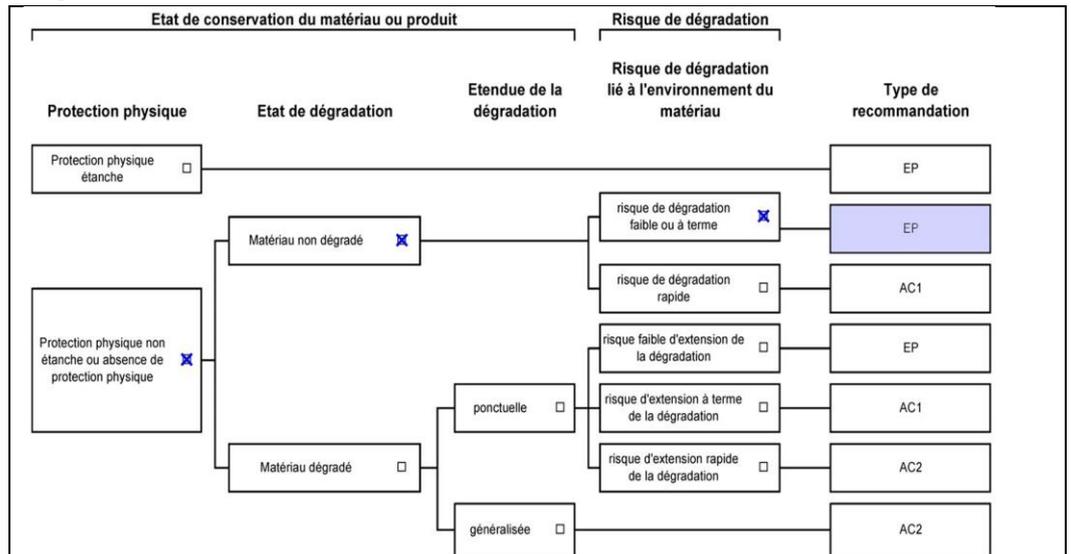
**Grilles d'évaluation de l'état de conservation des matériaux ou produit de la liste B**

**Bâtiment / local ou zone homogène : Salle de bain ; WC; Cuisine**

**Identifiant Matériau : M003**

**Matériau : Conduit de ventilation haute en fibres-ciment salle de bains**

**Résultat EP : Il est recommandé de réaliser une évaluation périodique.**
