**Rapport de mission de repérage des matériaux et produits contenant de l'amiante pour l'établissement du constat établi à l'occasion de la vente d'un immeuble bâti (Listes A et B de l'annexe 13-9 du Code de la Santé publique)**

Numéro de dossier : 515/01/2021 RIVERA  
 Date du repérage : 07/01/2021

Adresse	Rue : ..... <b>1090 Chemin Carraire de Salin</b> Bât., escalier, niveau, appartement n°, lot n°: <b>Ce bien ne fait pas partie d'une copropriété Lot numéro : NC,</b> Code postal, ville : .. <b>13100 AIX EN PROVENCE</b> <b>Section cadastrale MR, Parcelle numéro 206, 11,</b>
Périmètre de repérage :	..... <b>Une maison individuelle.</b>
Type de logement : Fonction principale du bâtiment :	..... <b>Maison individuelle</b> ..... <b>Habitation (maison individuelle)</b> ..... <b>1973</b>
Date de construction :

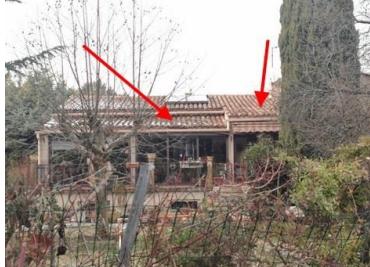
Localisation	Identifiant + Description	Conclusion (justificatif)	Etat de conservation* * et préconisations *	Photo
Ensemble de la toiture (sous couverture)	<u>Identifiant:</u> M001 <u>Description:</u> Plaques sous tuiles (fibres-ciment) <u>Liste selon annexe.13-9 du CSP :</u> B	Présence d'amiante (sur jugement de l'opérateur )	Matériau non dégradé  <b>Résultat EP**</b>  <b>Préconisation :</b> Il est recommandé de réaliser une évaluation périodique.

<p>Photo n° PhA001          Localisation : Ensemble de la toiture (sous couverture)          Ouvrage : Toitures          Partie d'ouvrage : Plaques sous tuiles (fibres-ciment)          Description : Plaques sous tuiles (fibres-ciment)          Localisation sur croquis : Plaques sous tuiles (fibres-ciment)</p>

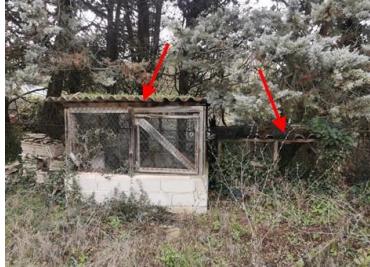
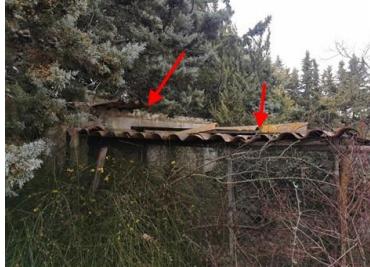
2 Poulaillers	<u>Identifiant:</u> M002 <u>Description:</u> Plaques (fibres-ciment) <u>Liste selon annexe.13-9 du CSP :</u> B	Présence d'amiante (sur jugement de l'opérateur )	Matériau dégradé (étendue ponctuelle)  <b>Résultat EP**</b>  <b>Préconisation :</b> Il est recommandé de réaliser une évaluation périodique.

<p>Photo n° PhA002          Localisation : 2 Poulaillers          Ouvrage : Toitures          Partie d'ouvrage : Plaques (fibres-ciment)          Description : Plaques (fibres-ciment)          Localisation sur croquis : M002</p>

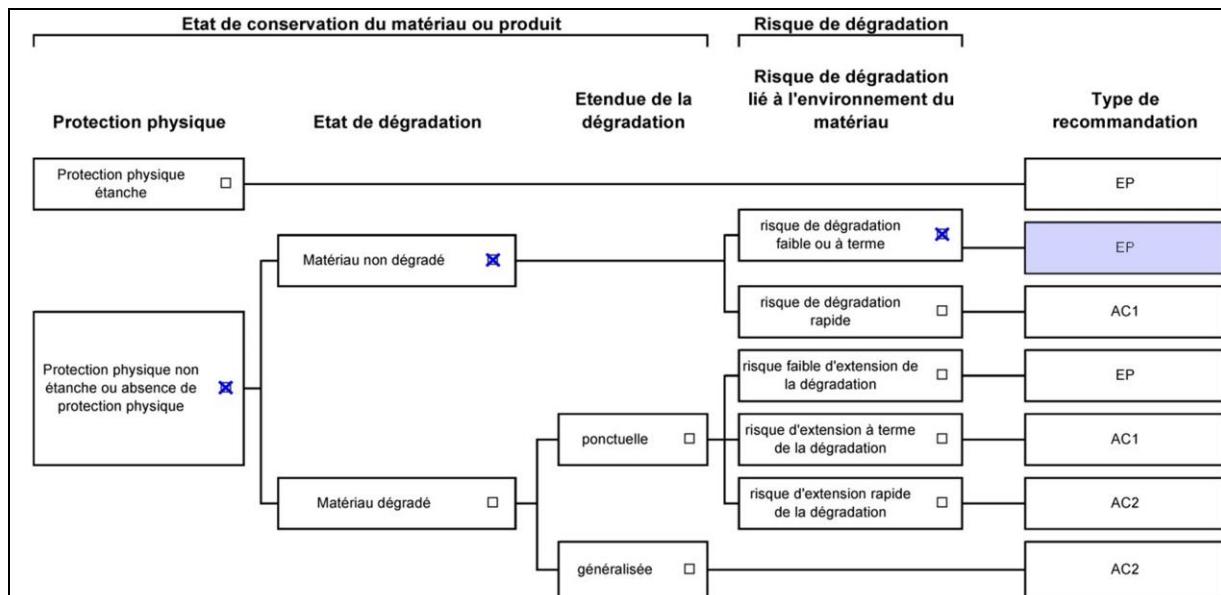
Identifiant Matériau : M001

Matériau : Plaques sous tuiles (fibres-ciment)

Résultat EP : Il est recommandé de réaliser une évaluation périodique.
