## Rapport de mission de repérage des matériaux et produits contenant de l'amiante pour l'établissement du constat établi à l'occasion de la vente d'un immeuble bâti (Listes A et B de l'annexe 13-9 du Code de la Santé publique)

Numéro de dossier : 1510/09/2021 KUNEMANN  
Date du repérage : 20/09/2021

| Adresse | Rue : ..... <b>101 Rue des Broquettes</b><br>Bât., escalier, niveau, appartement n°, lot n° :<br><b>Ce bien ne fait pas partie d'une copropriété Lot numéro : NC,</b><br>Code postal, ville : . <b>13730 ST VICTORET</b><br><b>Section cadastrale AM, Parcelle(s) n° 28,</b> |
| Périmètre de repérage : | ..... <b>Une maison individuelle de type 5 avec garage et dépendances.</b> |

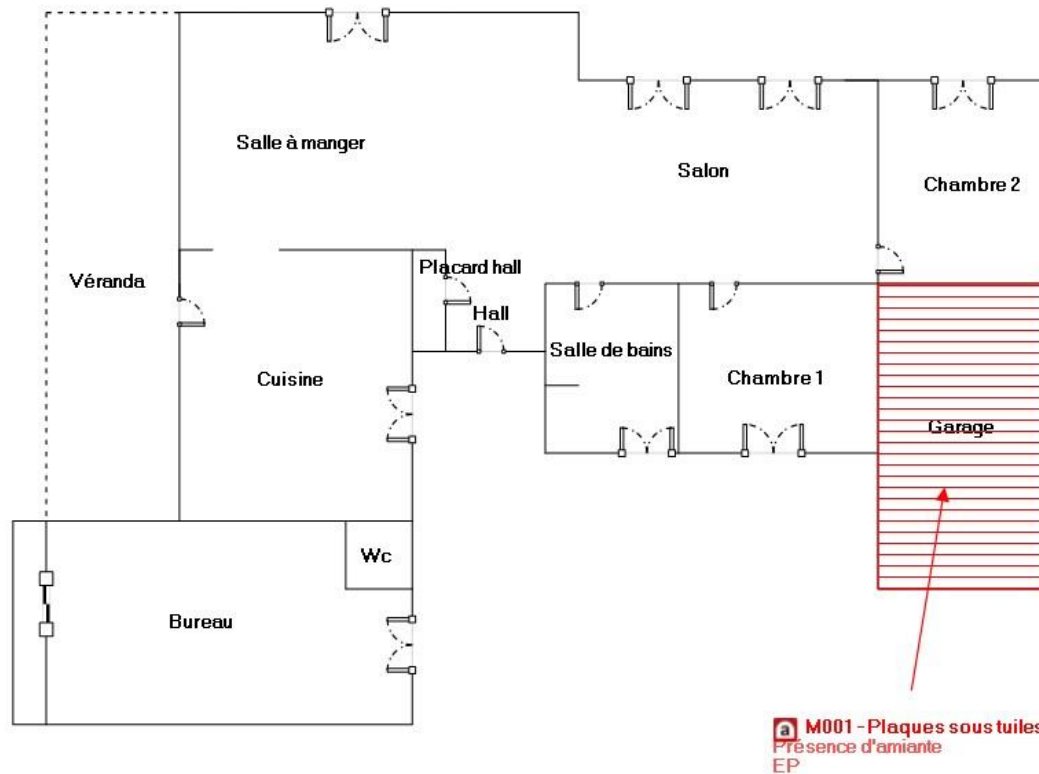
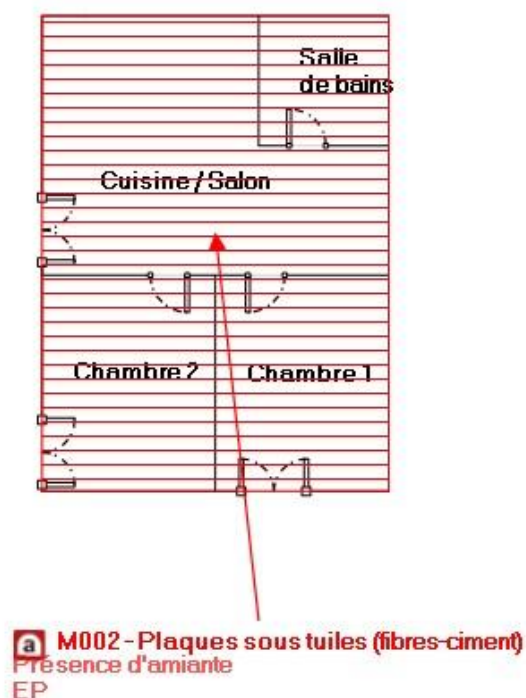
## 7.1 - Annexe - Schéma de repérage

| Localisation | Identifiant + Description | Conclusion (justification) | Etat de conservation** et préconisations* |
|---|---|---|---|
| Toiture garage | <u>Identifiant:</u> M001<br><u>Description:</u> Plaques sous tuiles (fibres-ciment)<br><u>Liste selon annexe.13-9 du CSP:</u> B | Présence d'amiante (sur jugement de l'opérateur) | Matériau non dégradé<br><br><b>Résultat</b> EP**<br><br><b>Préconisation :</b> Il est recommandé de réaliser une évaluation périodique. |
| Ensemble de la toiture de la dépendance | <u>Identifiant:</u> M002<br><u>Description:</u> Plaques sous tuiles (fibres-ciment)<br><u>Liste selon annexe.13-9 du CSP:</u> B | Présence d'amiante (sur jugement de l'opérateur) | Matériau non dégradé<br><br><b>Résultat</b> EP**<br><br><b>Préconisation :</b> Il est recommandé de réaliser une évaluation périodique. |
