PROCES VERBAL DE CONSTAT

LE LUNDI TROIS JUIN DEUX MILLE VINGT QUATRE à 14 heures 30.

Une maison d'habitation sis route Nationale 96 les Logissons, quartier Montrava 13770 VENELLES figurant au cadastre rénové de ladite commune Section BM n°187 pour une contenance de 1 a 42 ce, n°1474 pour une contenance de 22 a 58 ca et 1475 pour une contenance de 01 a 17 ca, soit une contenance total de 25 ares 17 ca.

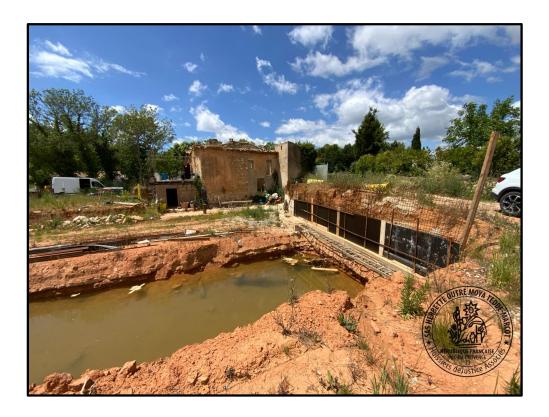
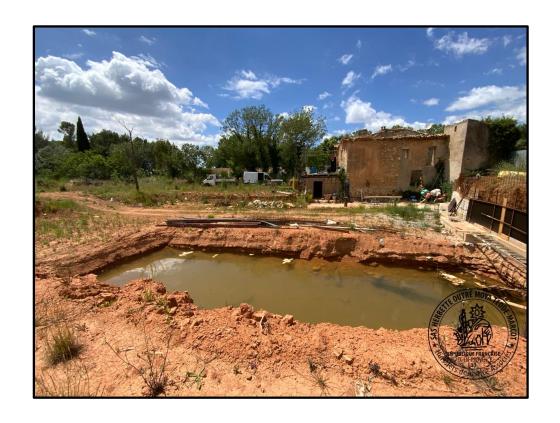
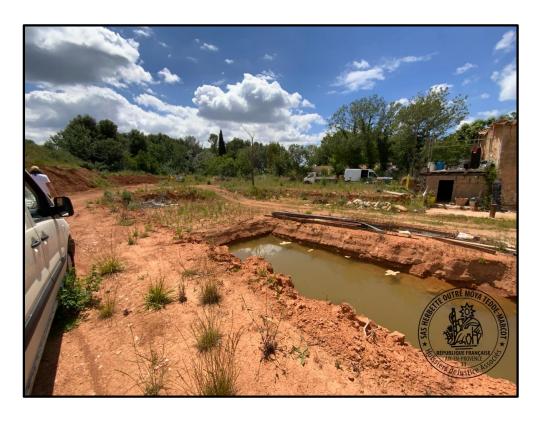
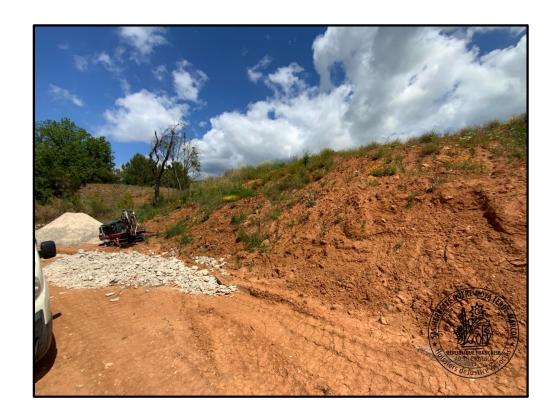
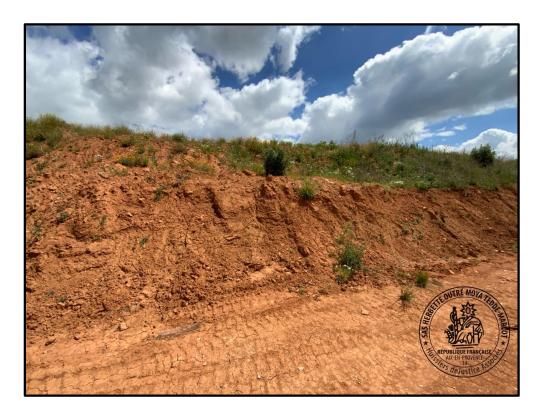
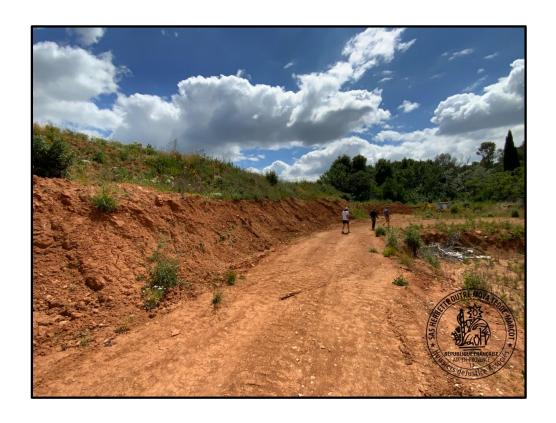
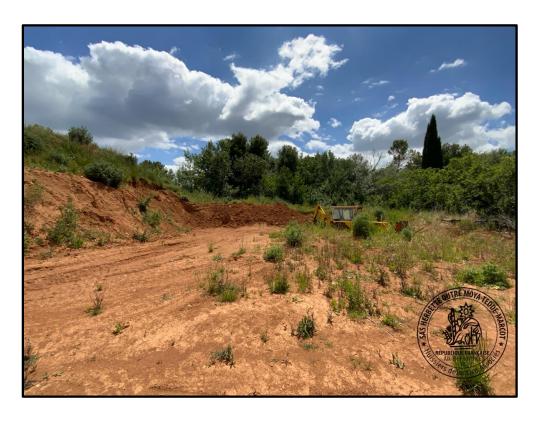
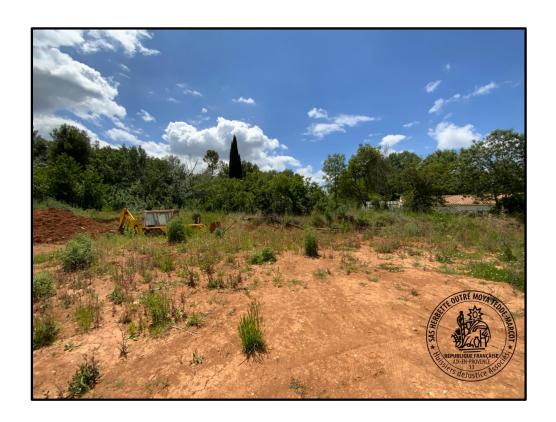
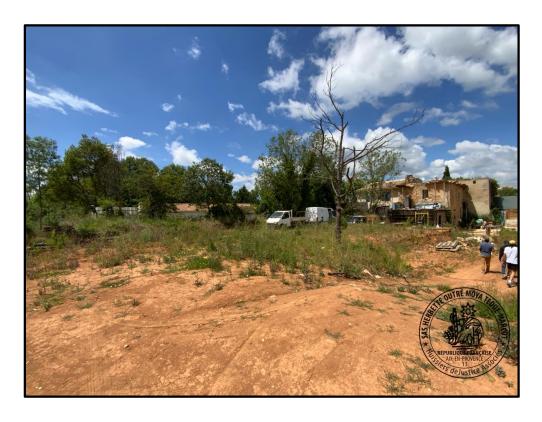
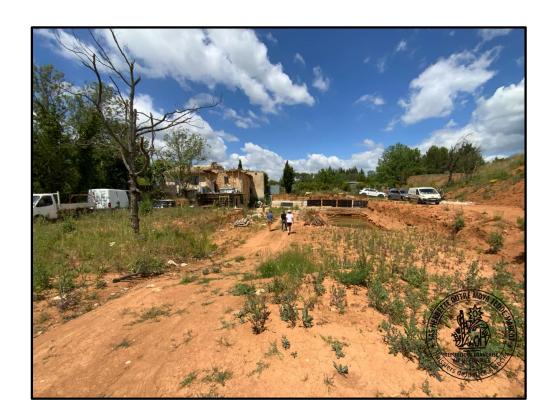
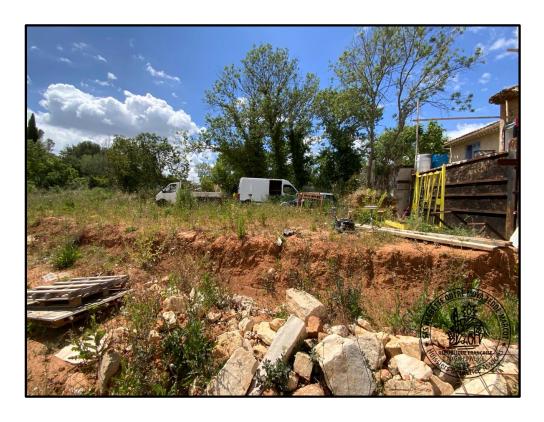
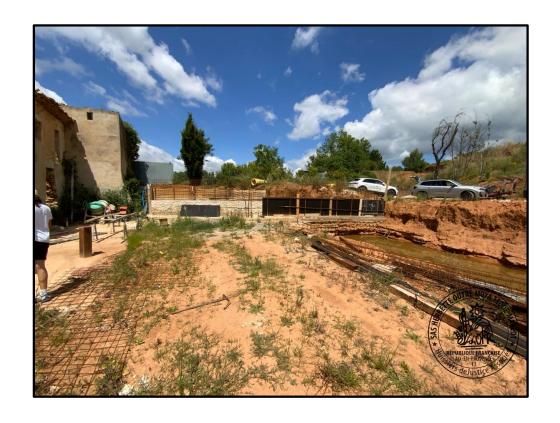
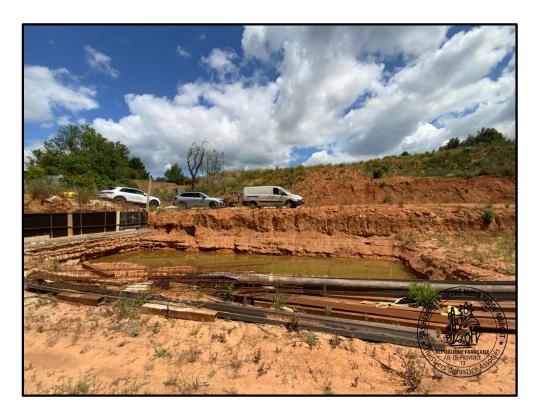
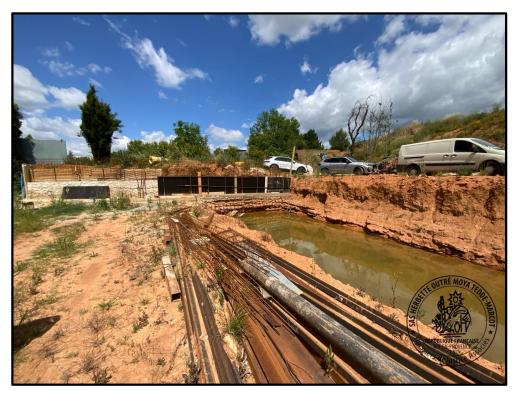
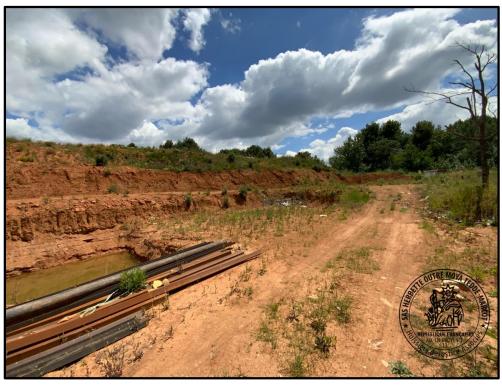
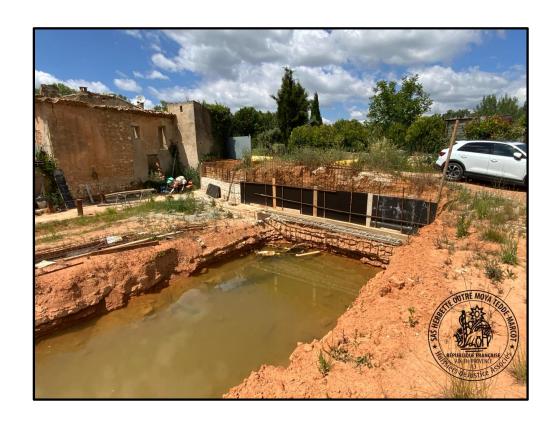
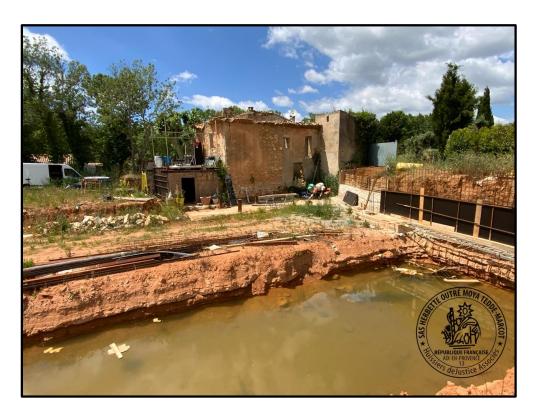
L'accès au bien bâti (en grande partie en ruine) se fait aujourd'hui par un chemin de terre contournant un terrassement réalisé.

Côté autoroute un grand talus de terra est présent évitant toute vue sur cette voie de circulation.

A l'ouest le terrain est en jachère.

A l'est des mur de soutènement en partie réalisés sont visibles

Au centre du terrain un terrassement destiné à accueillir une piscine a été réalisé.

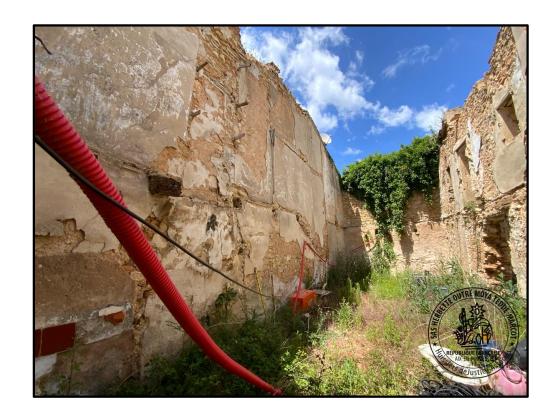
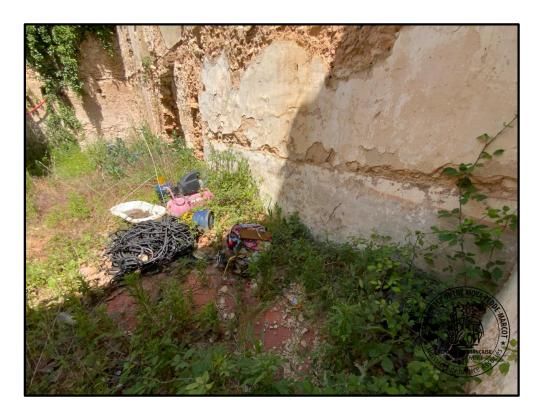
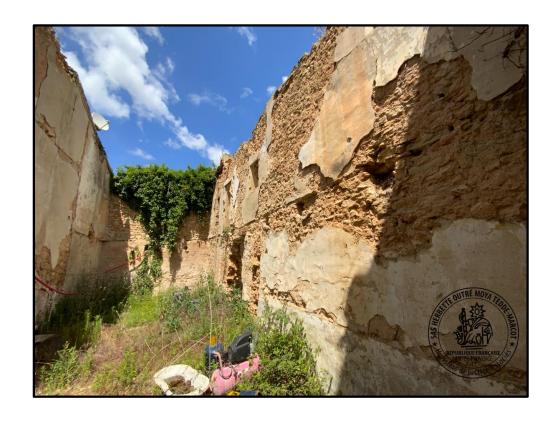
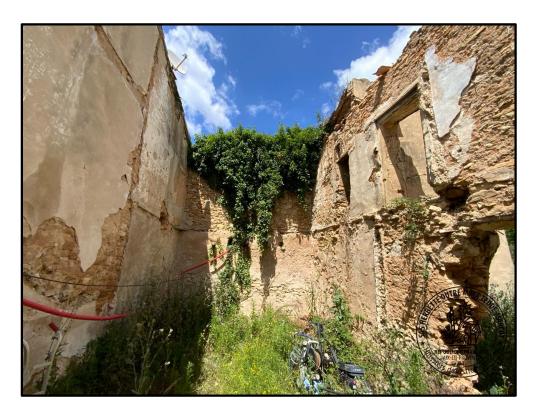
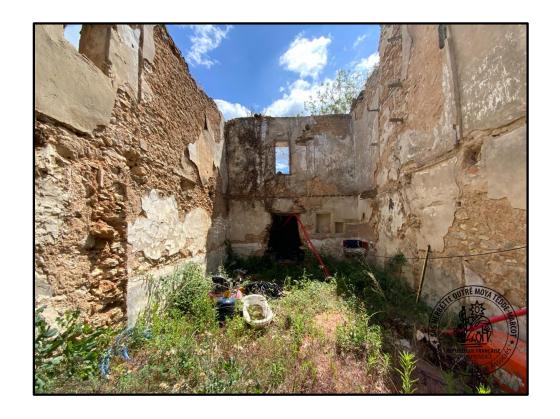
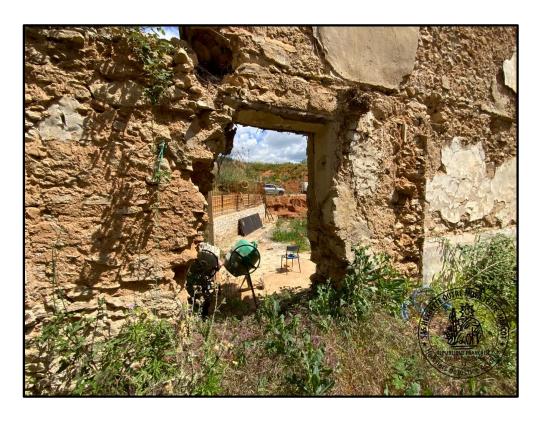
LE bâti principal est composé de quatre murs anciens et dépourvu de toute toiture.
