SAS HERBETTE OUTRE MOYA TEDDE-MARCOT

PROCES VERBAL DESCRIPTIF

Dans un ensemble immobilier situé sur la commune de SAINT VIXTORET, 101 Chemin des BROQUETTES figurant au cadastre rénové de ladite commune Section AM n°28 pour une contenance de 19 ares et 25 centiares :

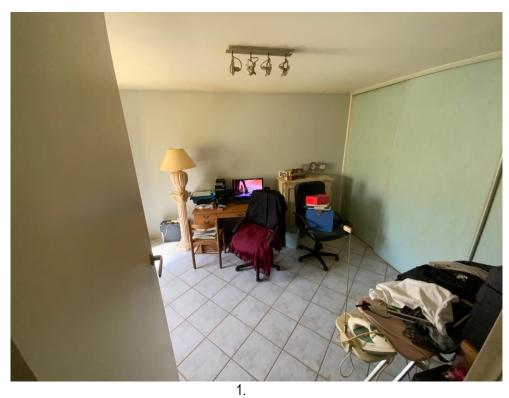
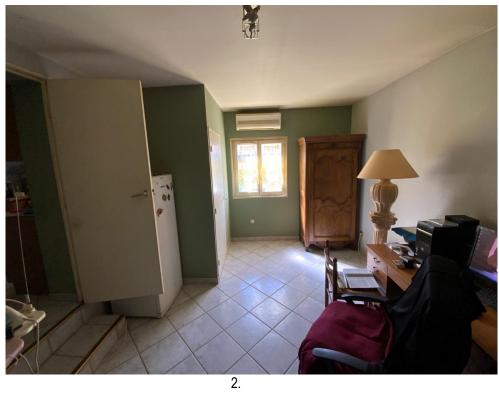
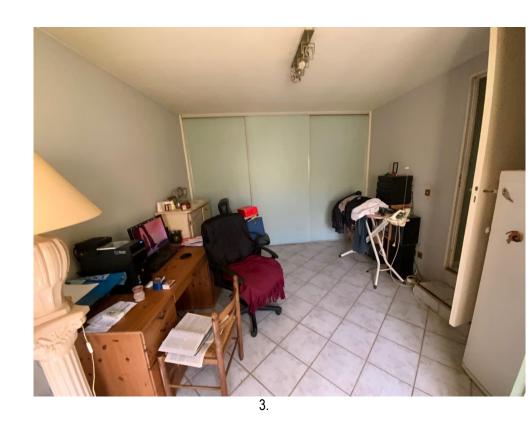
Bureau

Cette pièce est carrelée et comprend à l'Est un grand placard mural Une ouverture est visible à l'ouest et un accès à un WC est présent.

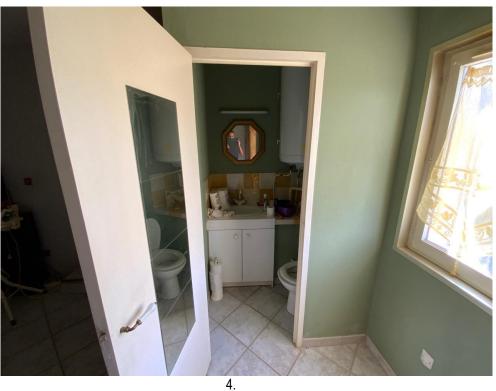
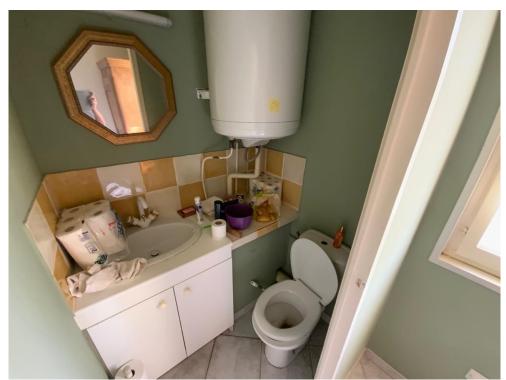
Un espace cloisonné est présent dans le bureau et comprend un WC ainsi qu'une vasque sur son meuble et un ballon d'eau chaude

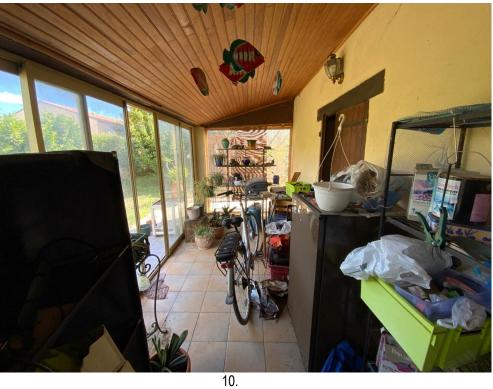
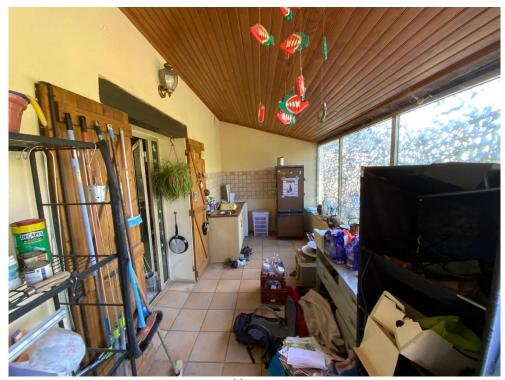
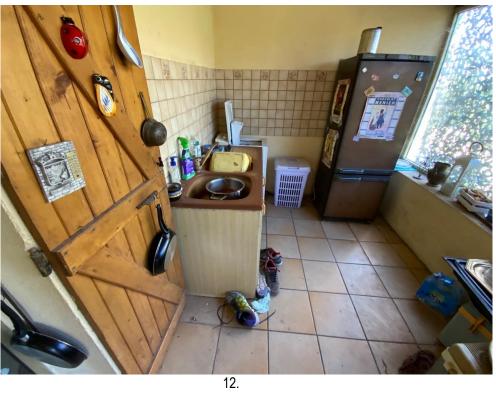
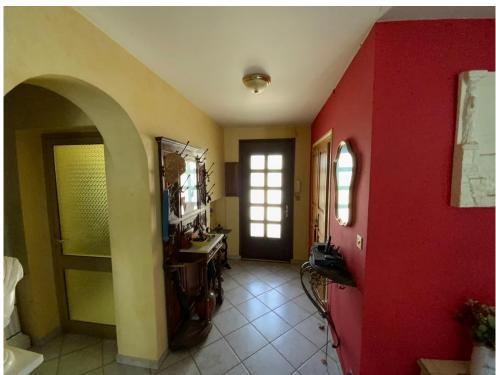
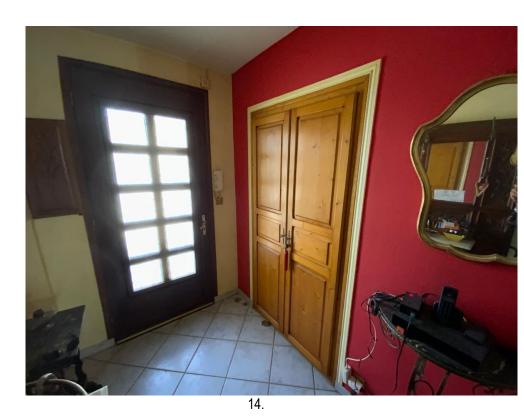
Véranda

Cet espace exposé « Est » est en partie vitré.

Le sol est carrelé et le plafond composé de lambris de bois

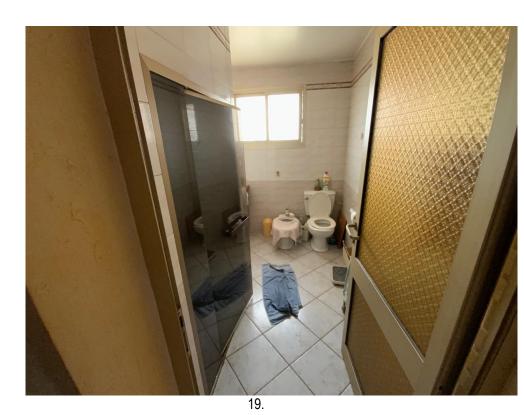
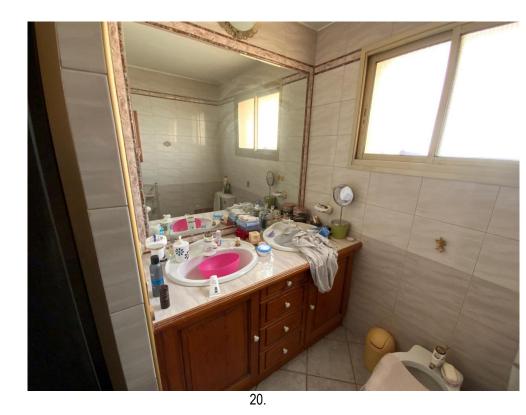
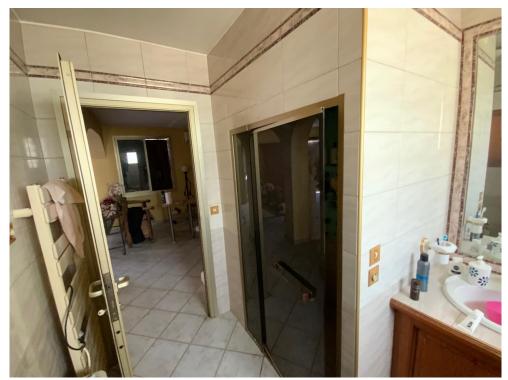
Les murs de cet espace sont intégralement faïencés.

Cet espace comprend un WC, Un bidet une cabine de douche ainsi qu'un plan de travail bâti et deux vasques surmontées de leur miroir

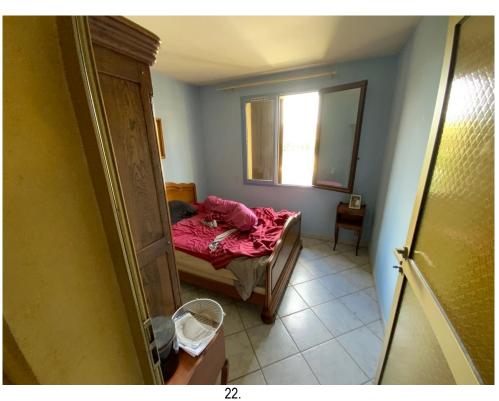
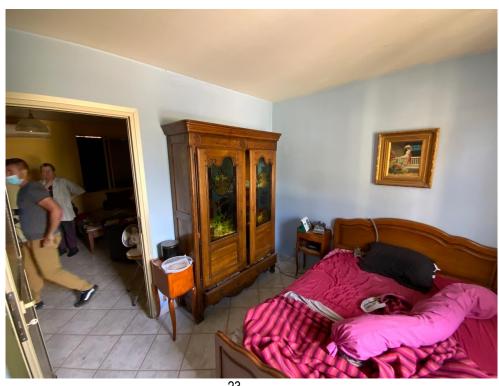
Chambre 1

Le sol est carrelé. Une ouverture donne sur le nord

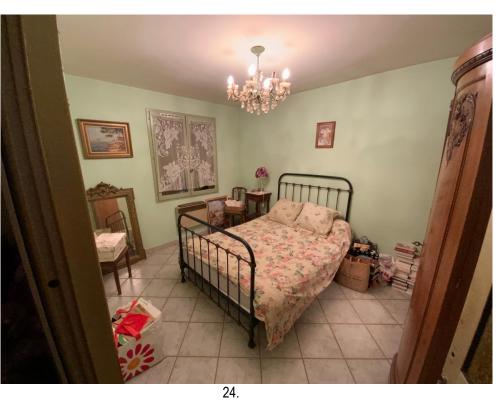
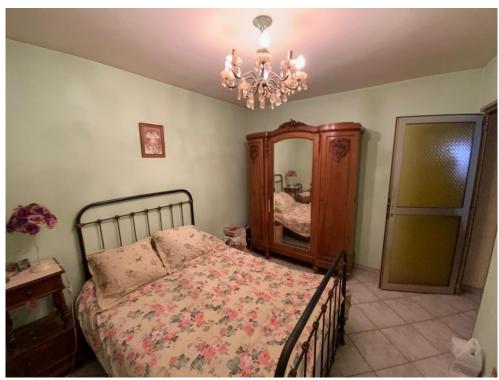
Chambre 2

Cette pièce orientée sud est carrelée.

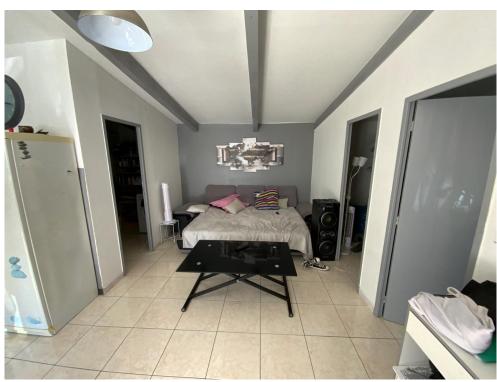
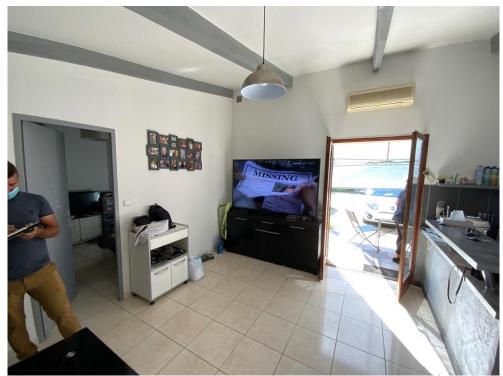
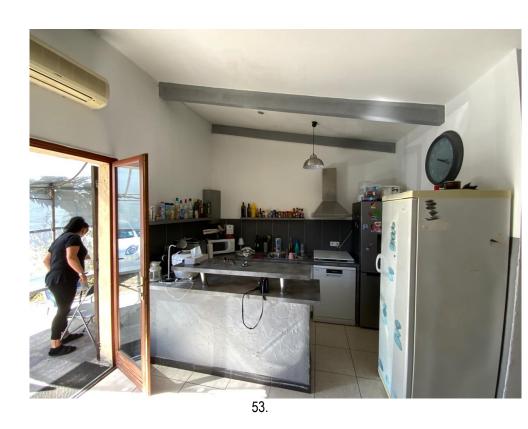
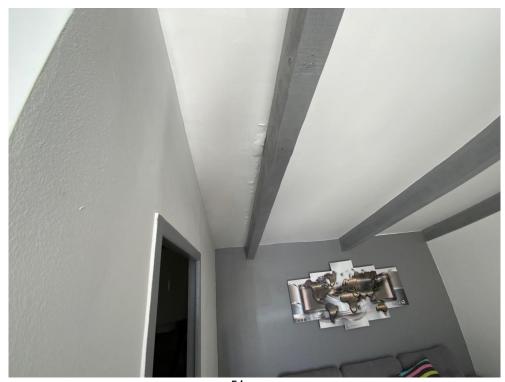
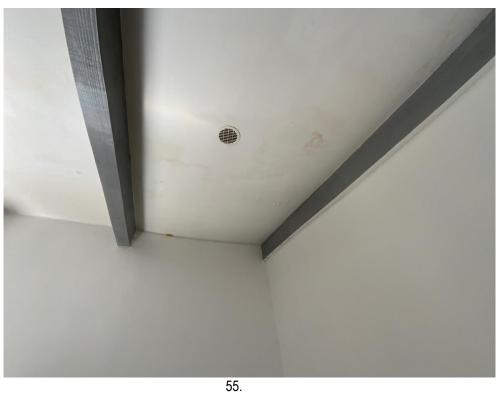
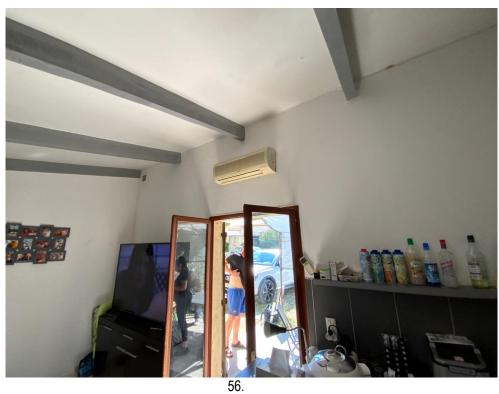
Pièce Principale et coin cuisine.

L'occupant nous déclare que les blocs climatisation ne fonctionnent plus et que d'importantes fuites en toitures existent.

Nous notons la présence de bâche en toiture.
