PROCES VERBAL

DESRIPTIF

**LE SEPT JANVIER
DEUX MILLE VINGT ET UN**

Ladite ordonnance nous commettant avec pour mission de dresser procès-verbal descriptif de l'immeuble situé sur la commune d'AIX EN PROVENCE (13100), La Plaine des Verguetiers, La Guerguetière, 1090 Chemin Carraire de Salin, figurant au cadastre de ladite ville section MR 206 et MR 11

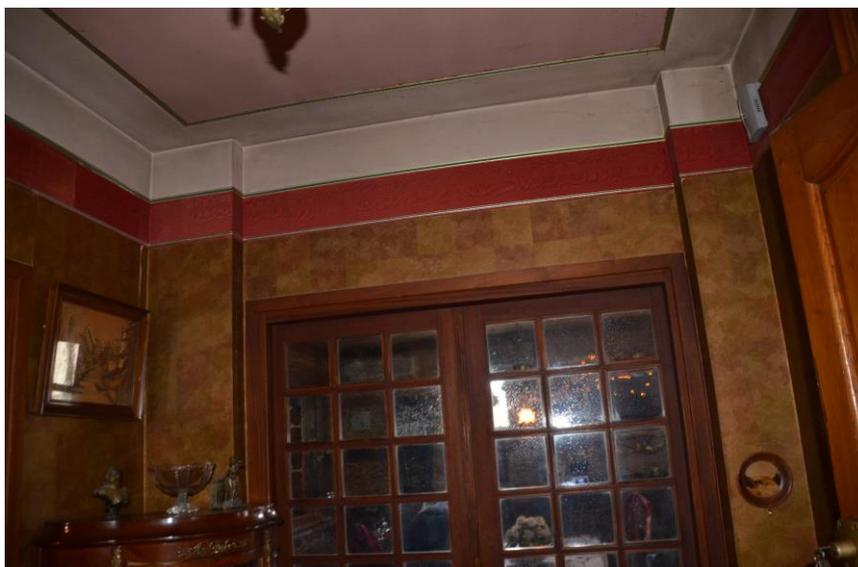
ENTREE

Une entrée est présente dont le sol est carrelé.

Les murs sont recouvert d'une tapisserie ancienne.

Une porte permet d'accéder à la pièce principale et un autre à la partie nuit.

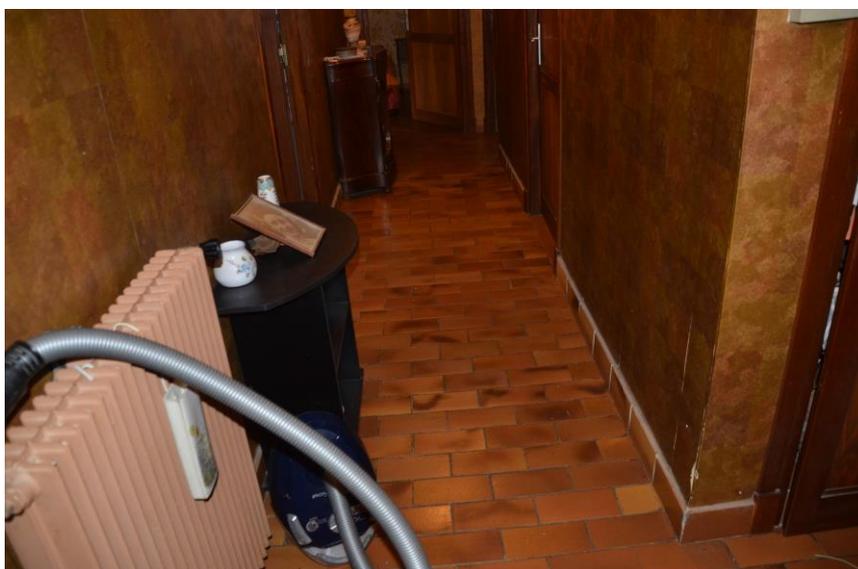
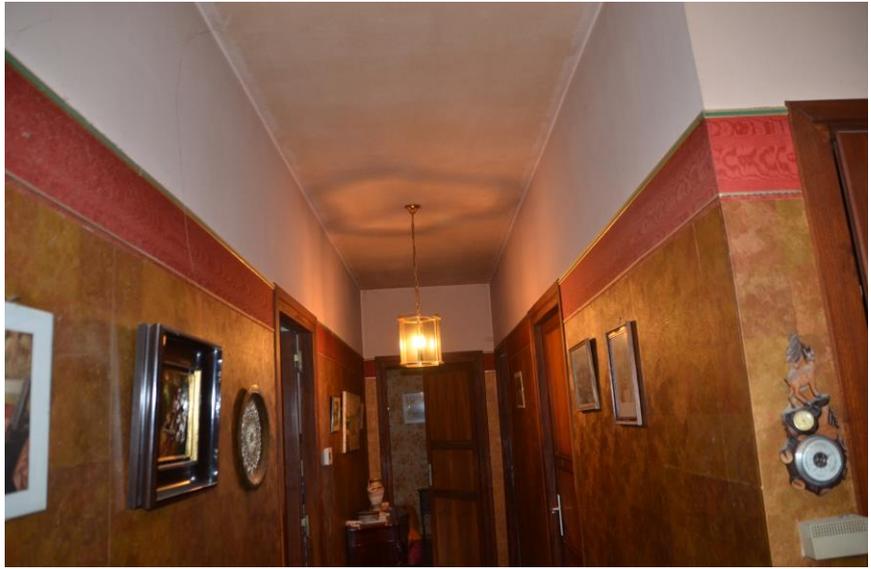
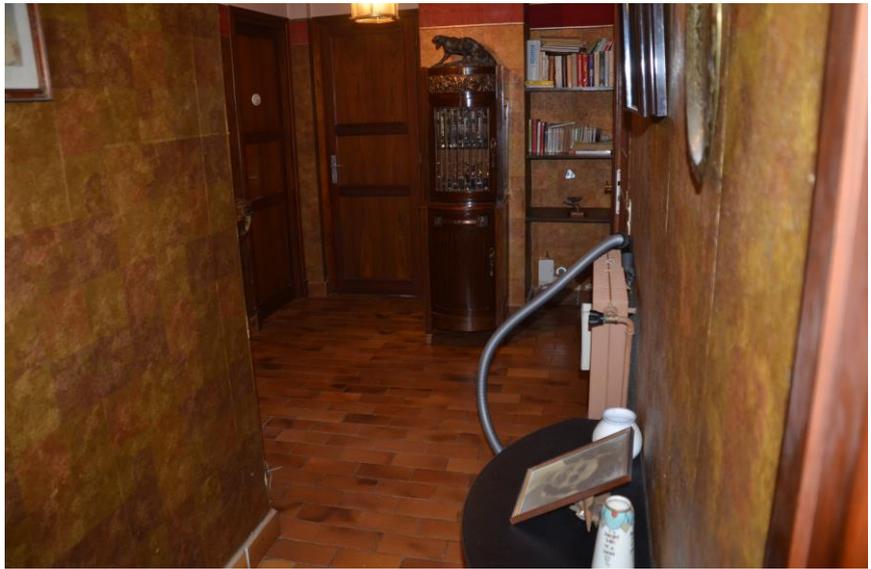
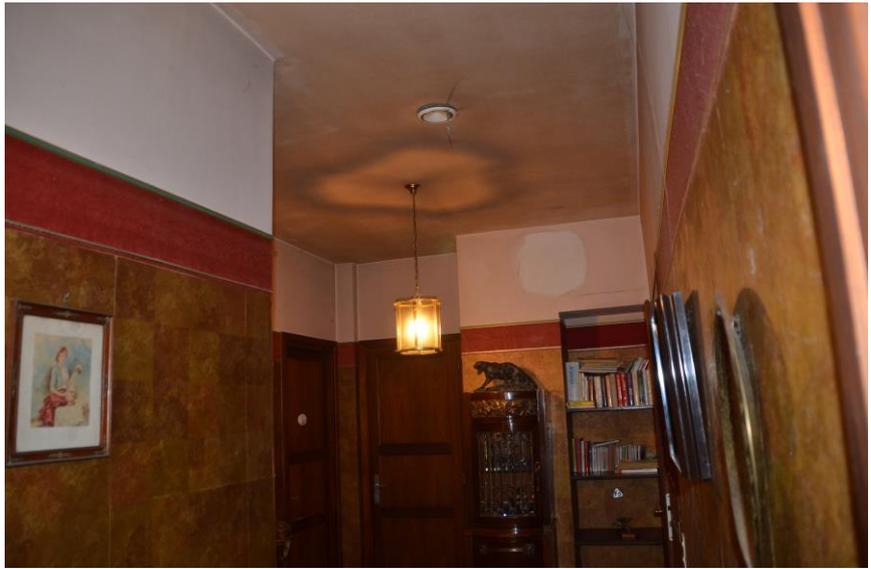
DEGAGEMENT ET COULOIR

En continu de l'entrée un dégagement est présent avec couloir desservant la partie nuit.

Un placard mural est présent dans le dégagement.

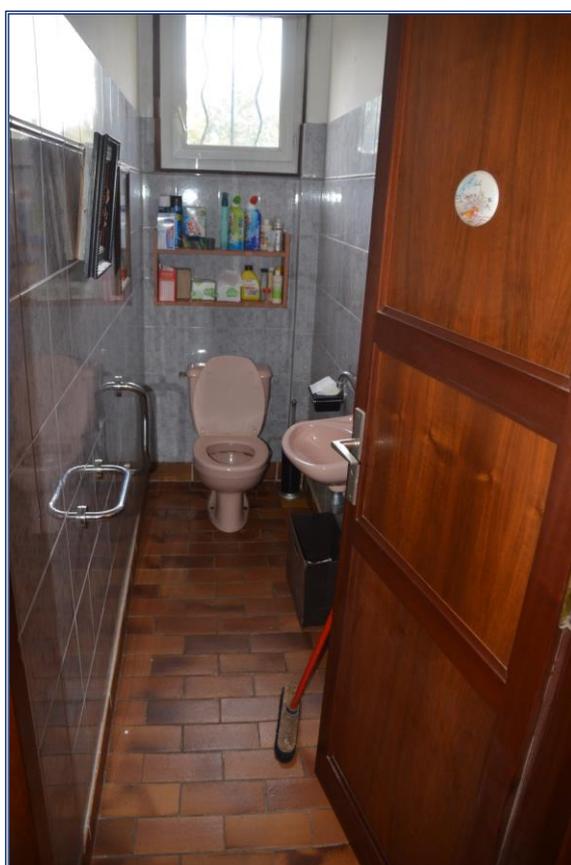
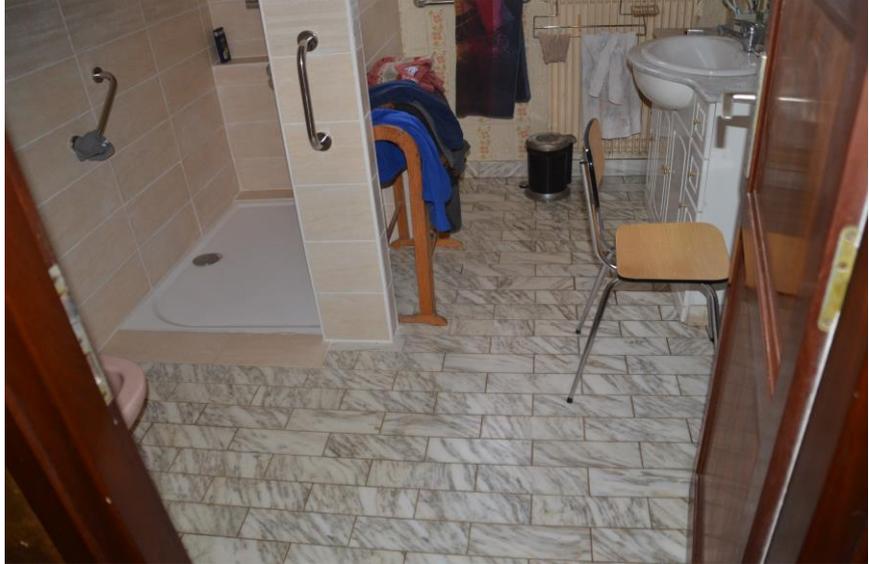
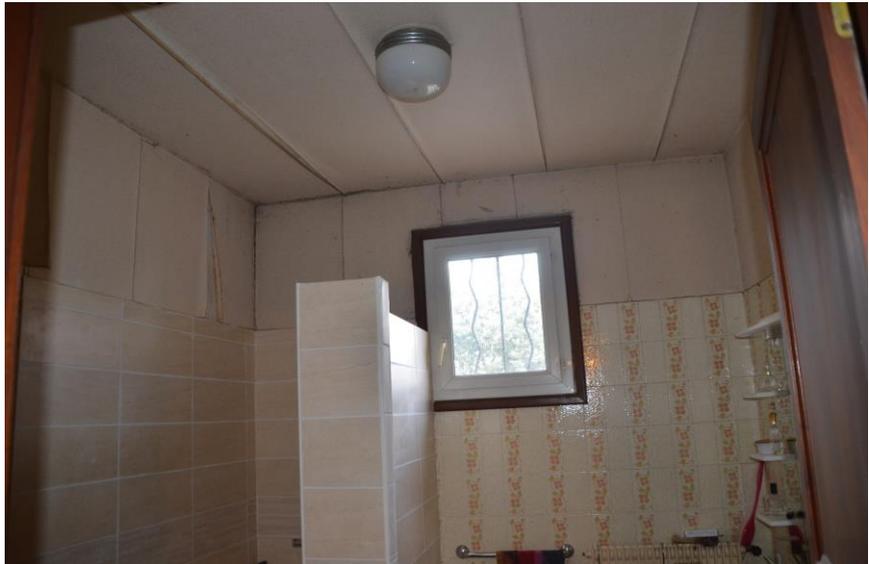
SALLE DE BAINS

Cette pièce est carrelée. Les murs sont pour partie faïencés et pour partie recouverts de tapisserie qui se décolle.

Cette pièce est équipée d'une douche à l'italienne, d'un bidet, d'un meuble vasque.

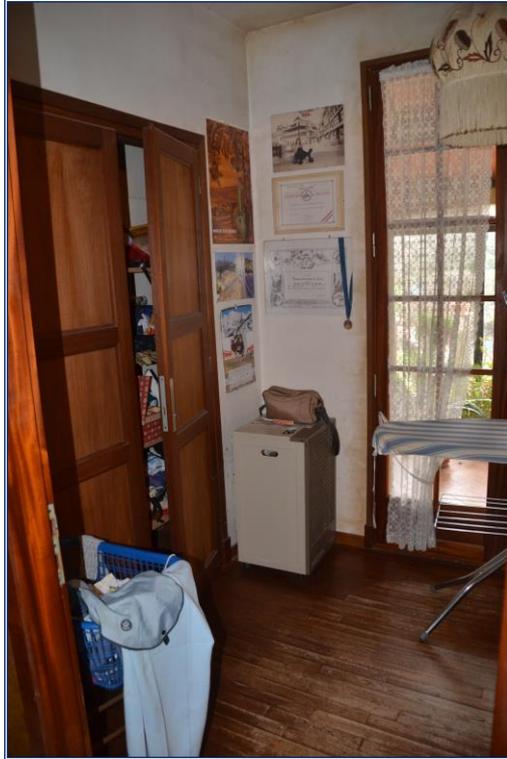
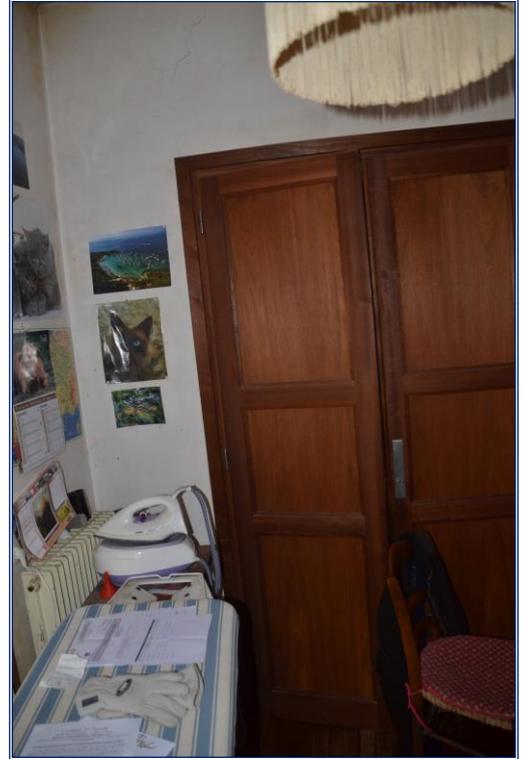
BUREAU

Le sol est recouvert de parquet. Le revêtement des murs est ancien.

Deux grands placards muraux équipent cet espace.

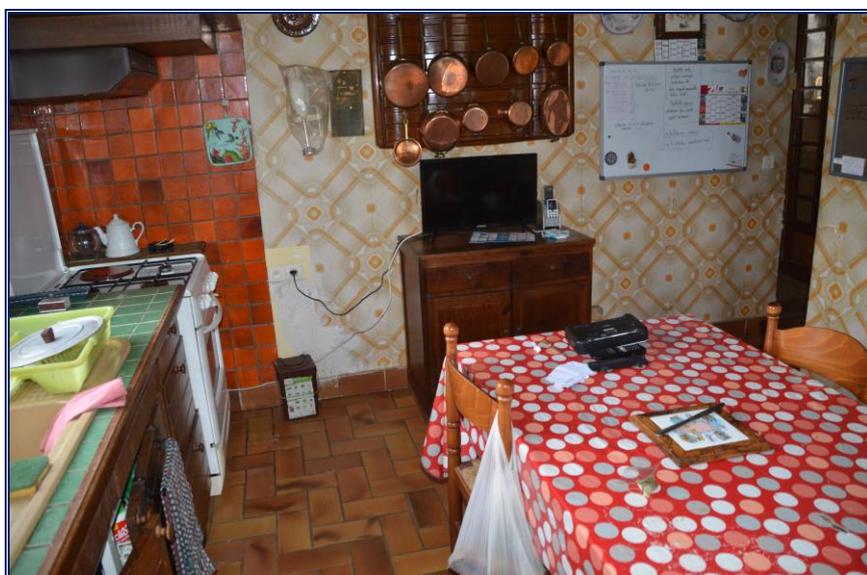
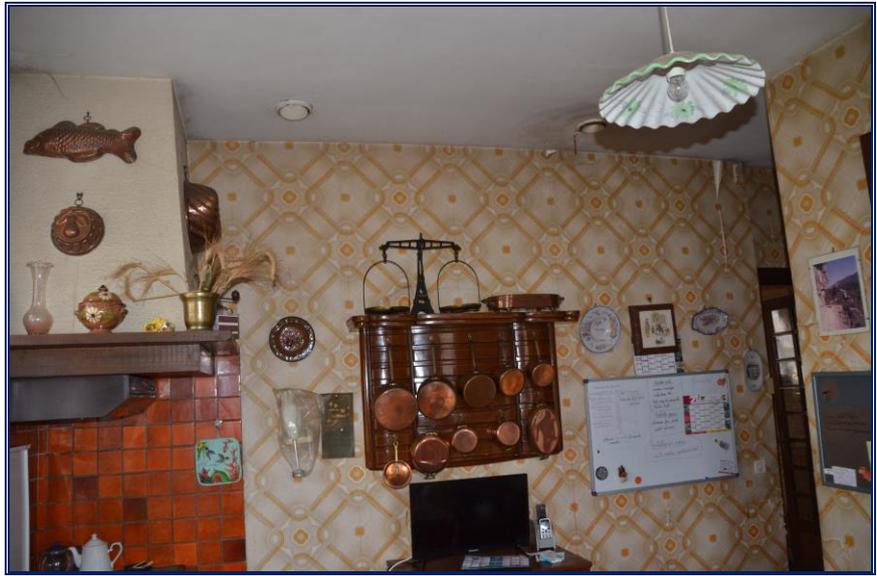
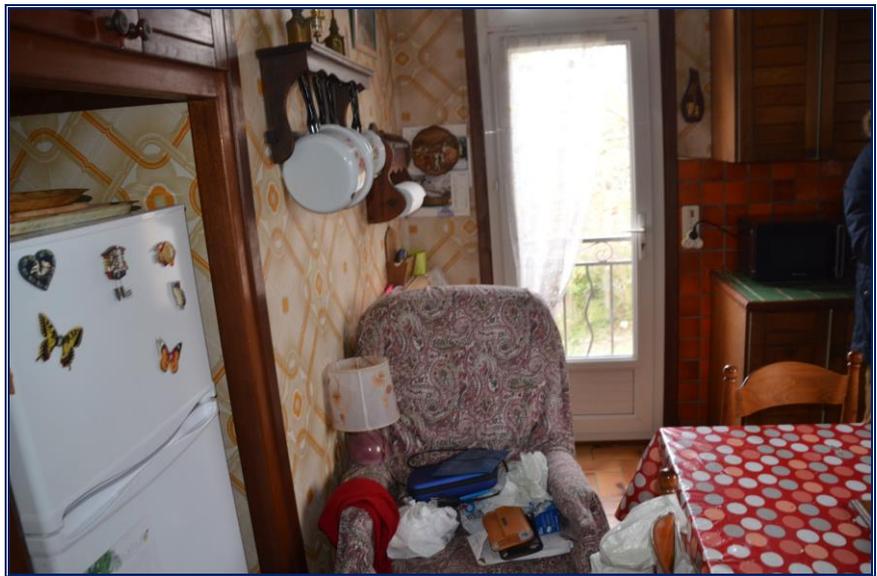
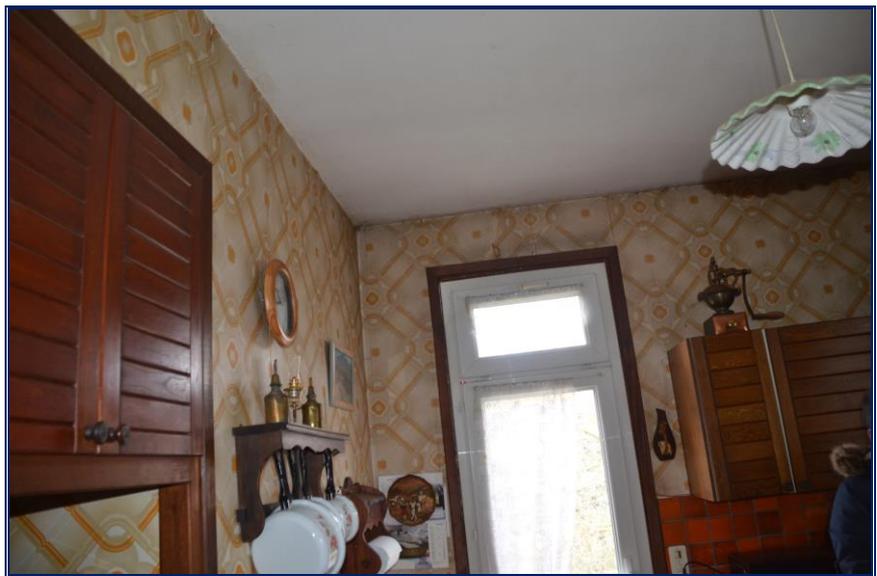
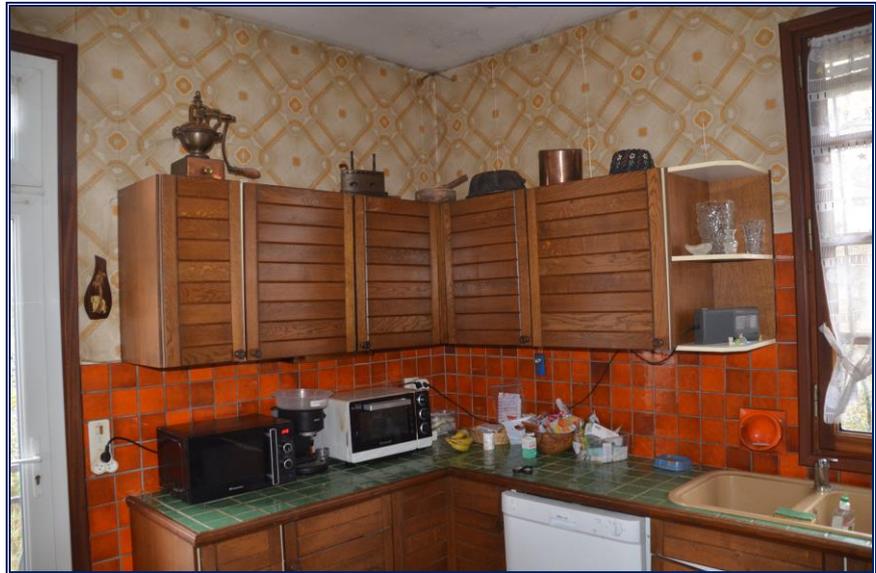
CUISINE

Les murs sont pour partie recouvert de tapisserie et pour partie faïencés.

Des meubles haut et bas en bois équipent cet espace.

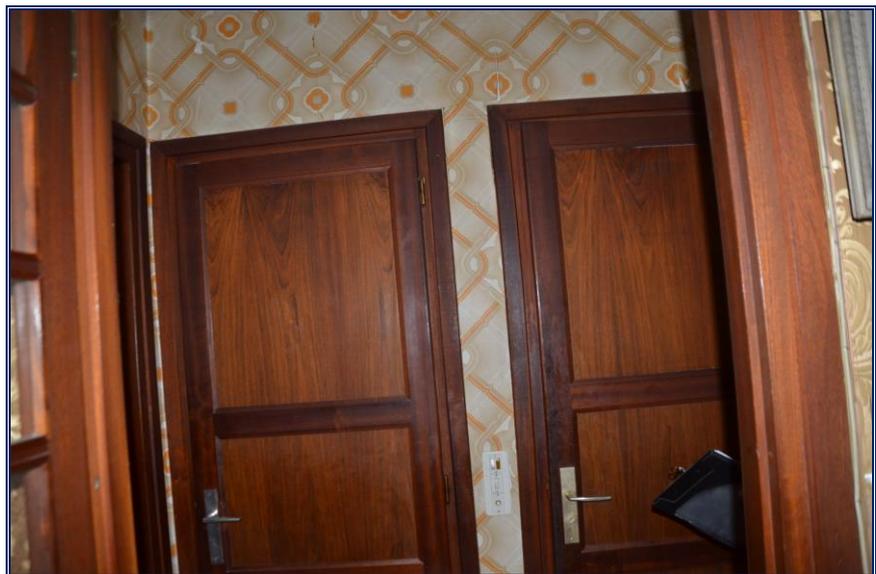
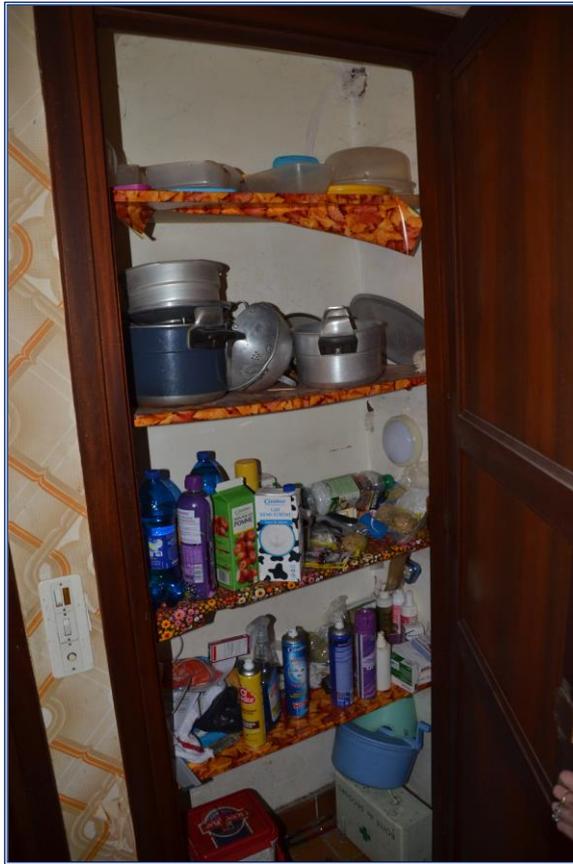
Au niveau du dégagement présent devant la cuisine deux portes sont présentes : une première à droite permet d'accéder à un placard mural, une seconde à gauche desservant le sous-sol.

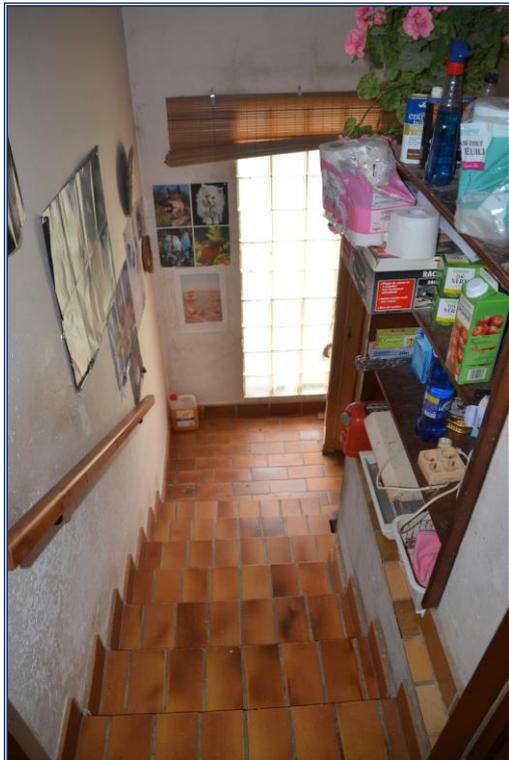
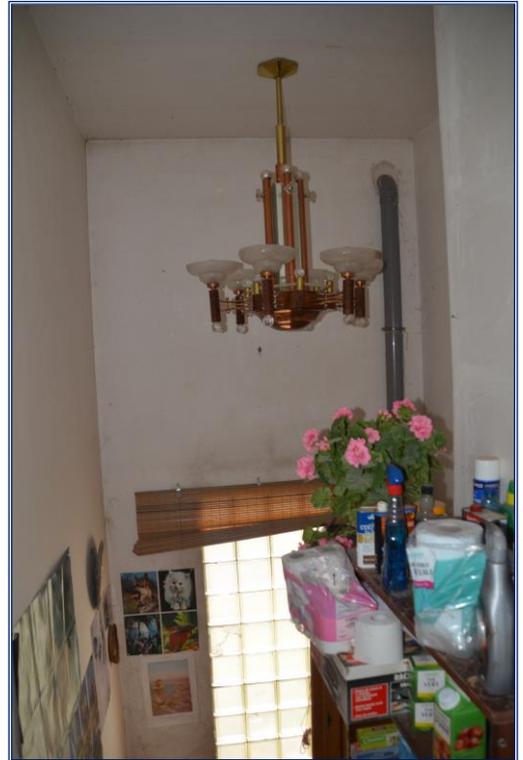
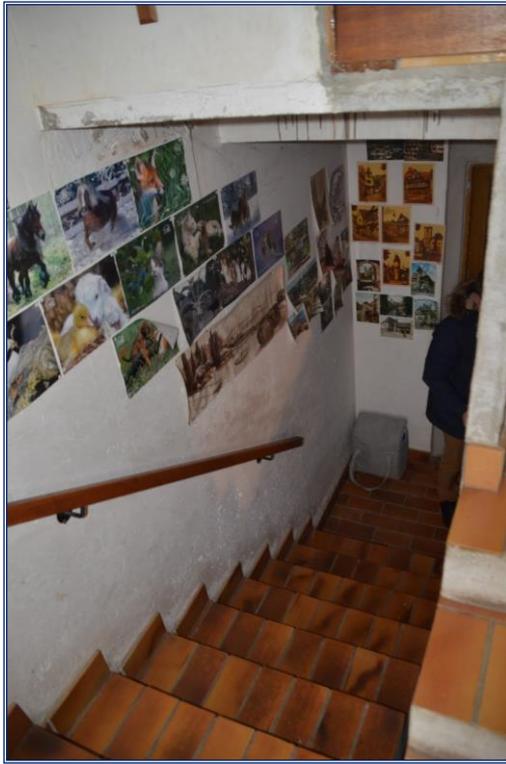
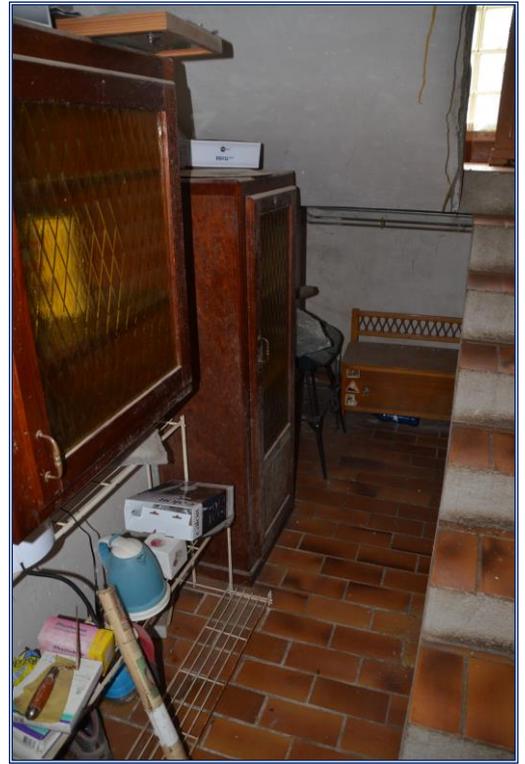
Des escaliers carrelés desservent le sous-sol.

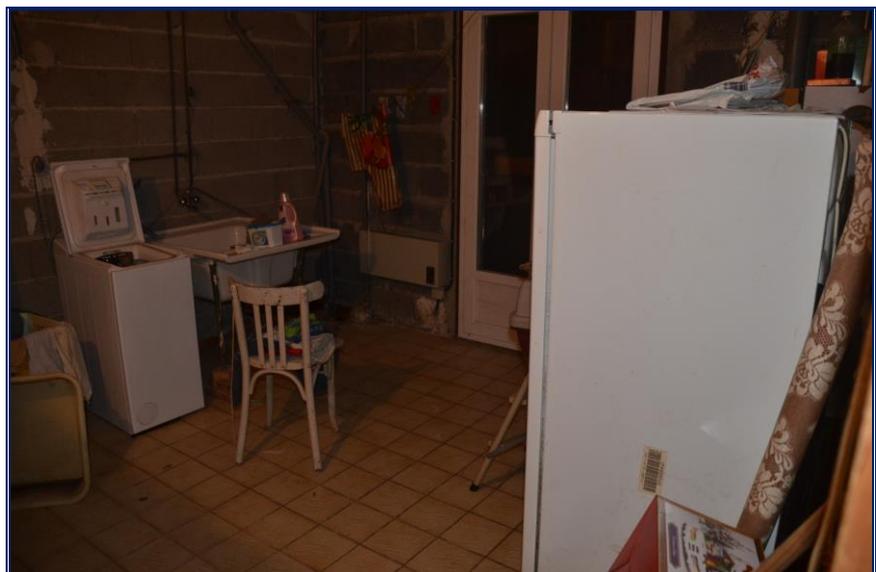
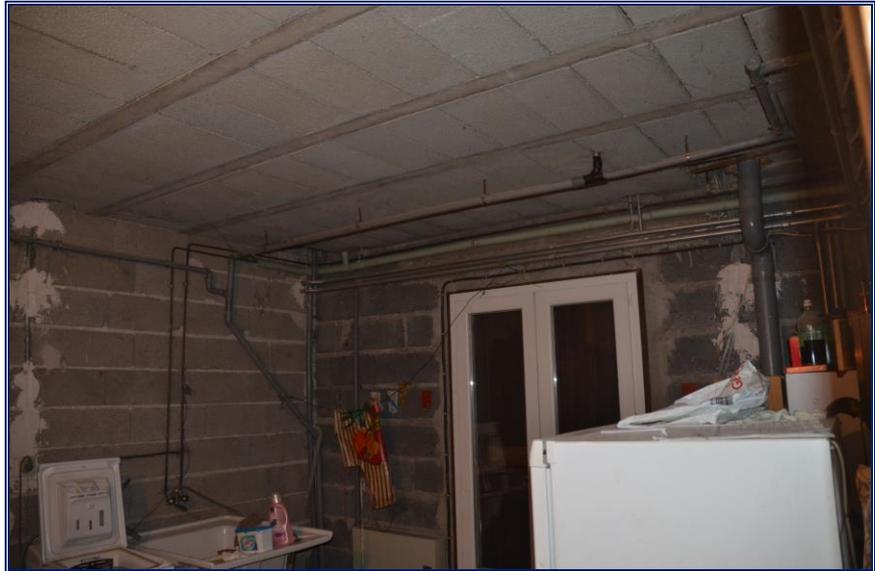
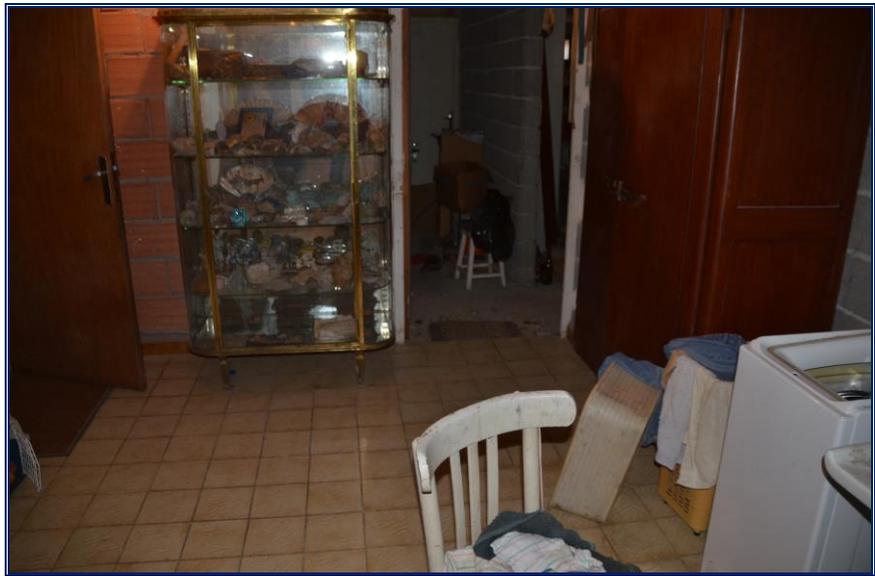
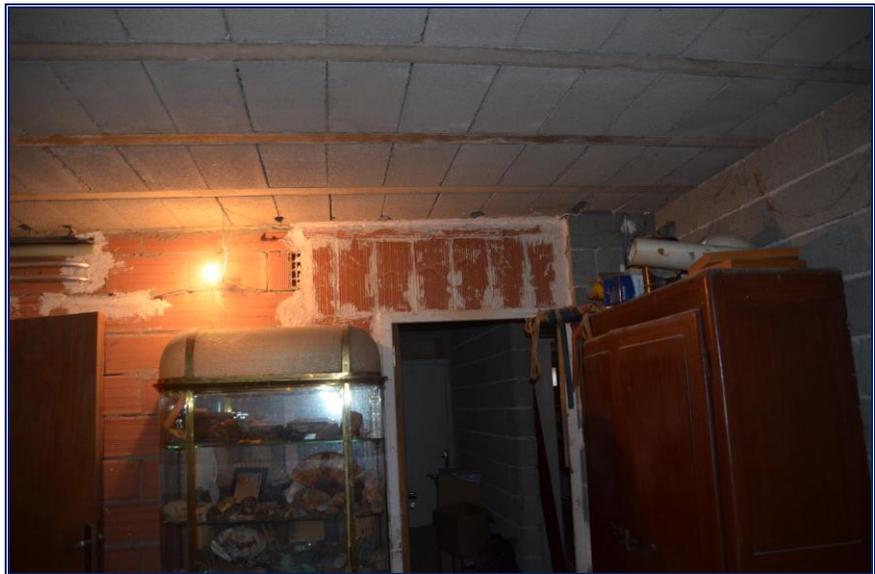
SOUS SOL

L'espace buanderie au sous-sol est carrelé.

Les murs extérieurs et porteurs sont composés de parpaings à l'état brut. Les murs de cloisonnement sont composés de brique à l'état brut.

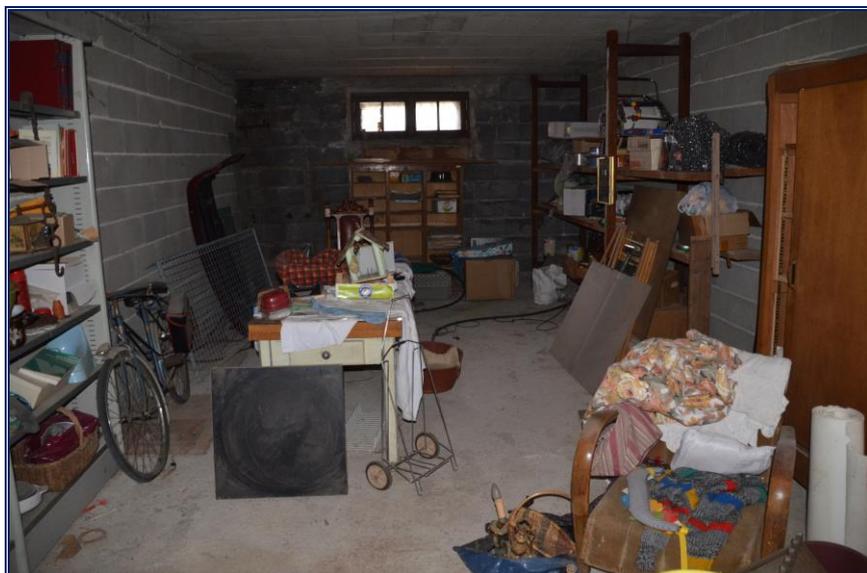
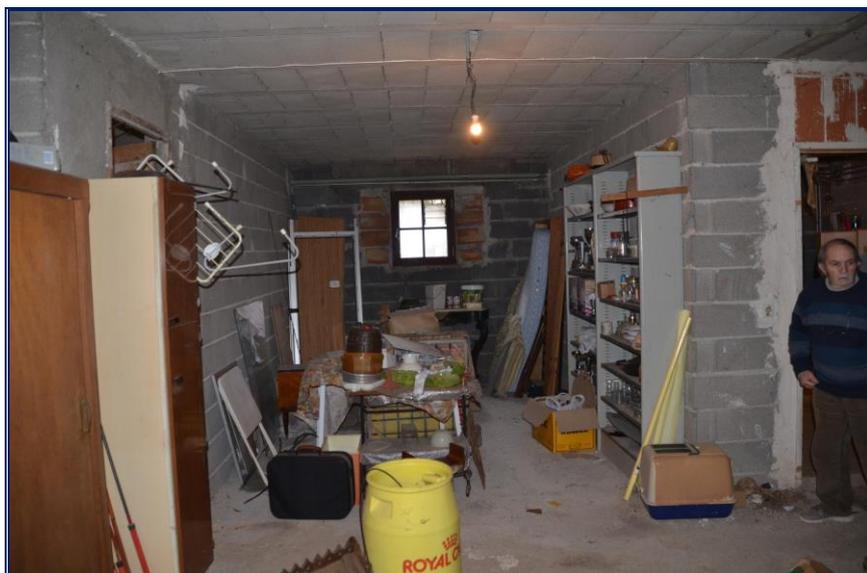
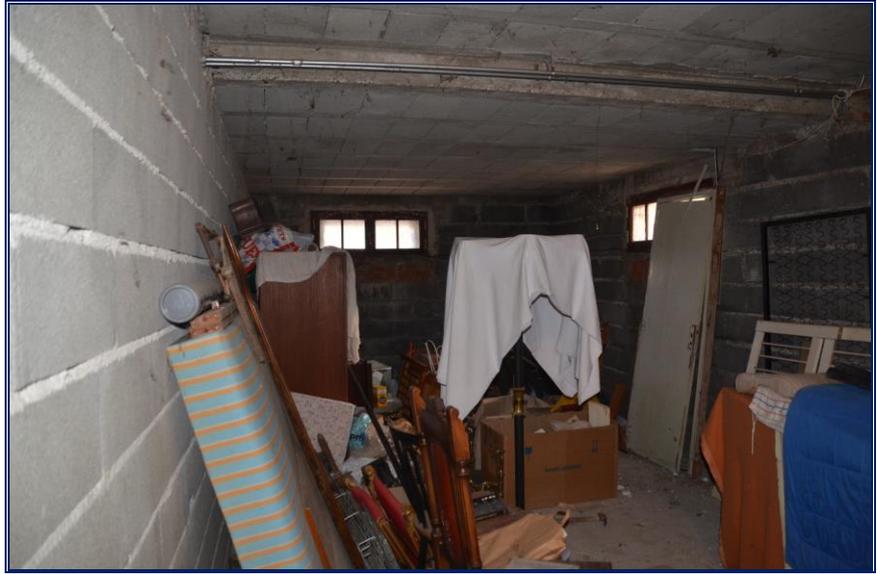
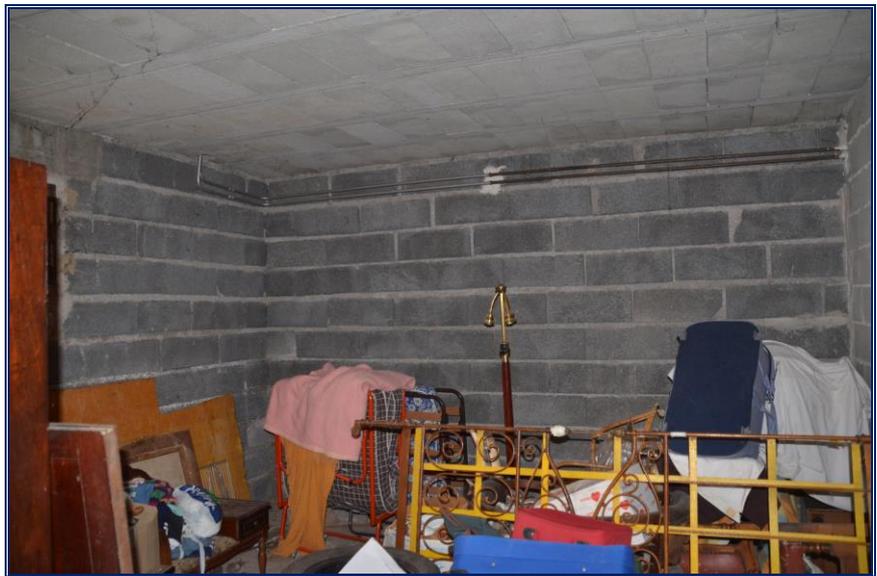
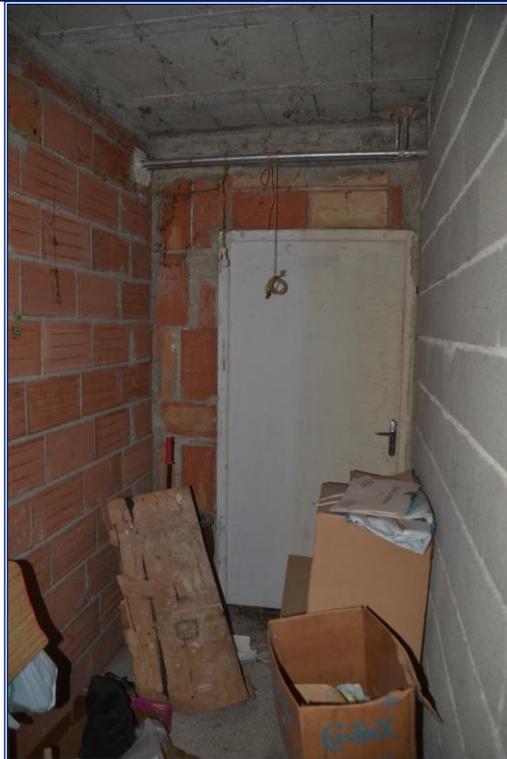
Nous accédons à deux espaces de stockage en enfilade dont les sols présentent une dalle béton à l'état brut.

Les murs sont composés de parpaing à l'état brut.

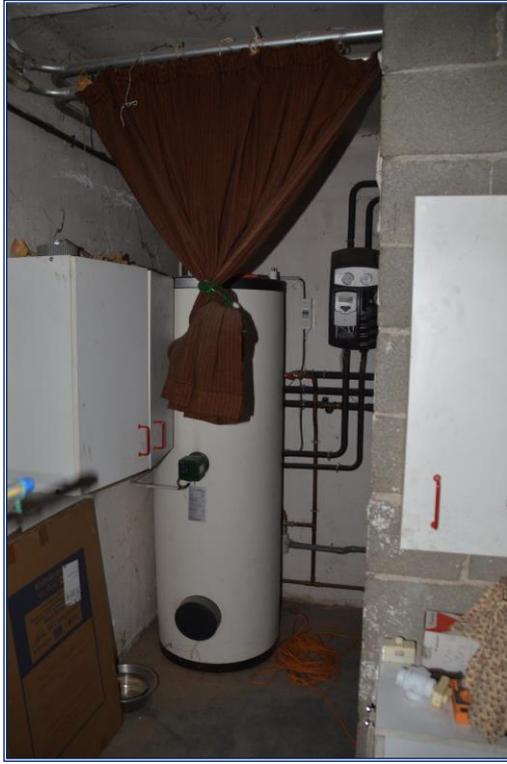
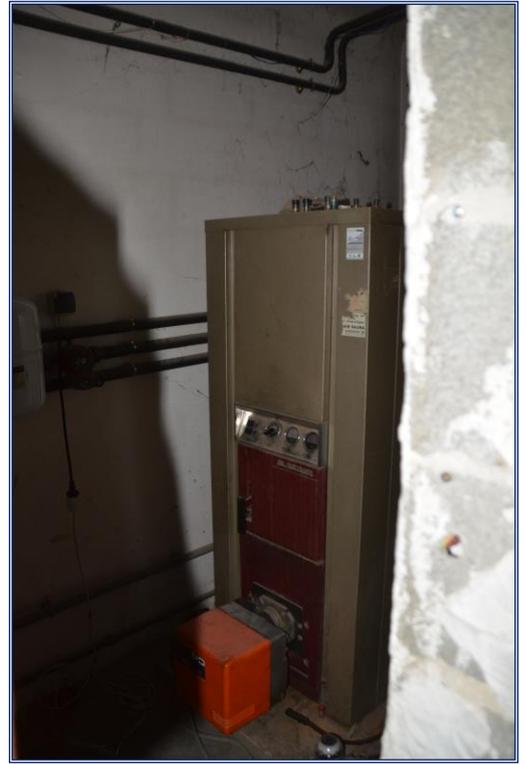
Nous accédons à l'espace garage.

A ce niveau un espace accueille le cumulus et la chaudière.

Le restant permet de stocker du mobilier et de stationner un véhicule.

Les murs de l'ensemble de cet espace sont composés de parpaing à l'état brut. Le sol présente une dalle béton à l'état brut.

LA porte du garage est en bois ancien et non motorisée.

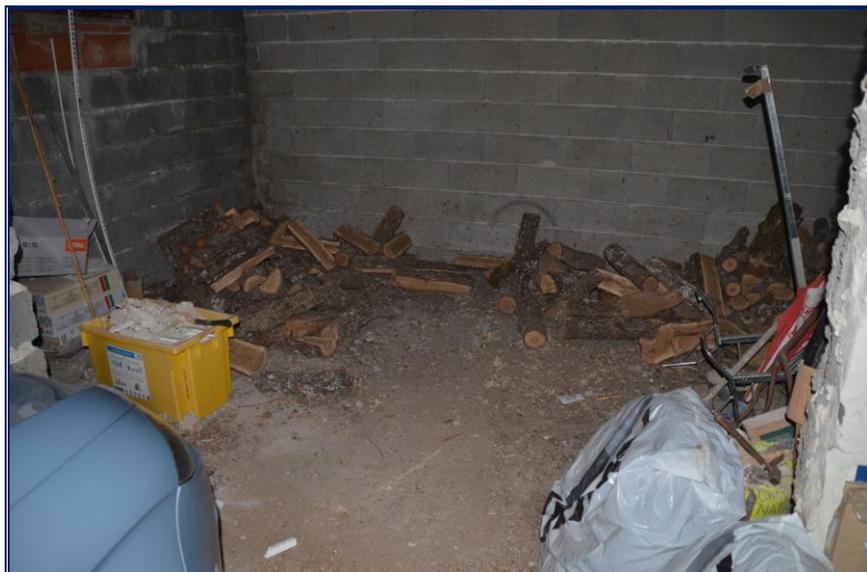
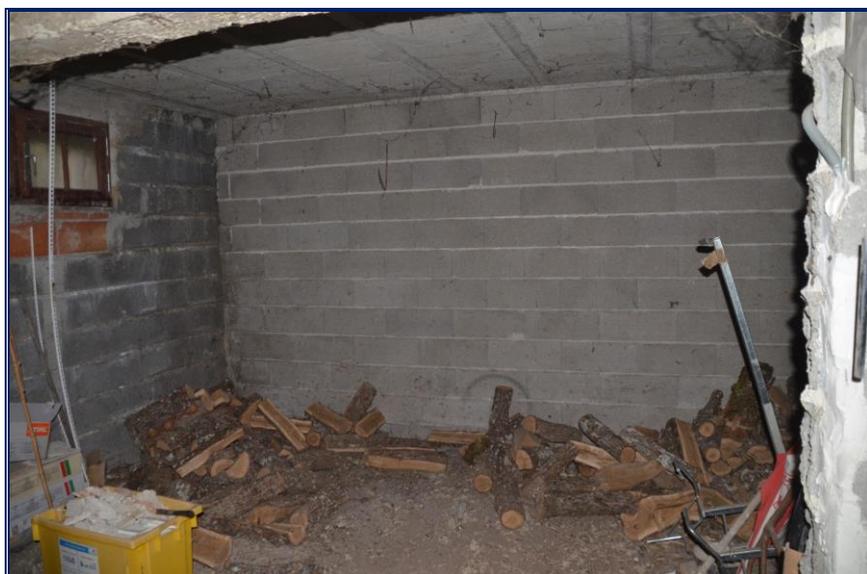
Au-devant de l'aire de stationnement un espace composé des mêmes matériaux est présent et accueillant le stockage de bois.

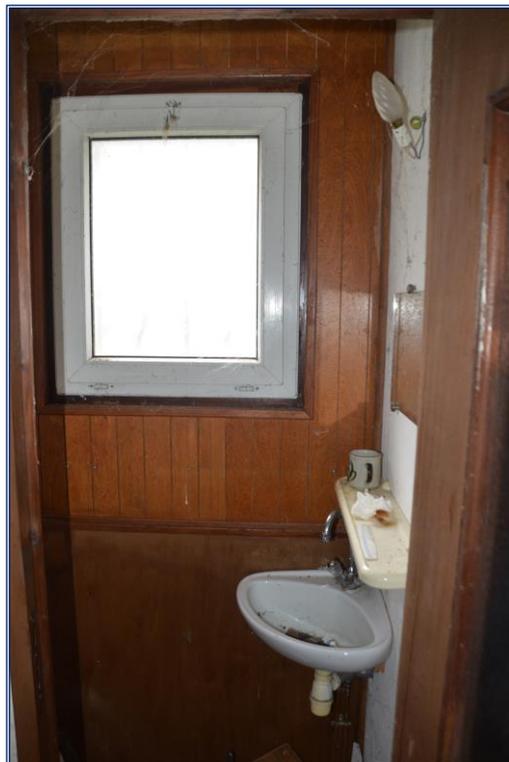
Enfin le sous-sol comprend un espace aménagé en bureau avec placard mural.

Un WC équipe ancien et non fonctionnel jouxte ce bureau. Un lave main est présent à ce niveau

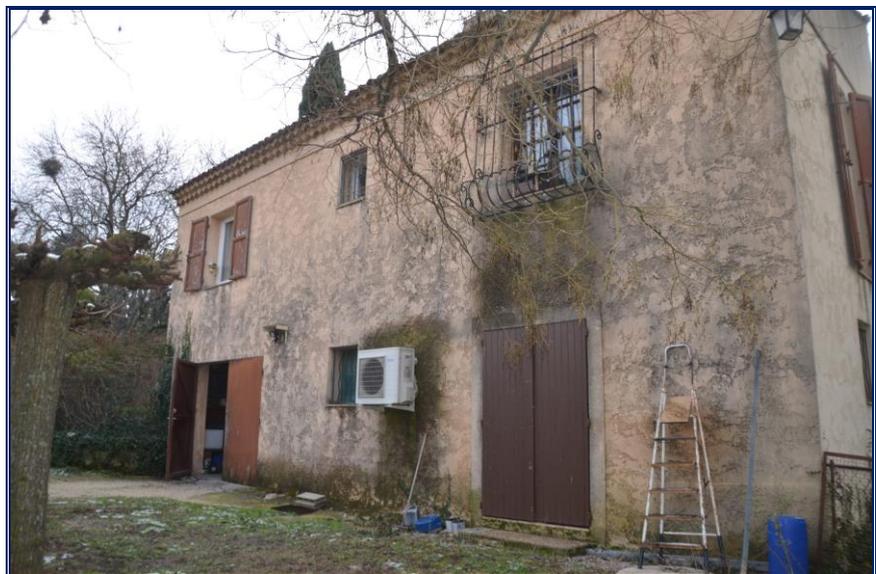
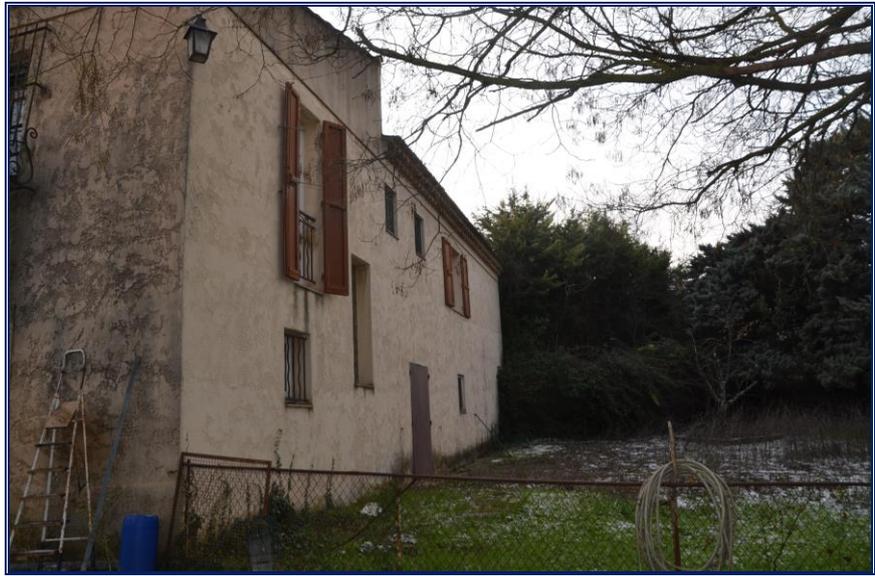
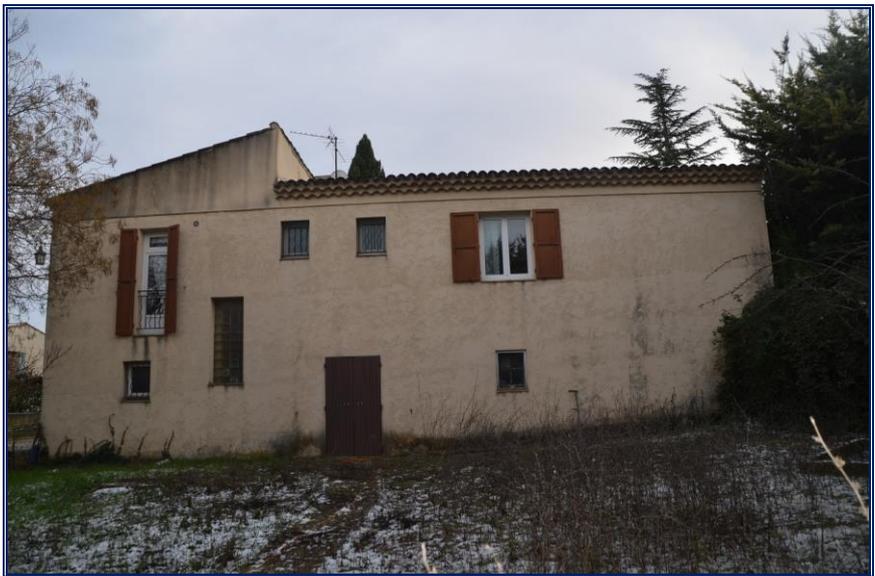
EXTERIEUR

Nous prenons des clichés photographiques des façades extérieures.

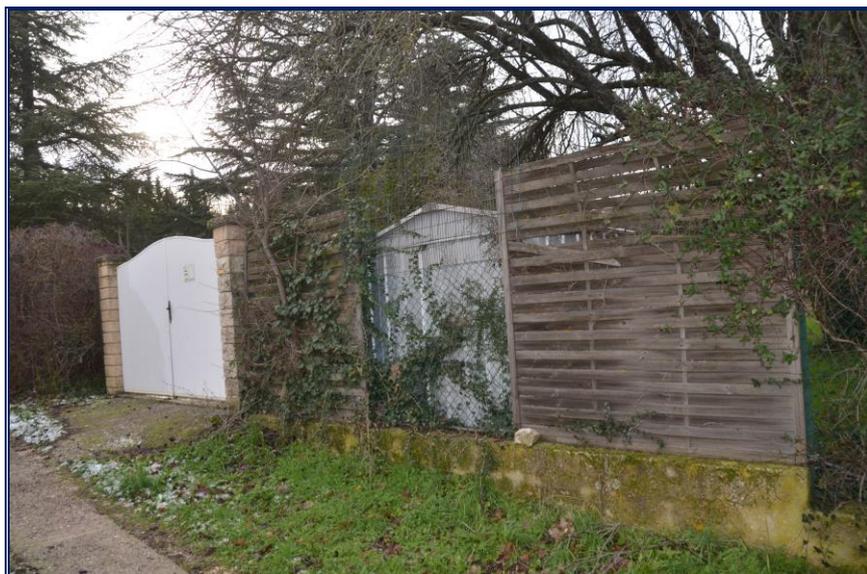
A sud nous retrouvons également un jardin. Une clôture en mauvais état est présente.

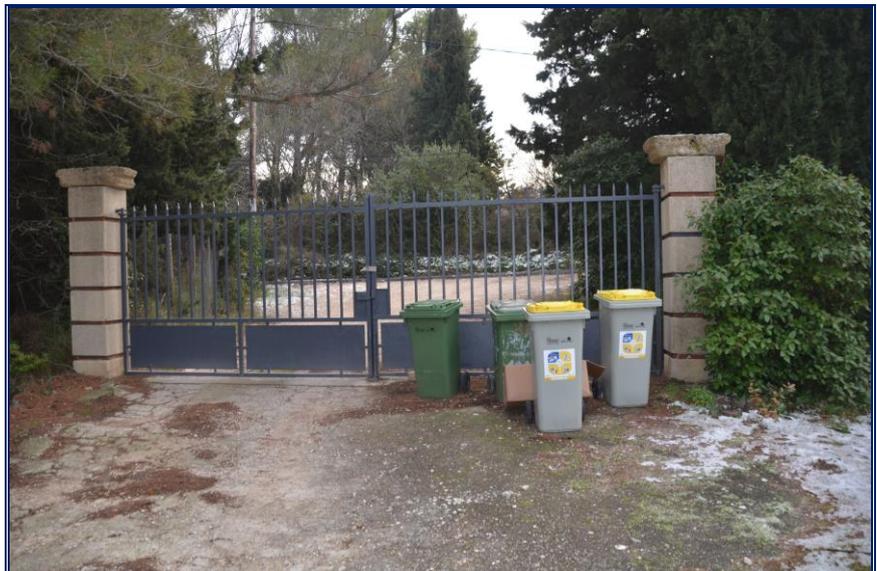
*Enfin nous constatons qu'un portail (non motorisé) dessert le 1090
Chemin Carraire de Salin accueillant trois propriété différentes.*
