## PROCES VERBAL DESCRIPTIF

**DESIGNATION DE  
PROPRIETE  
ET CADASTRALE**

A SAINT REMY DE PROVENCE (13210) Cours de Guicherade, une propriété dénommée le Mas Cabassud figurant au cadastre rénové de ladite commune Section CT n°184 pour une contenance de 50 ares.

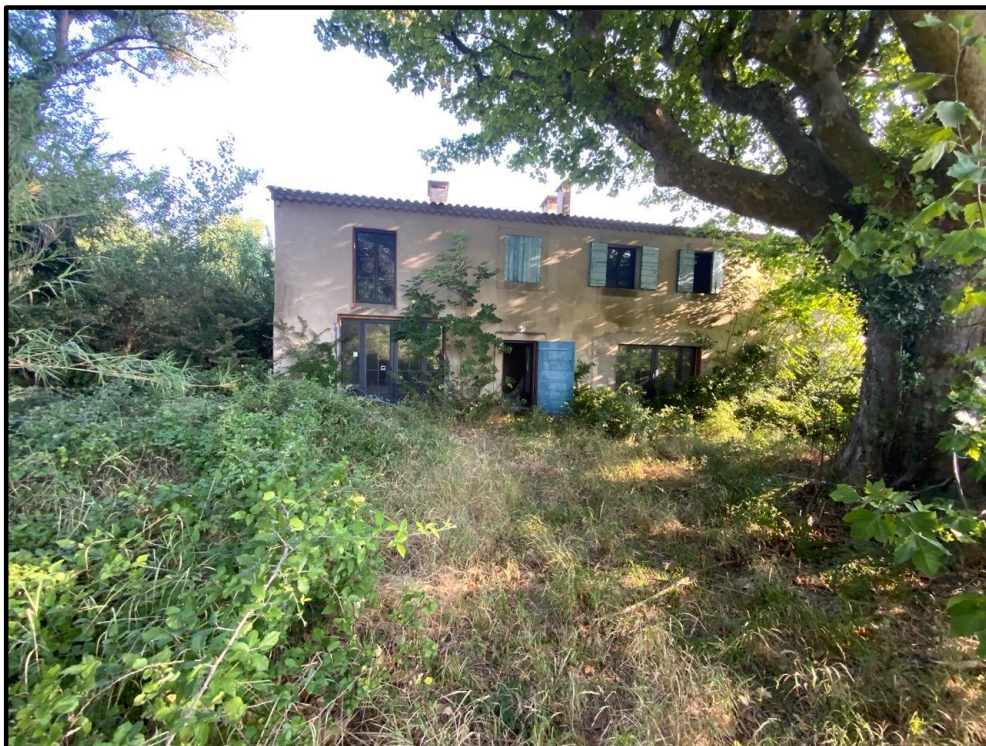
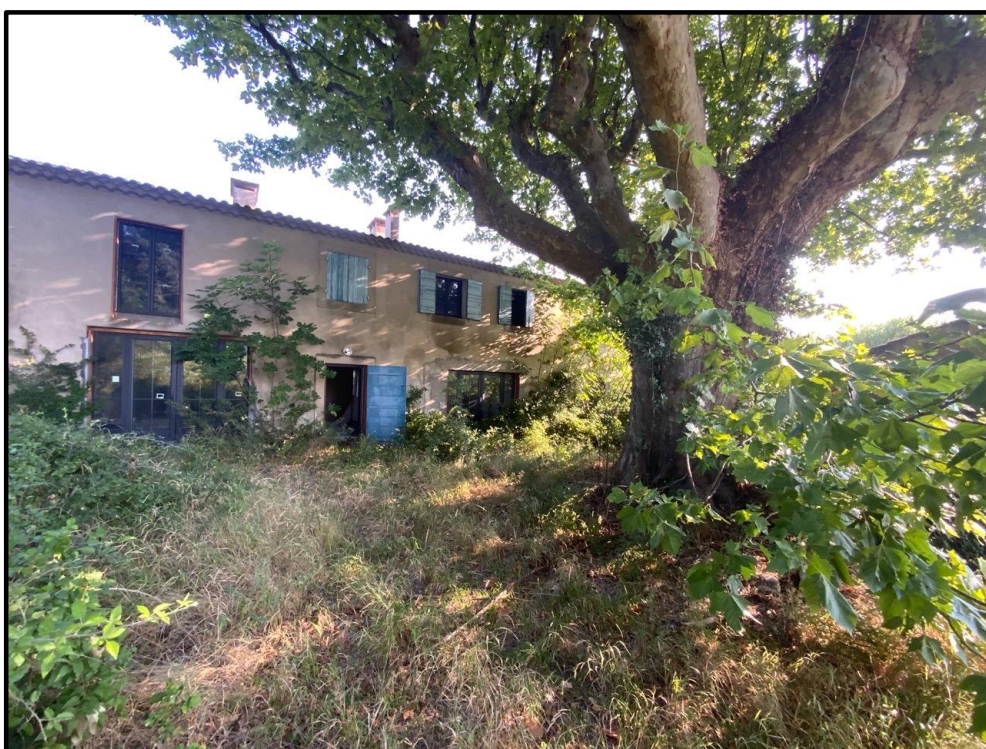
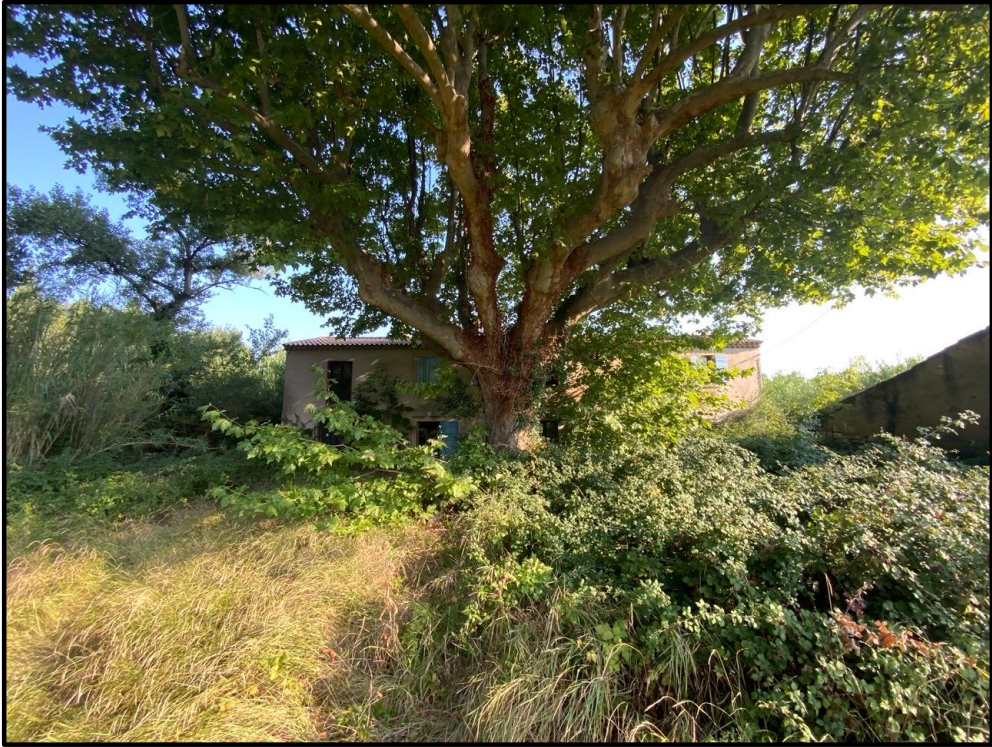
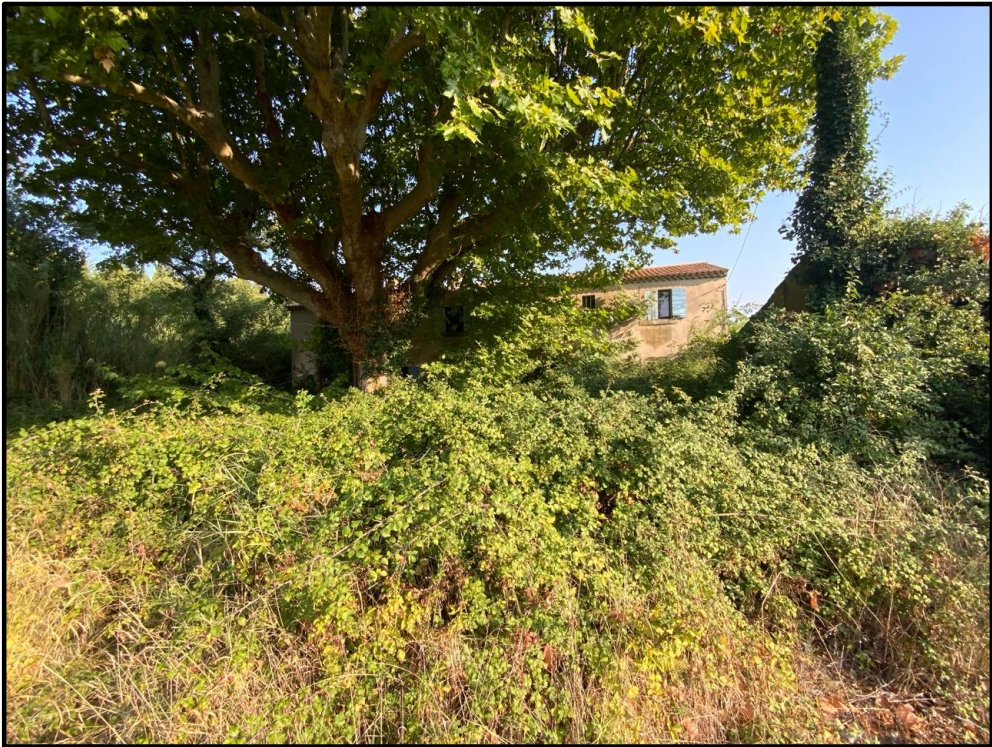
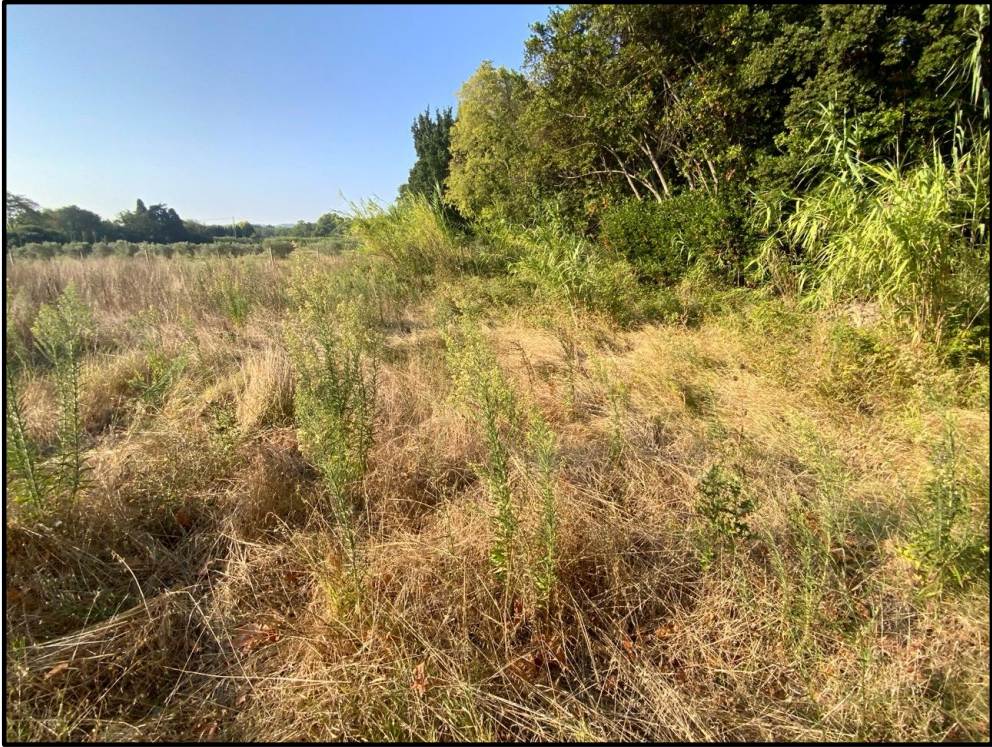
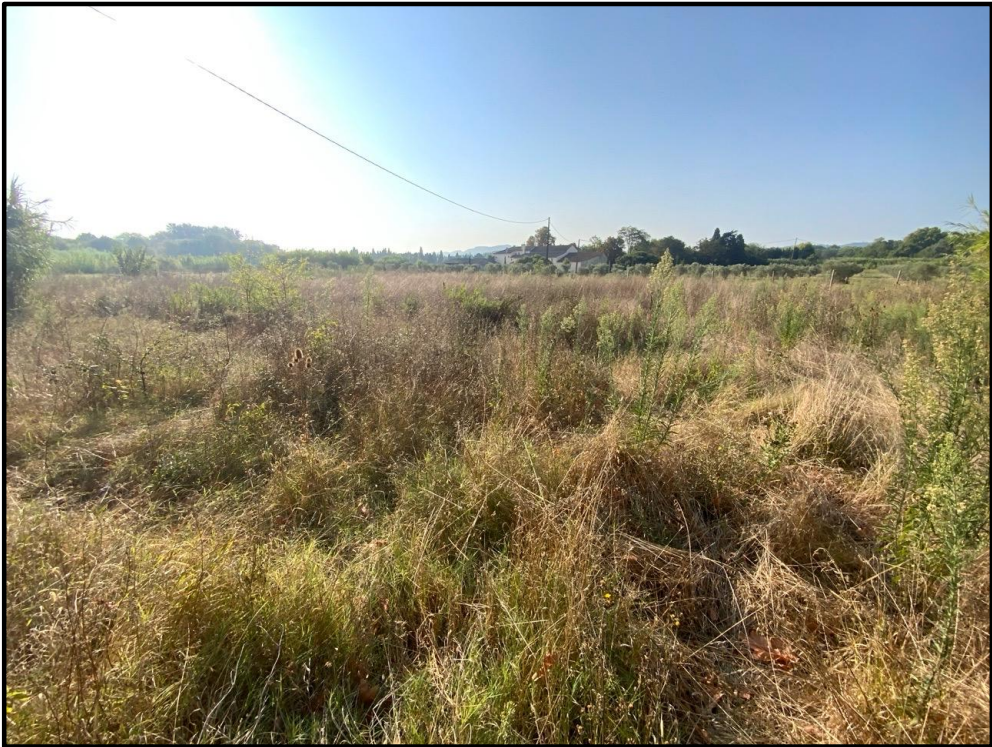
Nous constatons une façade sud avec l'ensemble des ouvertures donnant coté jardin

Un platane séculaire est présent au-devant de cette façade.

L'ensemble du jardin et de la parcelle est en jachère.

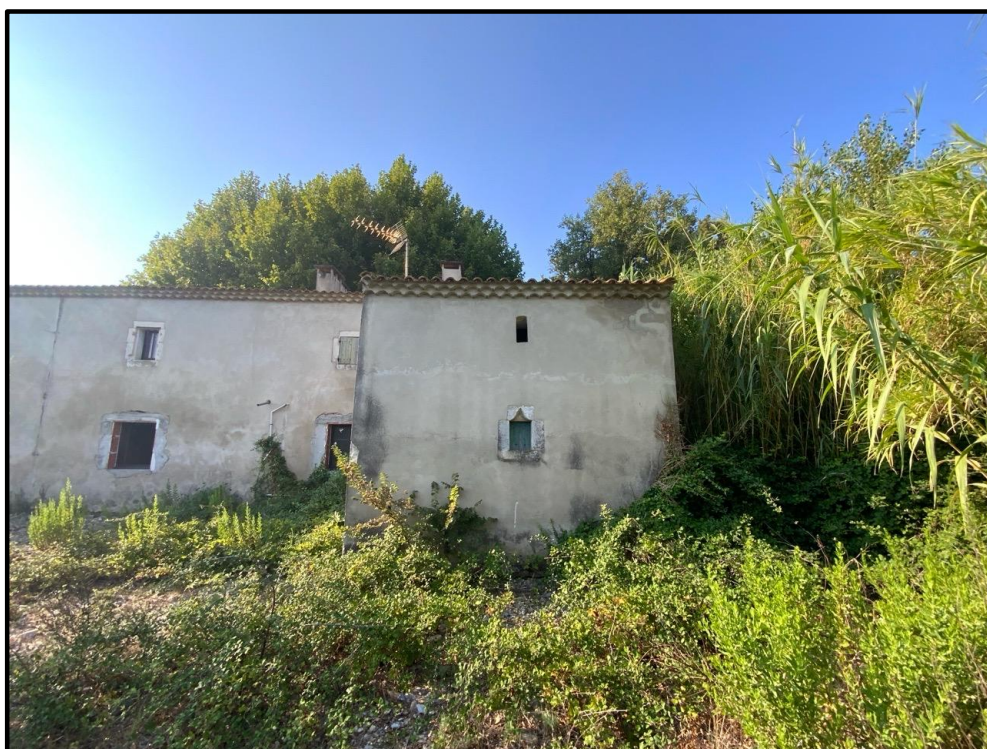
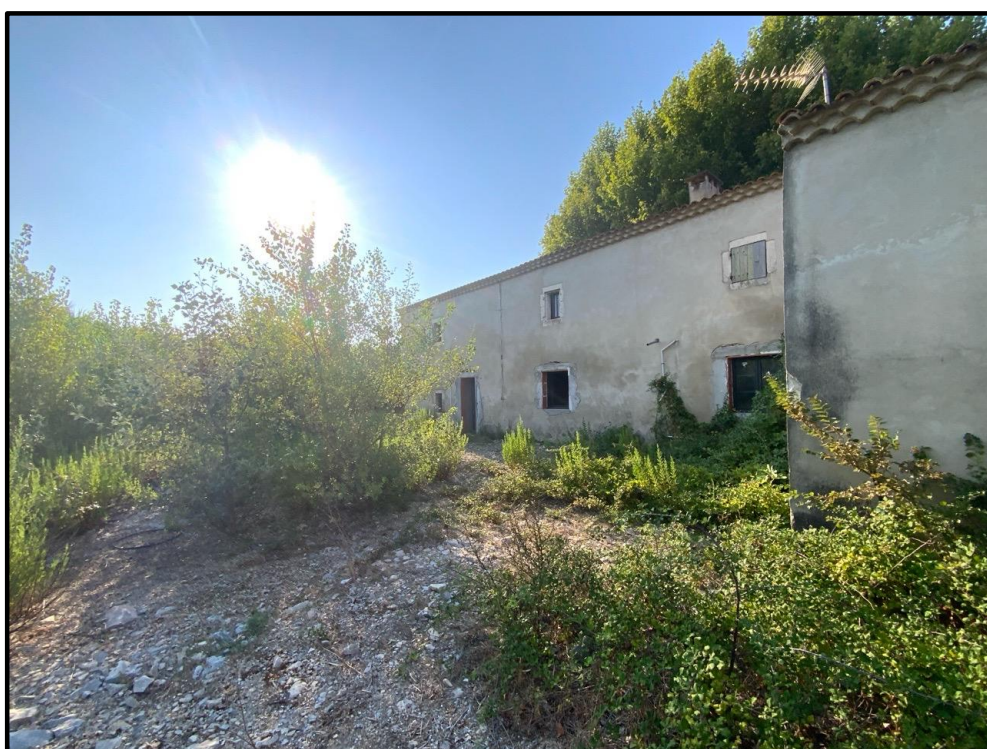
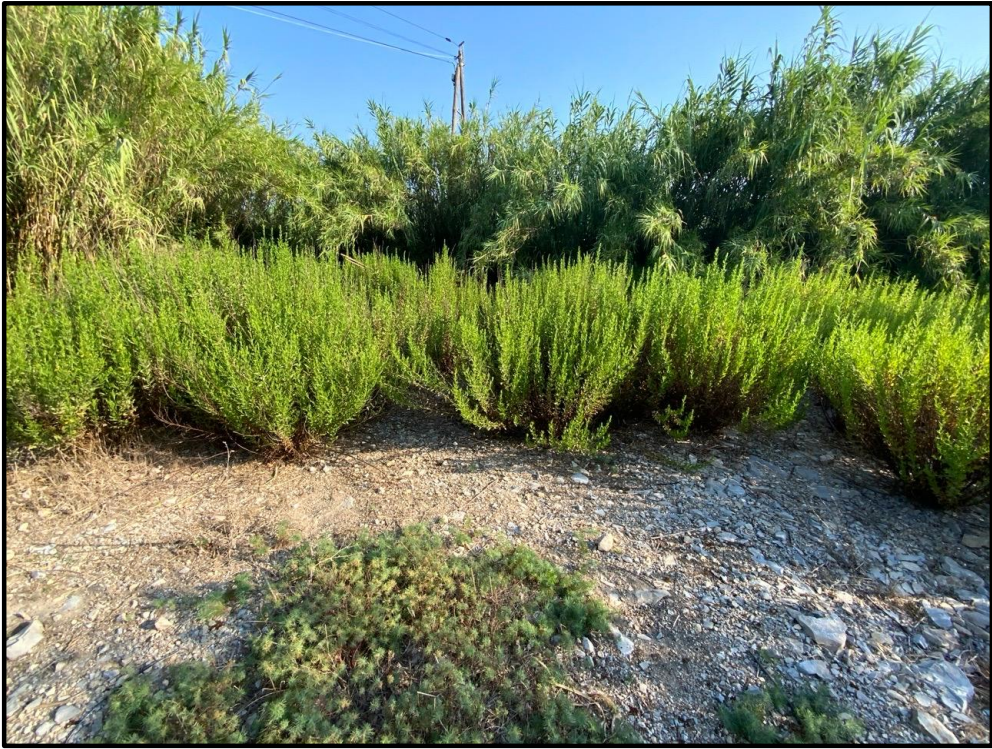
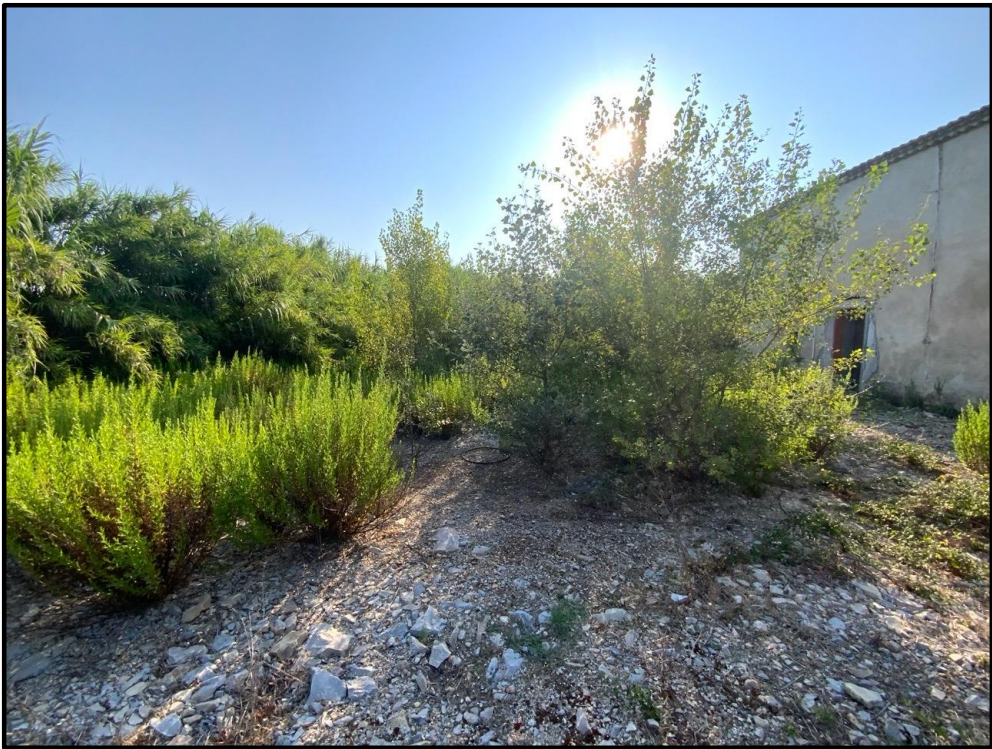
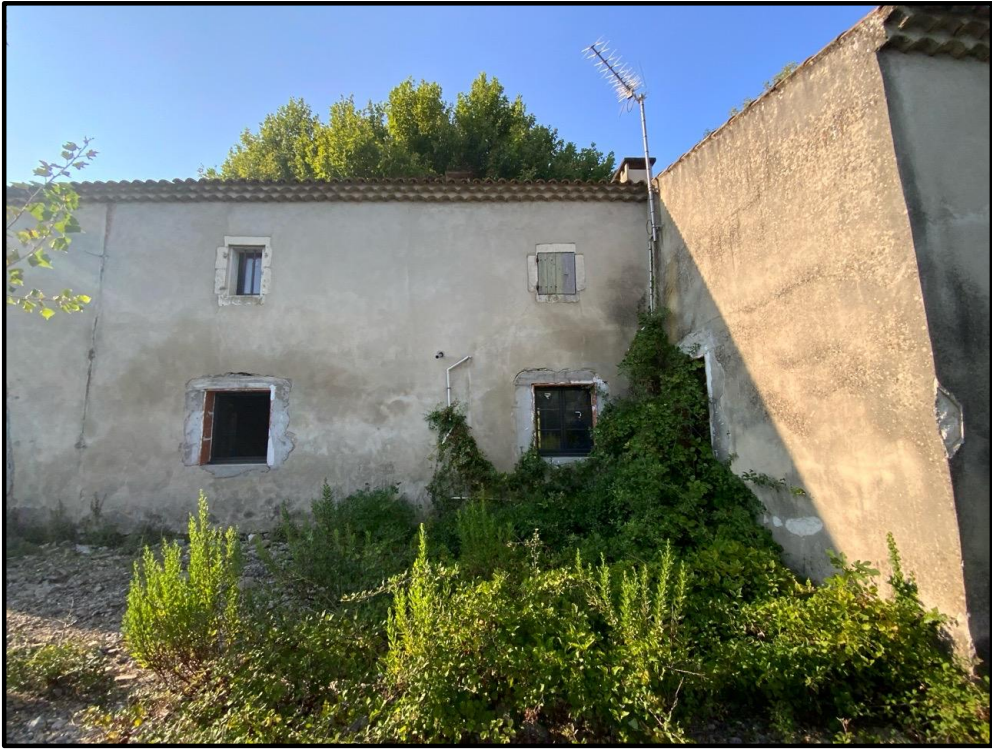
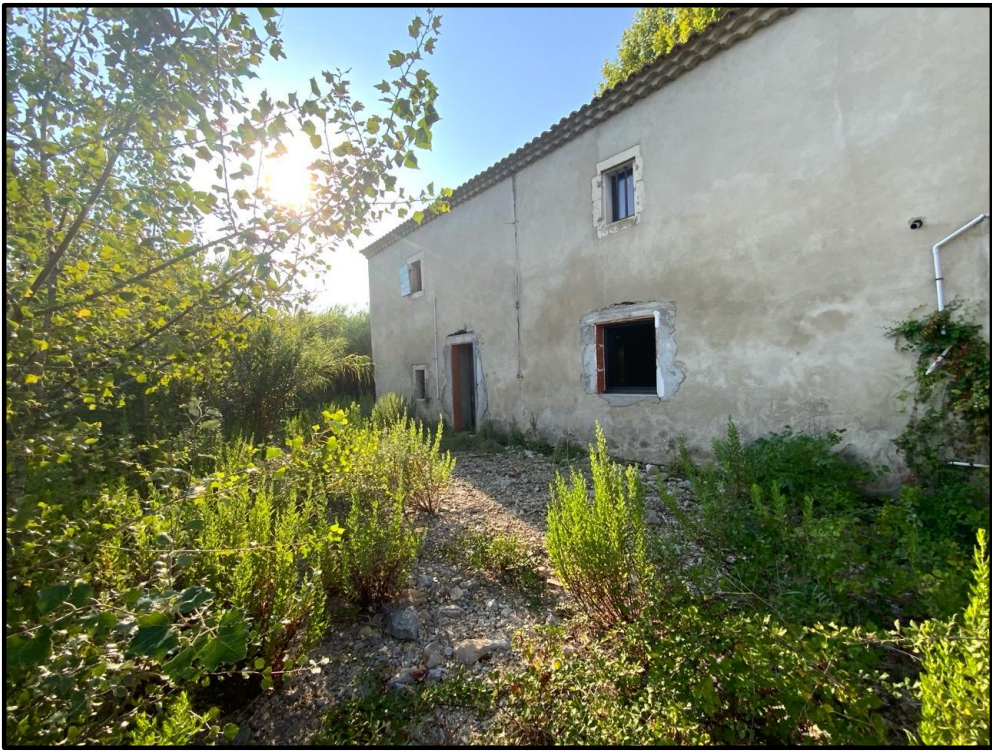
Au nord nous retrouvons également la façade avec un partie de parcelle également en jachère.

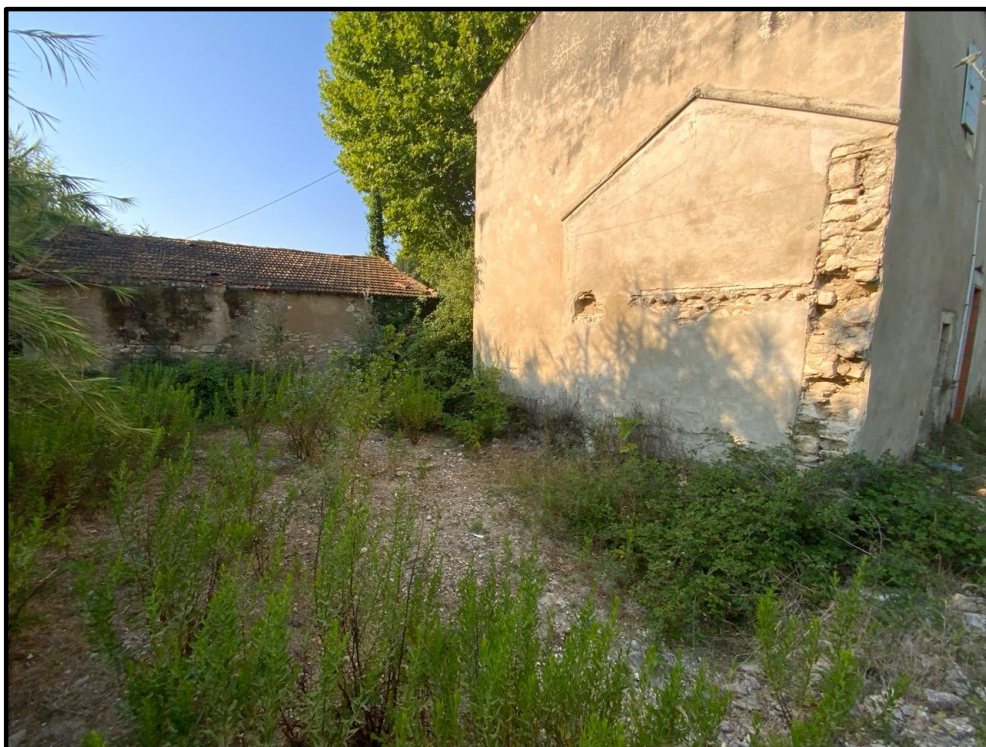
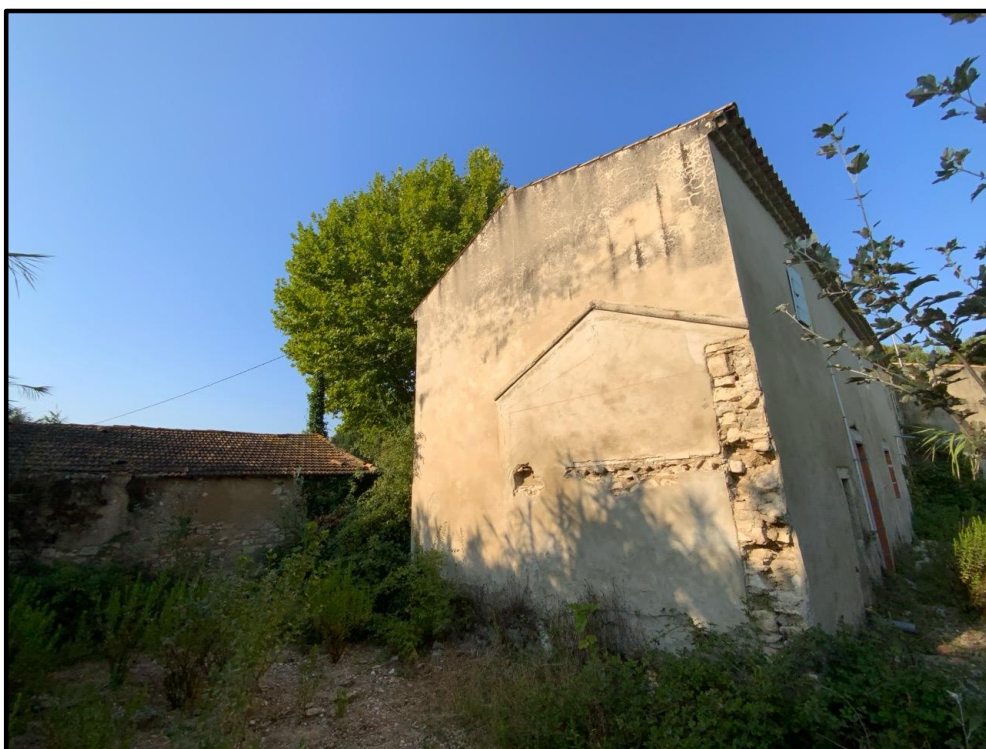
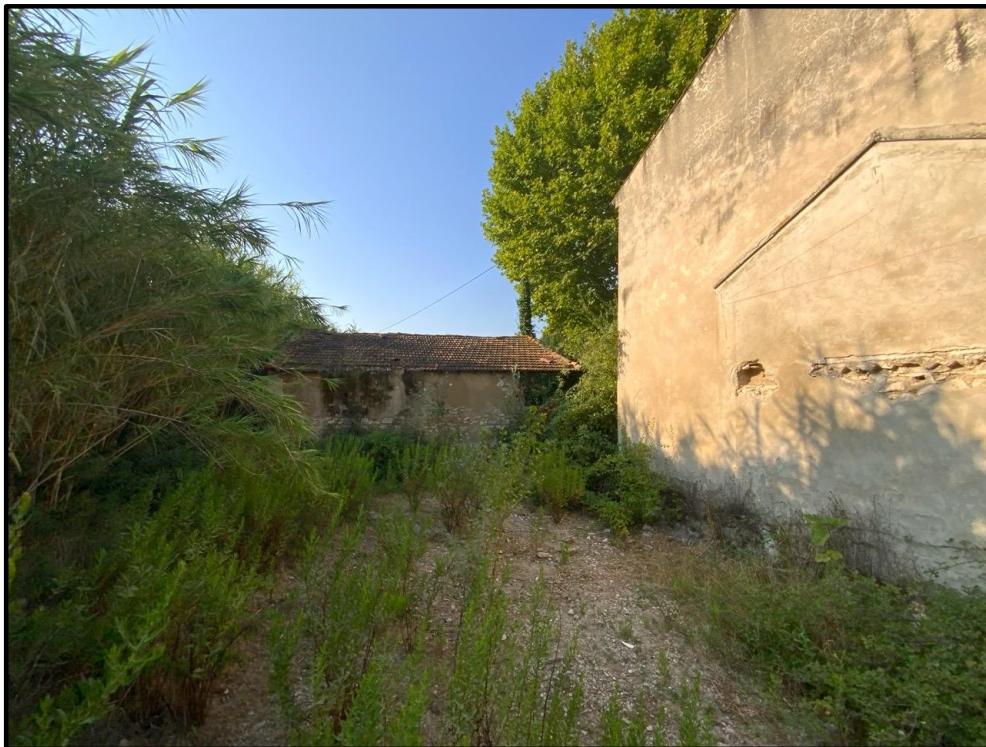
A l'ouest nous avons vu que la façade de la bâtisse mais également une vue sur l'abri présent sur la parcelle

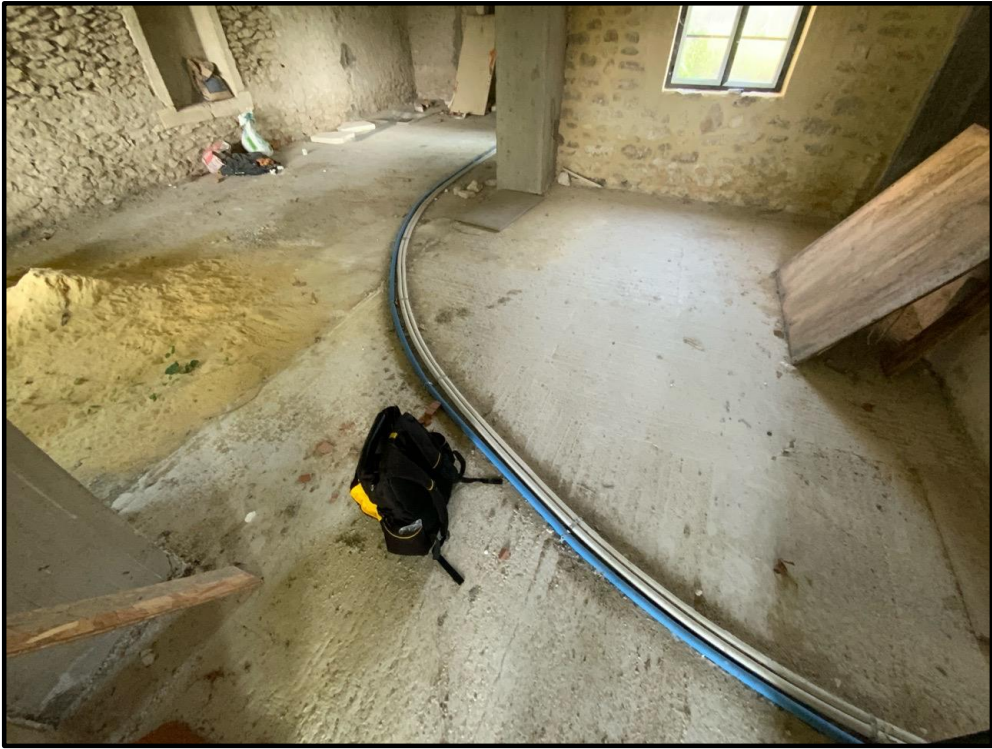
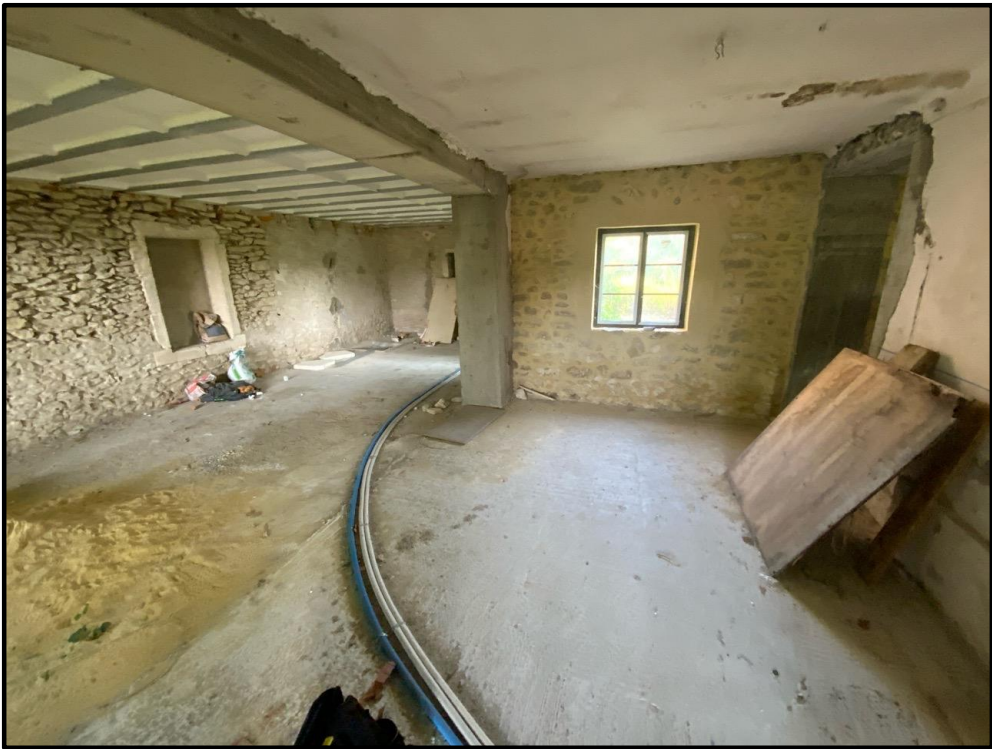
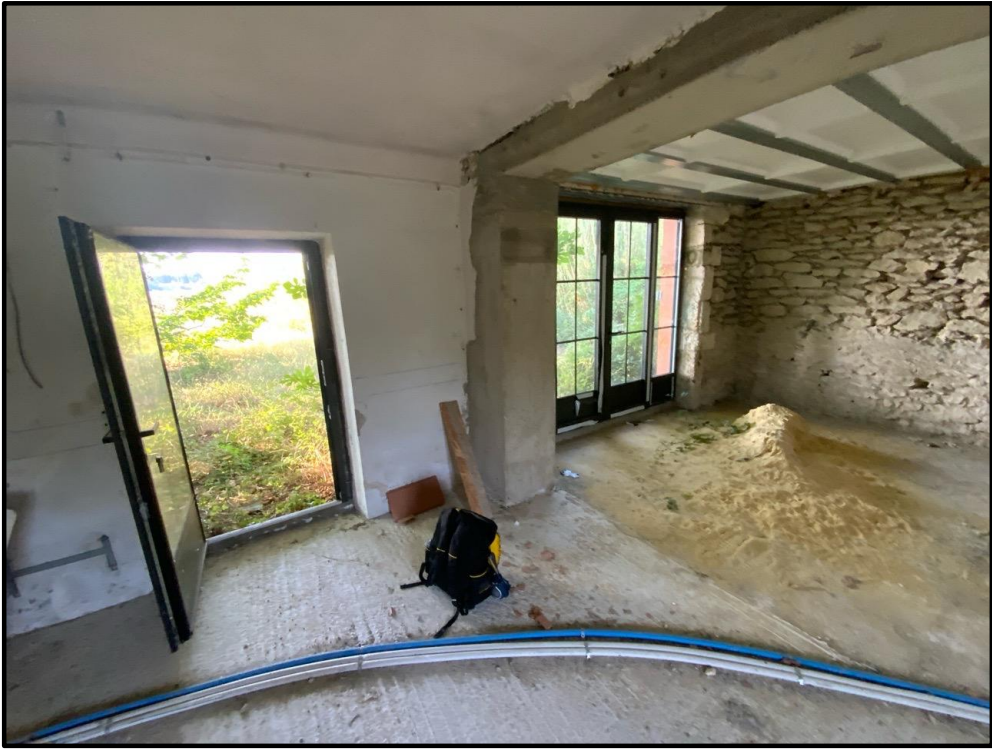
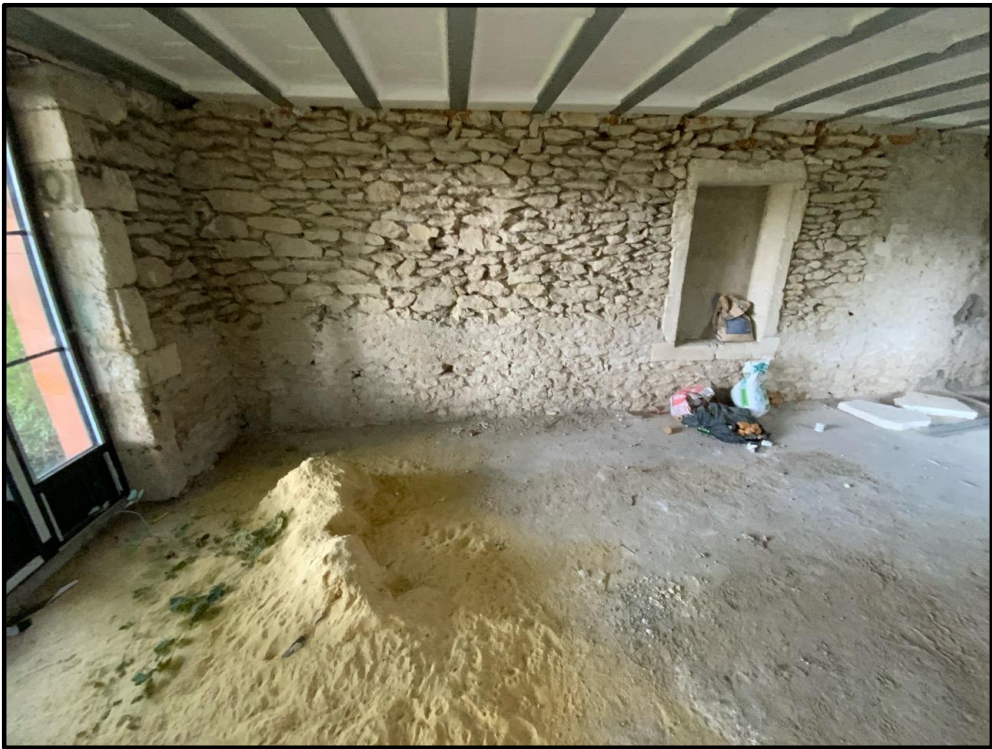
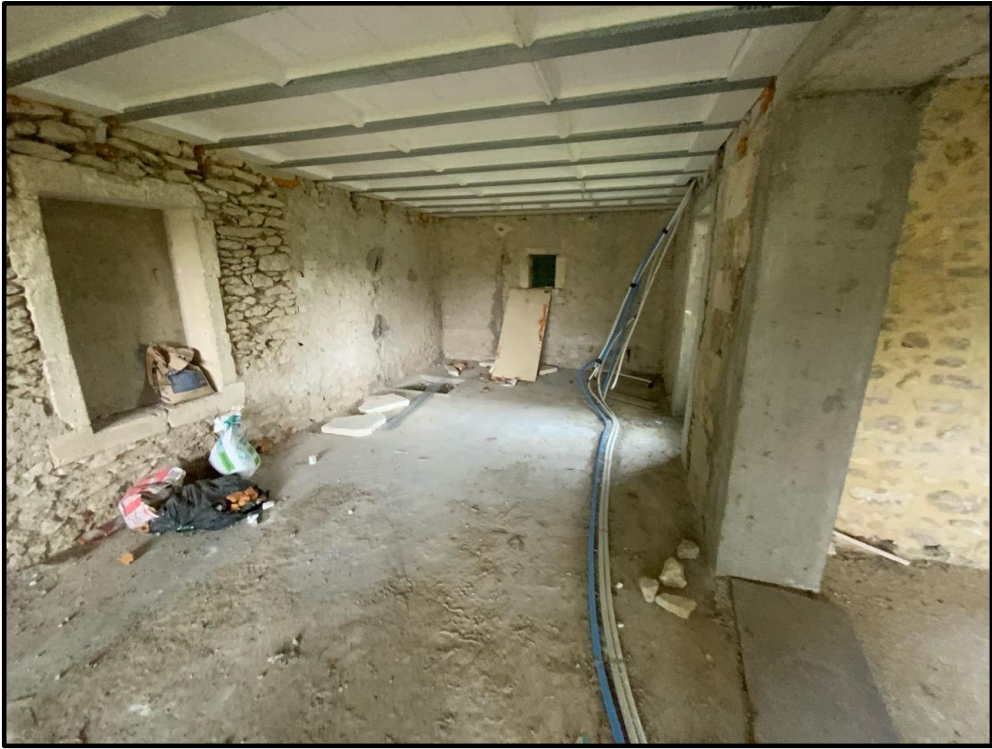
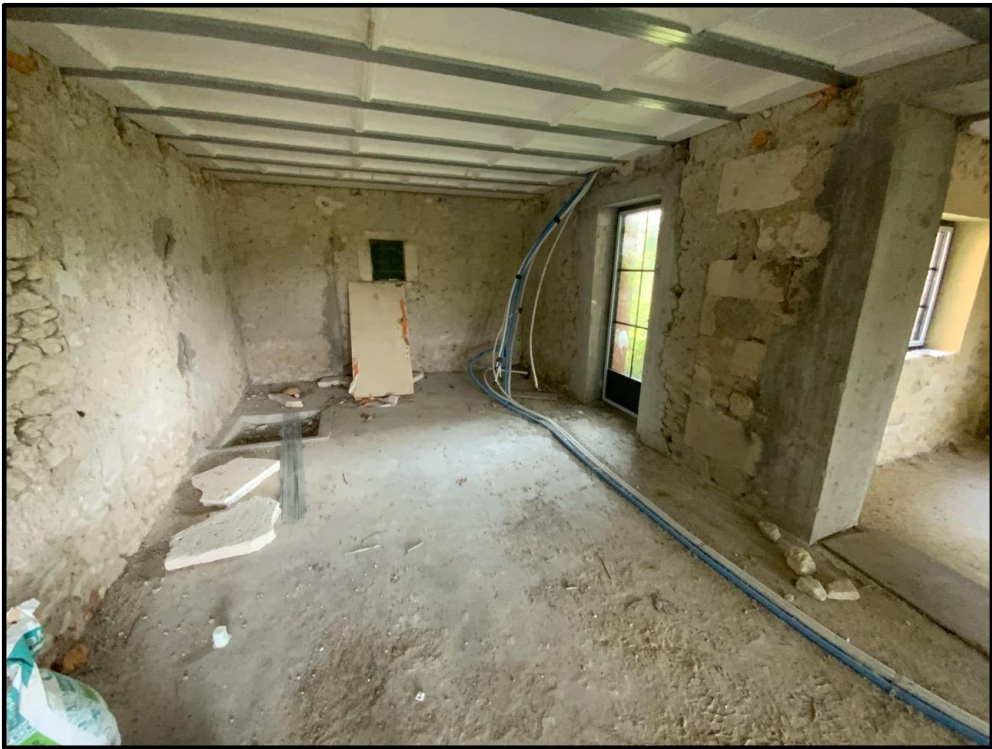
#### Pièce 1

*Nous constatons que les sols sont dans leur état brut. Les murs affichent également une finition brute, tout comme le plafond qui est neuf. Certains tuyaux au sol traversent la pièce. Seules les menuiseries ont été intégralement remplacées*

*Un mur en pierre a été repris*

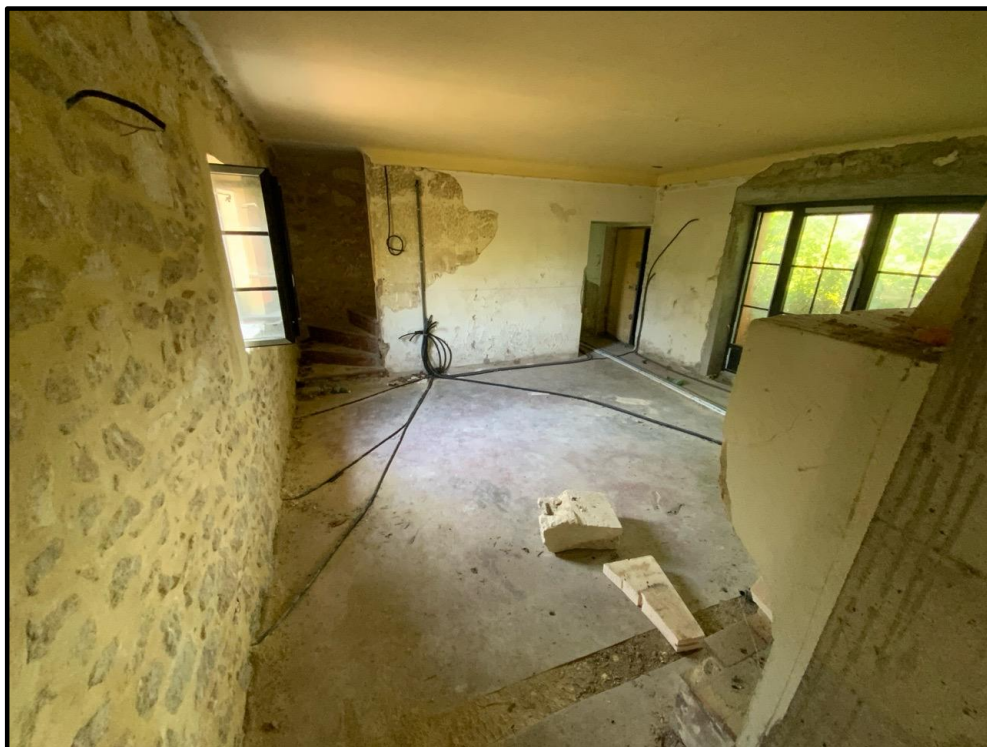
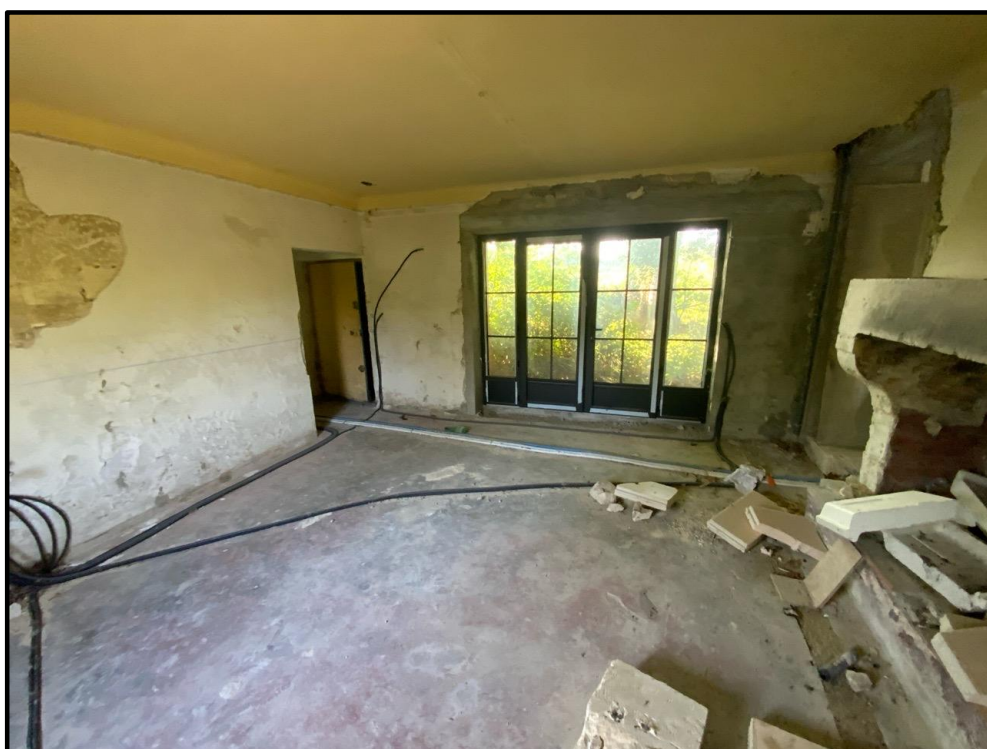
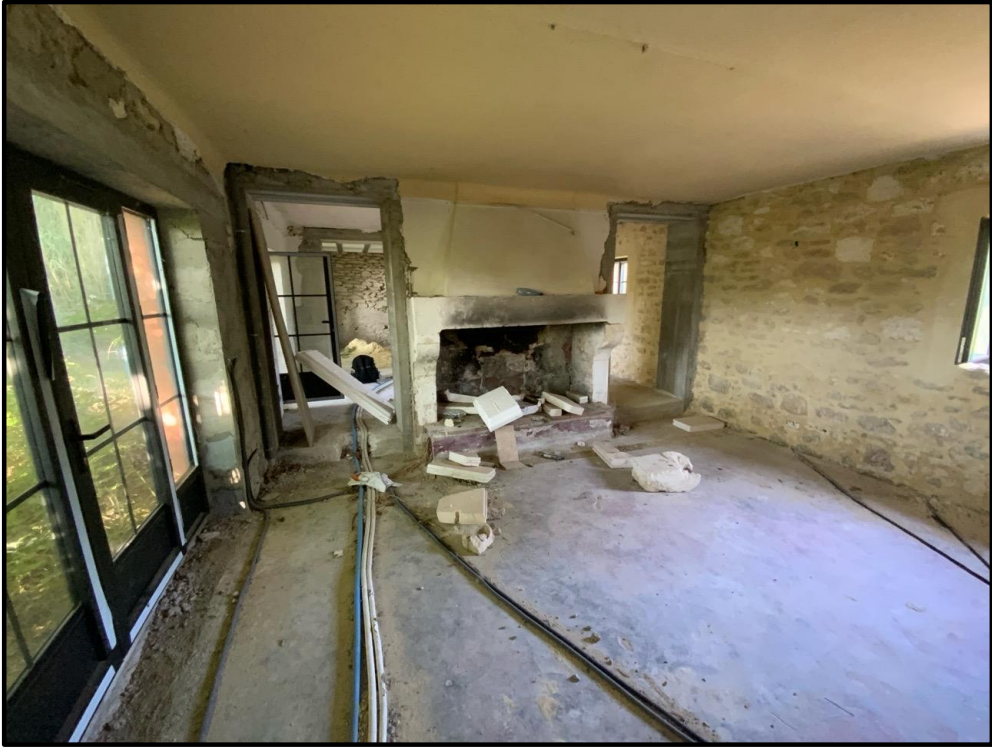
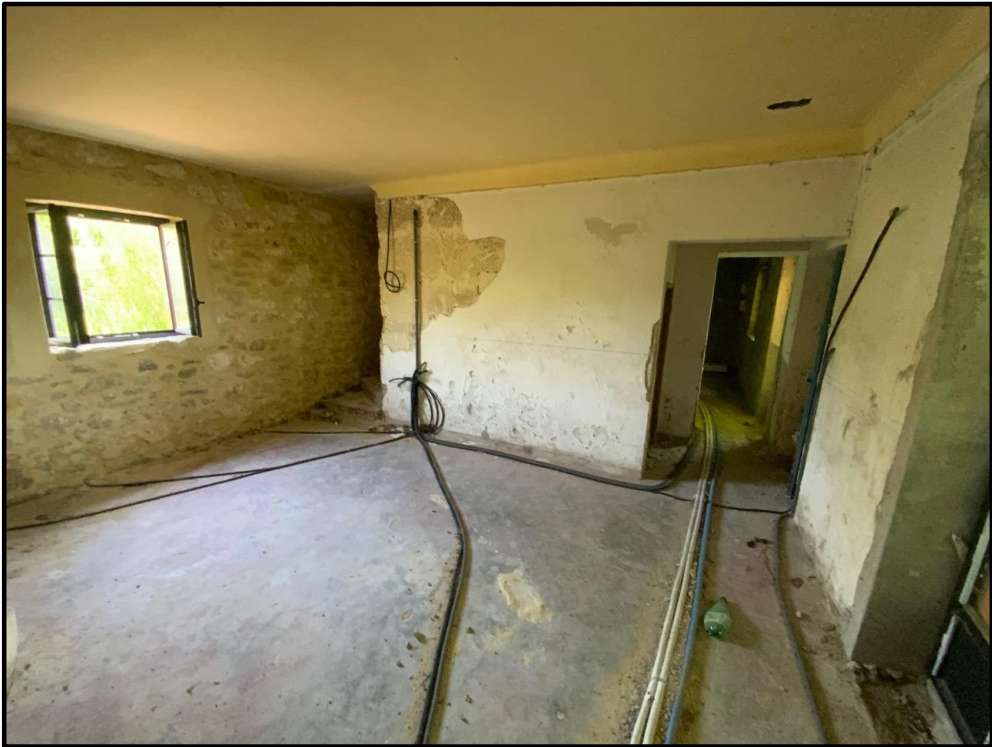
## Pièce 2

*Nous constatons que les sols sont dans leur état brut. Les murs affichent également une finition brute, tout comme le plafond. Certains réseaux traversent la pièce. Seules les menuiseries ont été intégralement remplacées.*

*Le mur en pierre repris se poursuit dans cet espace*

*Une grande cheminée est visible dans cet espace.*

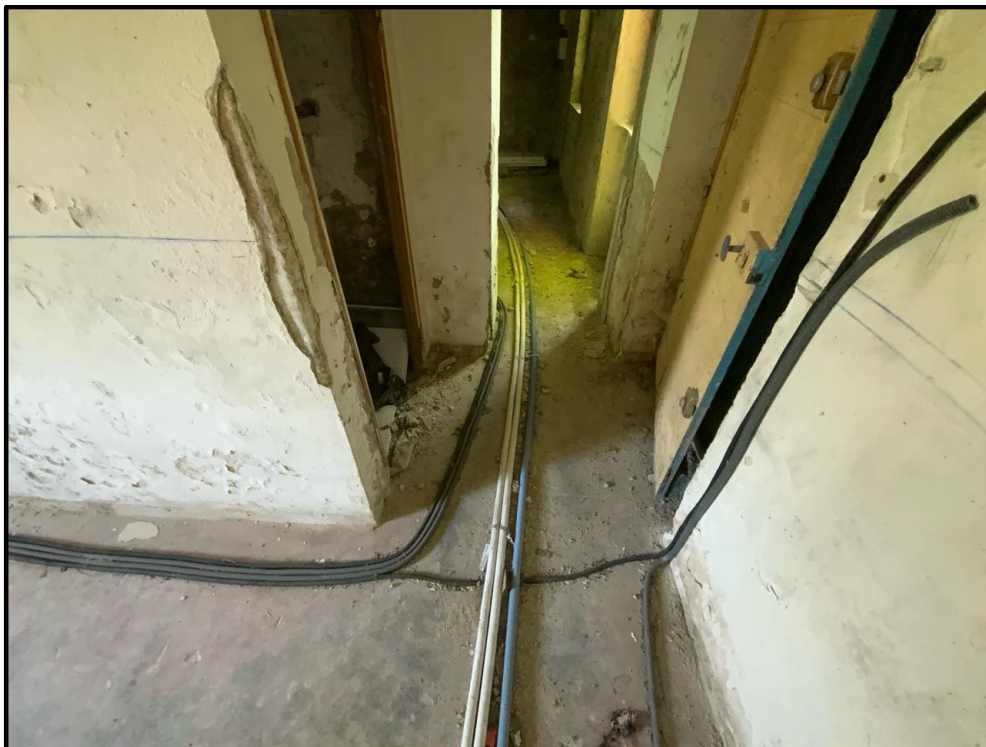
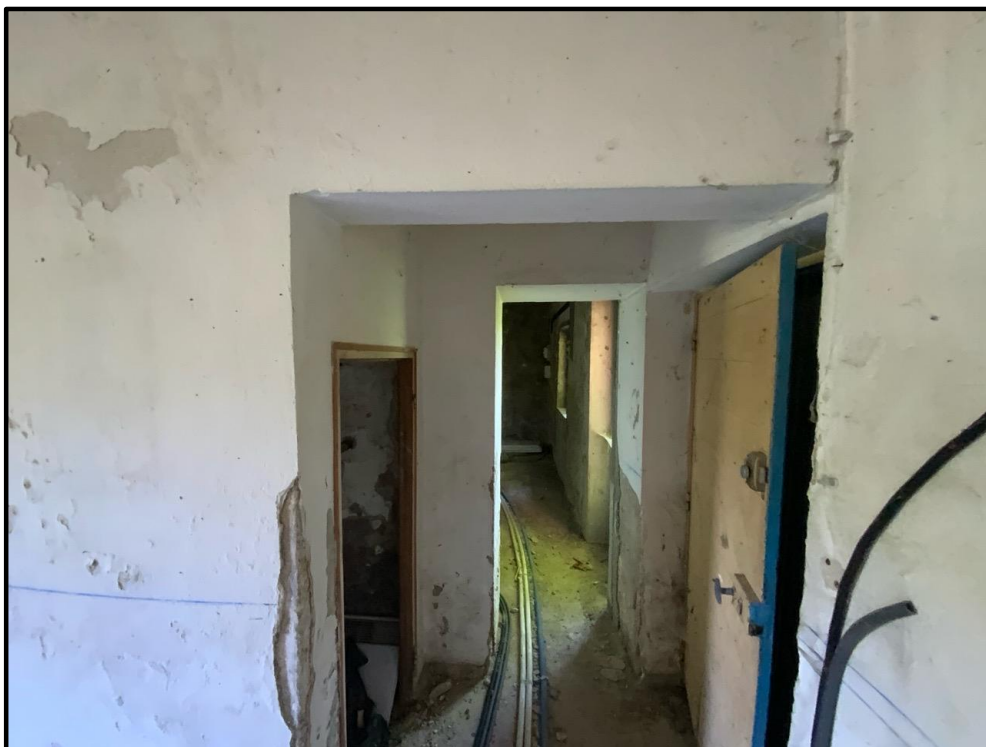
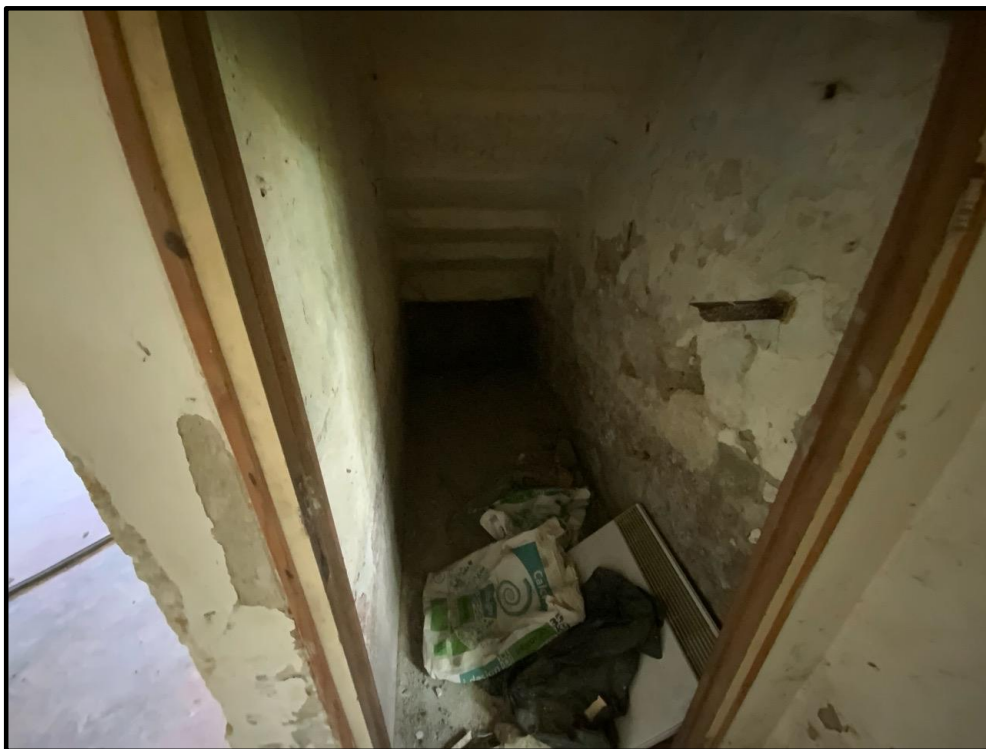
## Dégagement

*Nous constatons que les sols sont dans leur état brut. Les murs affichent également une finition brute, tout comme le plafond. Certains réseaux traversent la pièce.*

*Un espace sous escaliers est présent à ce niveau.*

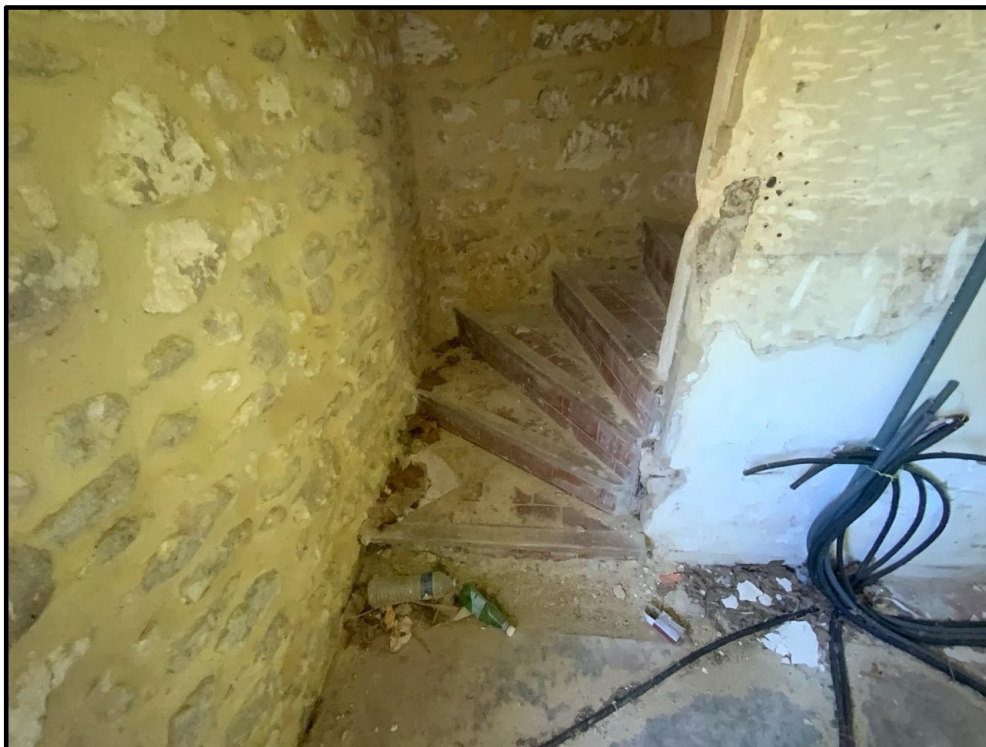
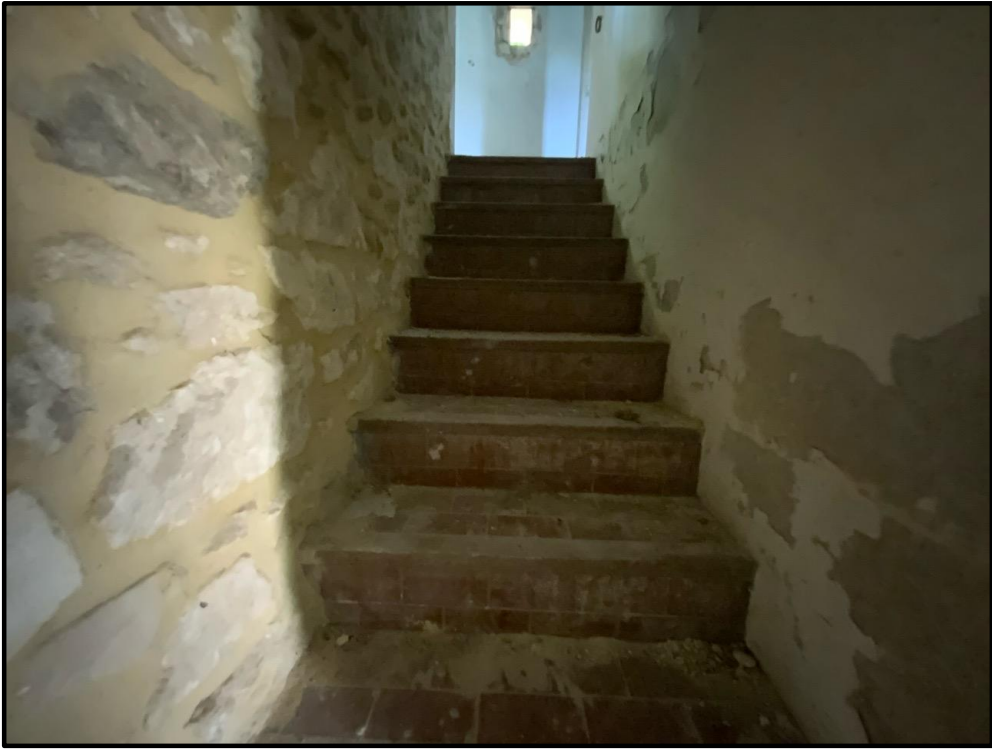
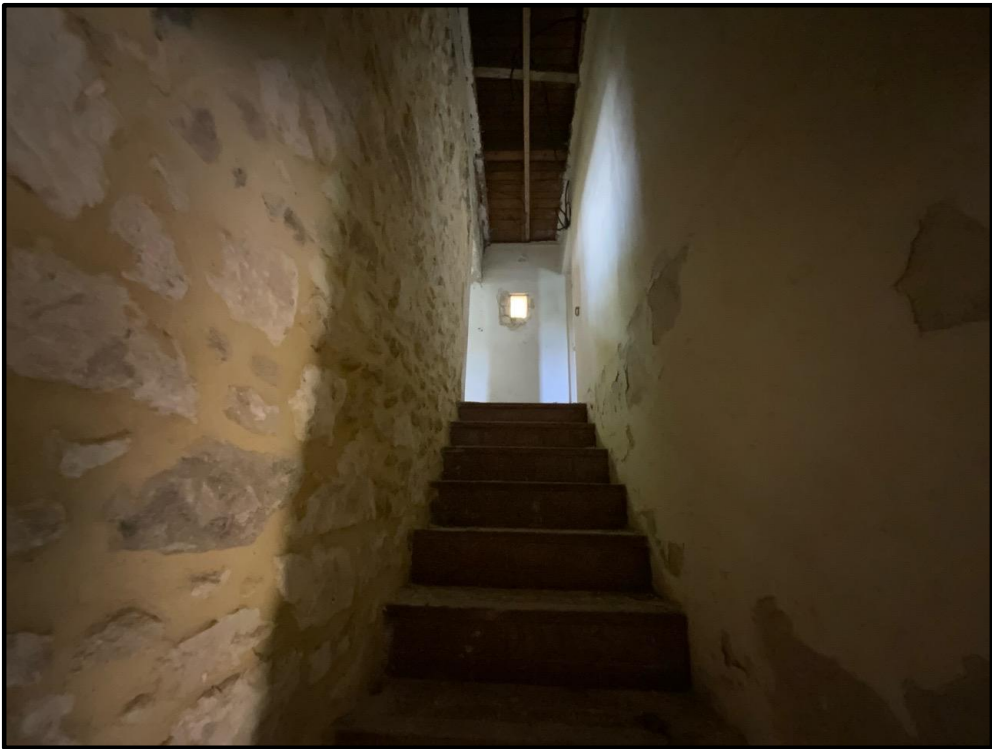
## Escaliers

Les marches sont composées de tommettes et nez de marche en bois. Le mur de gauche, en pierre, a été réfectionné, le mur de droit est brut.
