PROCES VERBAL DESCRIPTIF

**LE MERCREDI QUATRE FÉVRIER
DEUX MILLE VINGT SIX
à 16 heures 30.**

Un ensemble immobilier situé Lieudit LA DEVALADE, 13880 VELAUX composé de deux parcelles Section AZ N° 132 pour une contenance de 24 ares et 76 centiares et AZ n° 134 pour une contenant de 18 ares et 92 centiares et le bâtiment à usage de moulin oléicole édifié

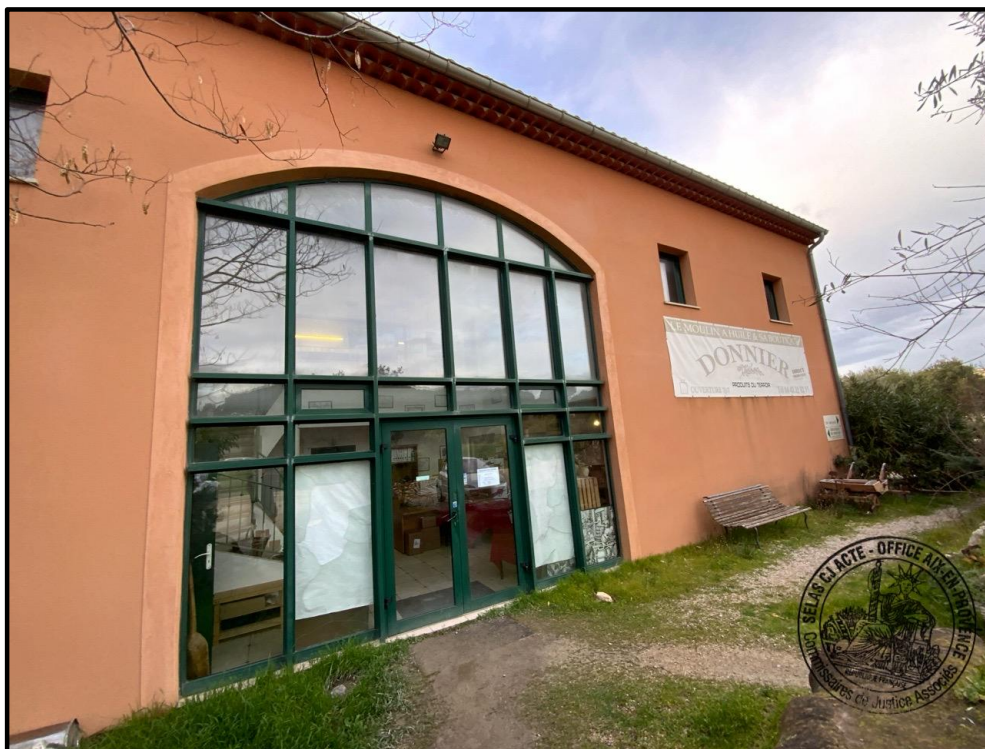
L'accès au bâtiment se fait par une porte vitrée, intégrée dans un ensemble de vitres. Les vitrages, situés de part et d'autre de cette porte d'accès, sont cassés.

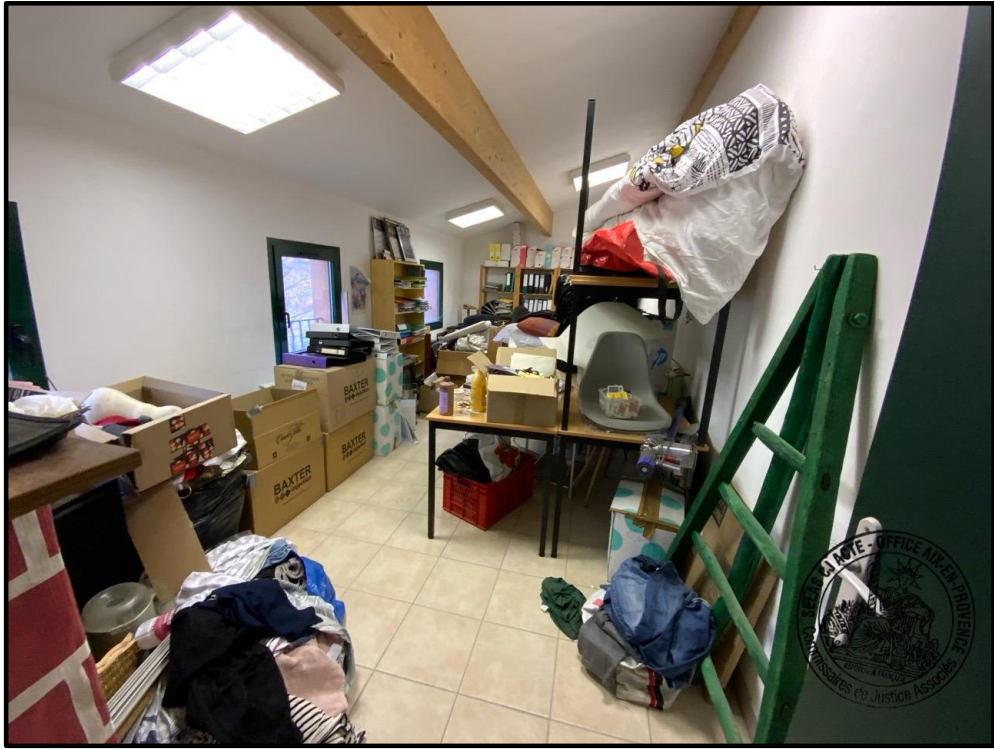
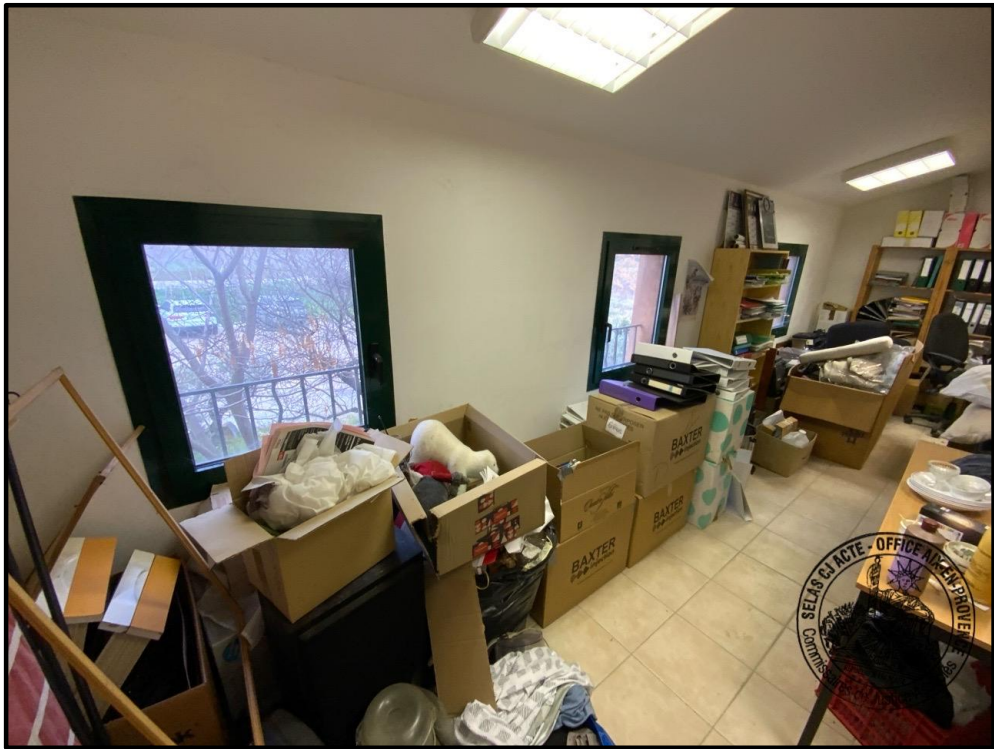
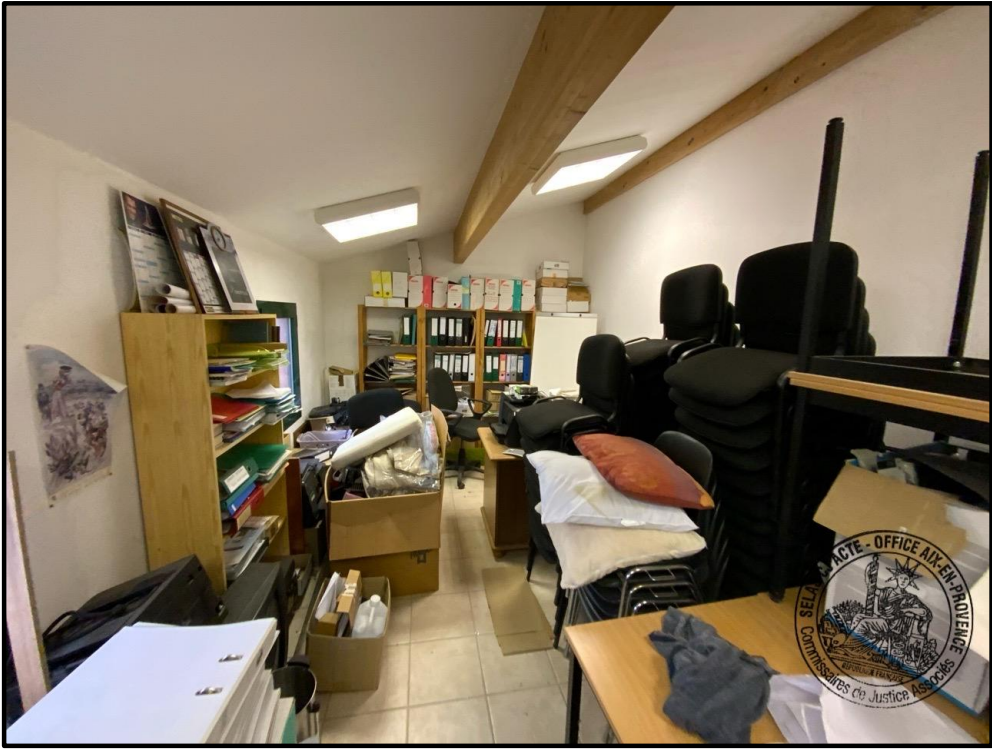
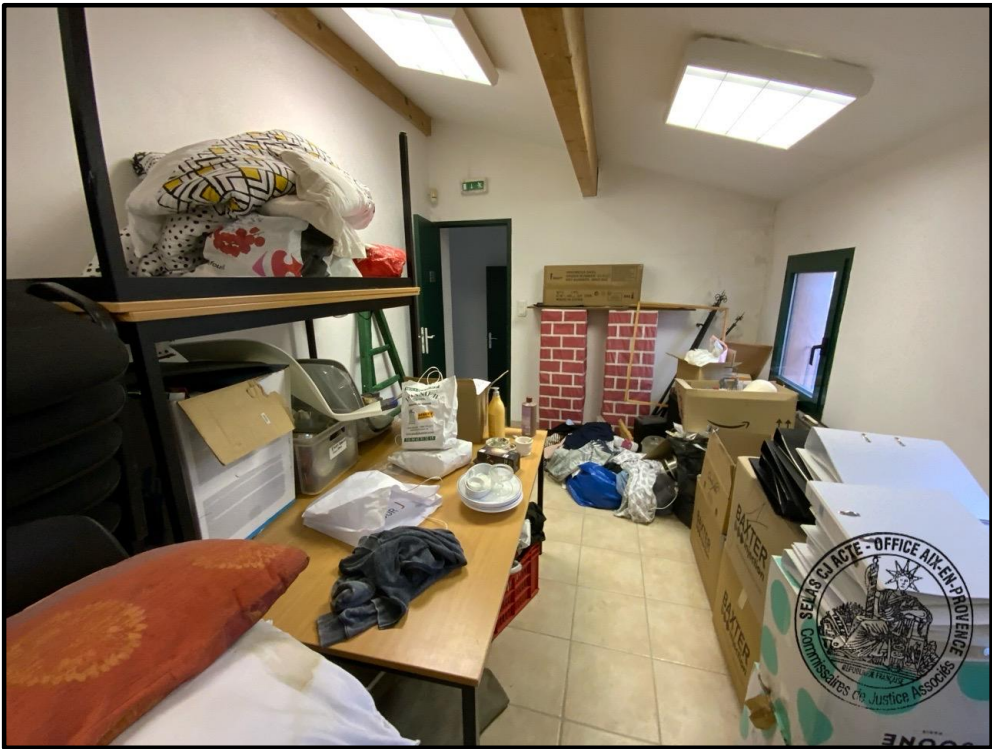
Bureaux/Réserve

Nous constatons que le sol est carré, les murs sont peints en blanc et le plafond est plaqué, également peint en blanc. Des luminaires sont installés sur ce plafond et les poudres sont apparentes. Trois fenêtres donnent sur le côté accès de l'immeuble. Nous remarquons une fissure importante autour de l'encadrement de la porte d'accès à cet espace.

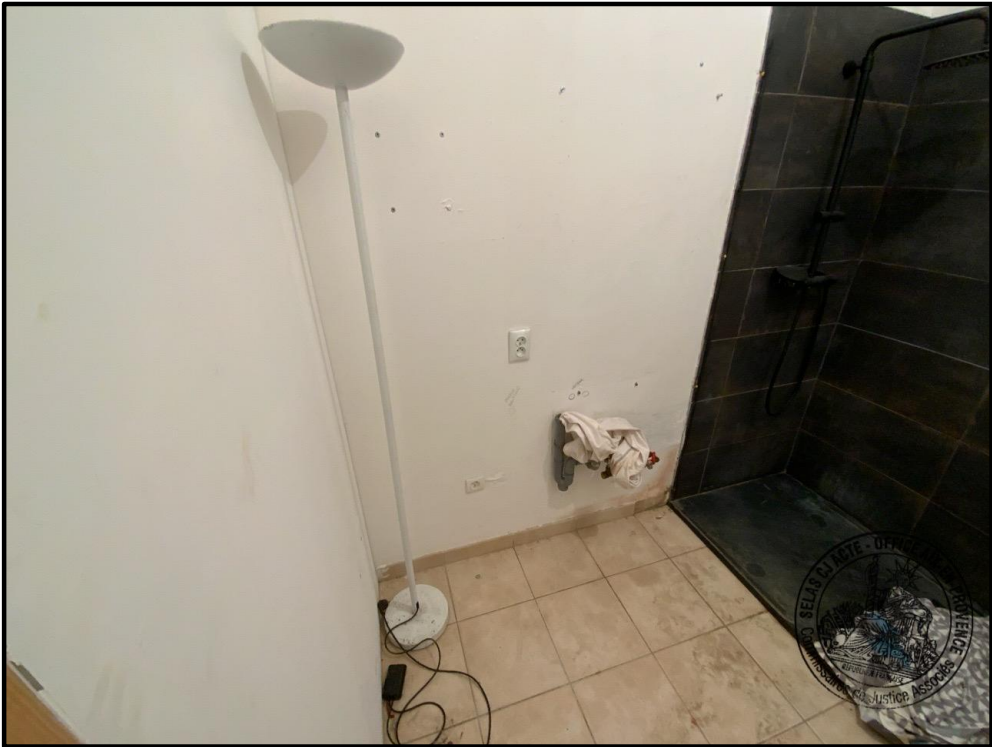
Salle d'eau

Nous constatons un sol carrelé, tandis que les murs et le plafond sont peints en blanc. Une câble électrique brut est visible au plafond. Nous observons un bac à douche et une faïence murale noire dégradée. Un WC équipe cet espace. Des arrivées d'eau non raccordées sont également visibles.

Nous constatons des auréoles sur le plafond.

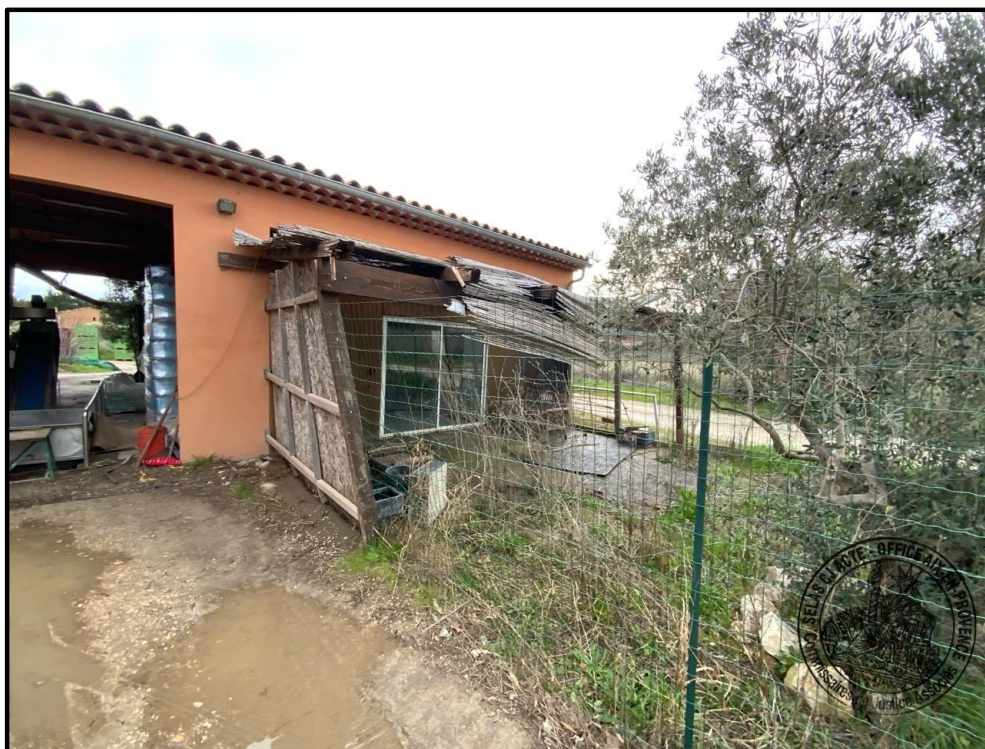
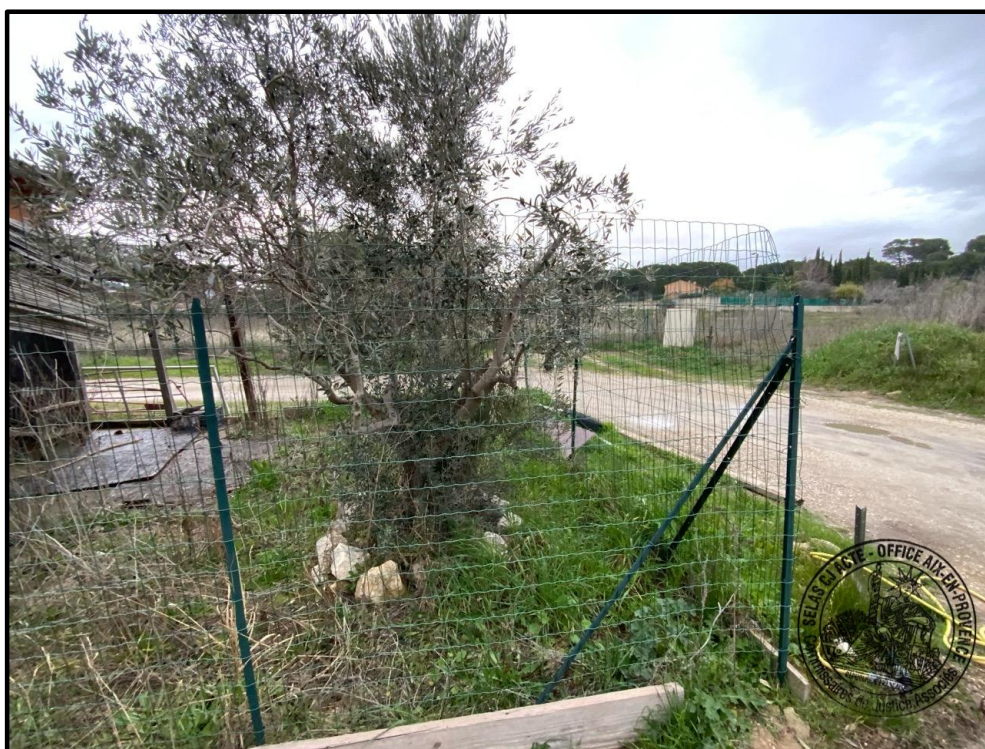
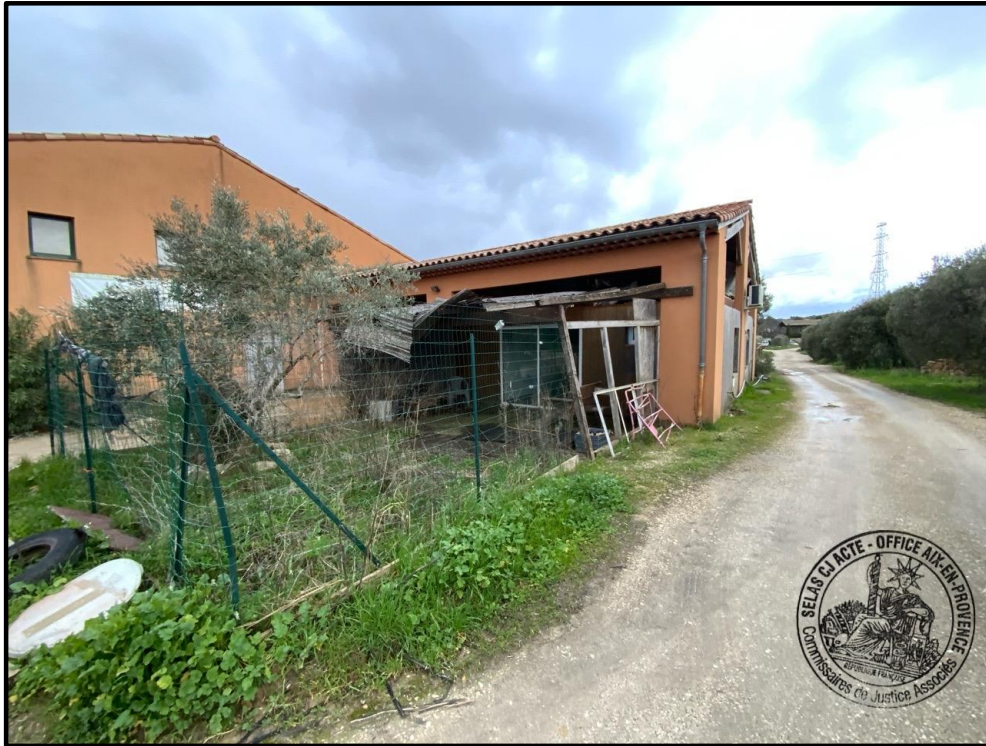
Nous constatons que, du côté Est, cet espace présente une clôture en très mauvais état ainsi qu'une avancée couverte également en très mauvais état.

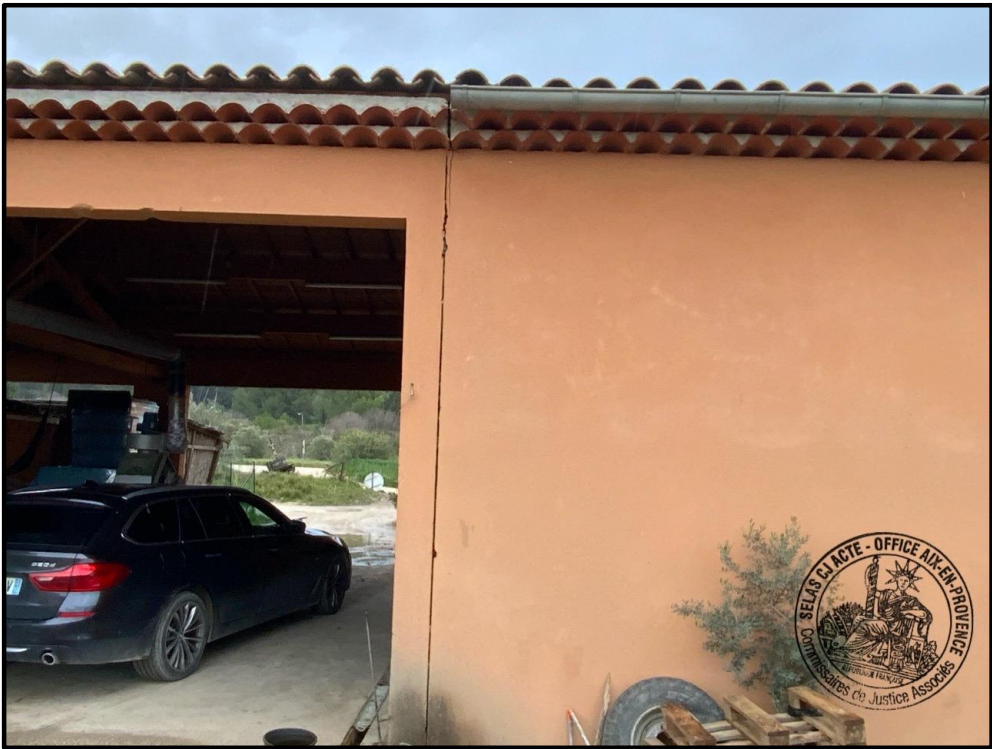
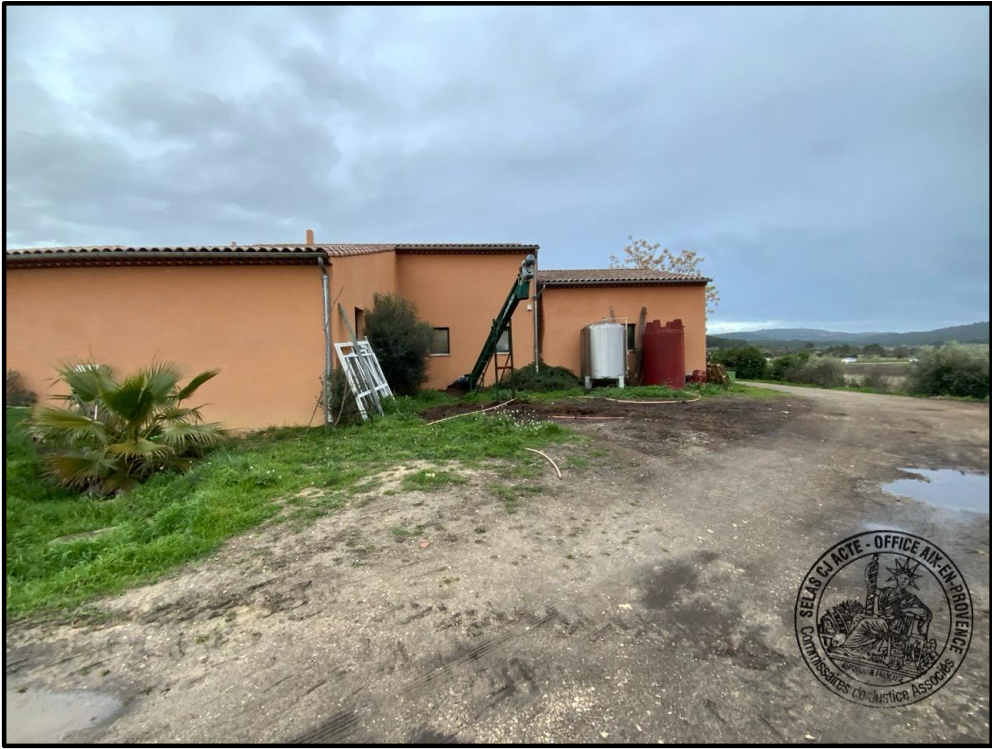
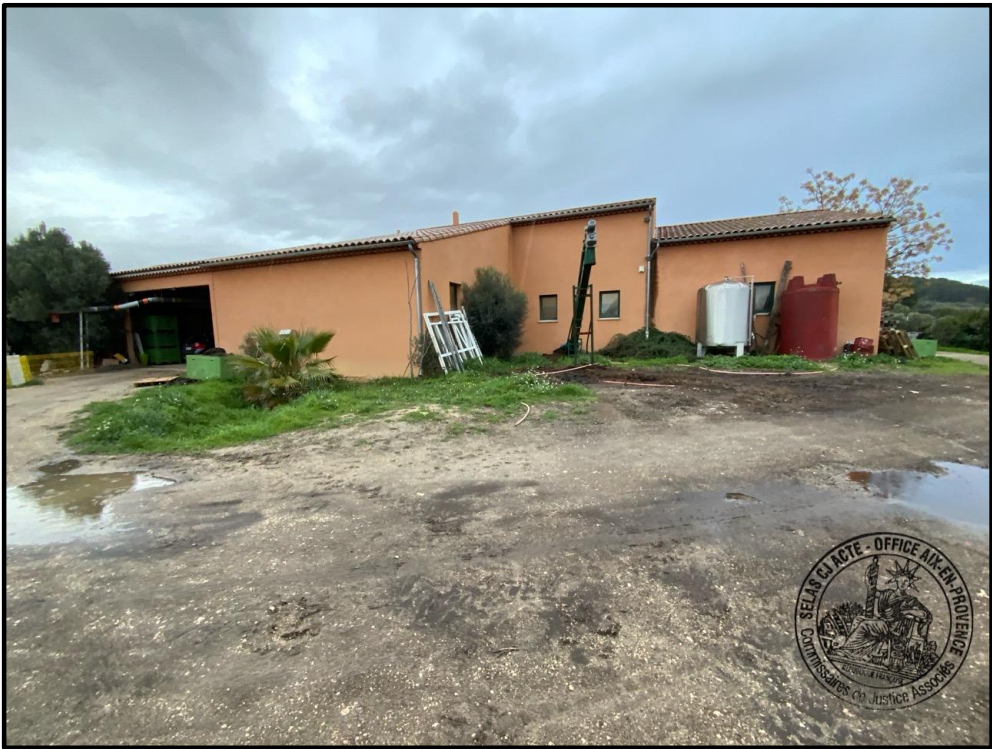
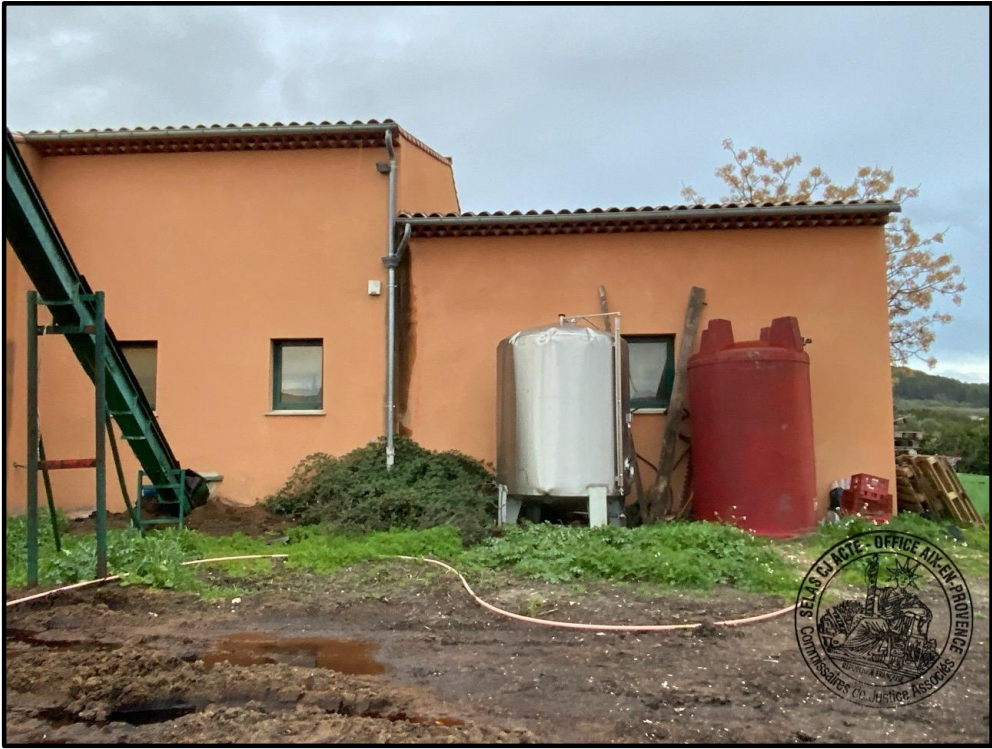
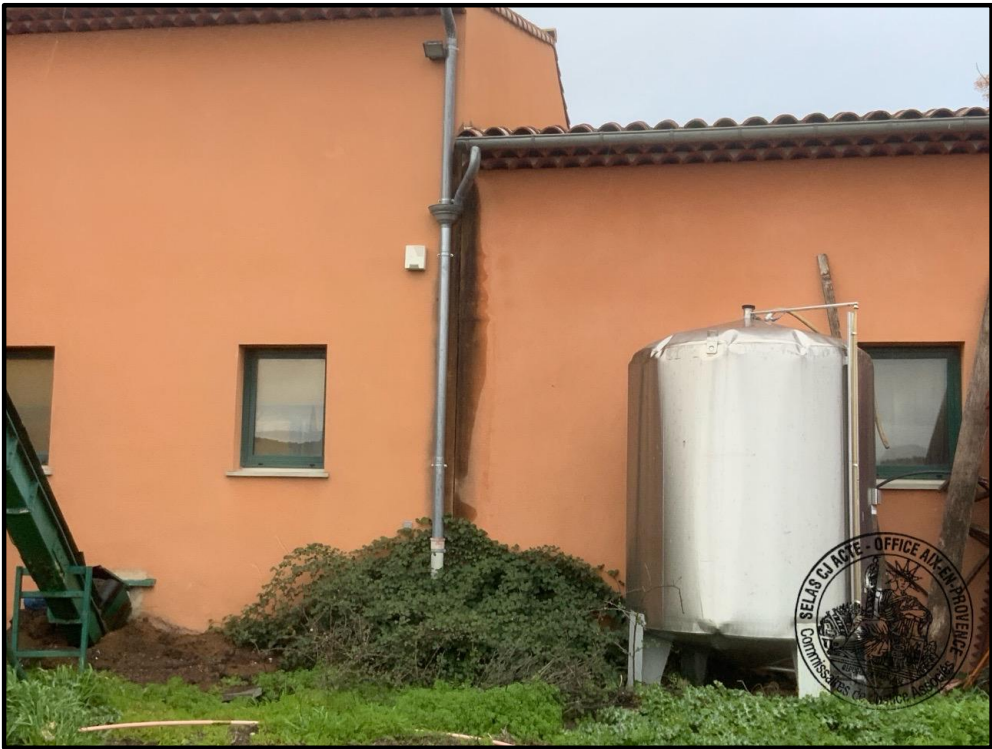
Aile ouest

À la jonction entre le mur de l'auvent et le bâtiment principal, nous remarquons un joint de dilatation ainsi qu'une fissure.

À la jonction entre l'espace hangar et l'espace cuverie, nous observons un joint de dilatation ainsi que des traces significatives d'infiltration.

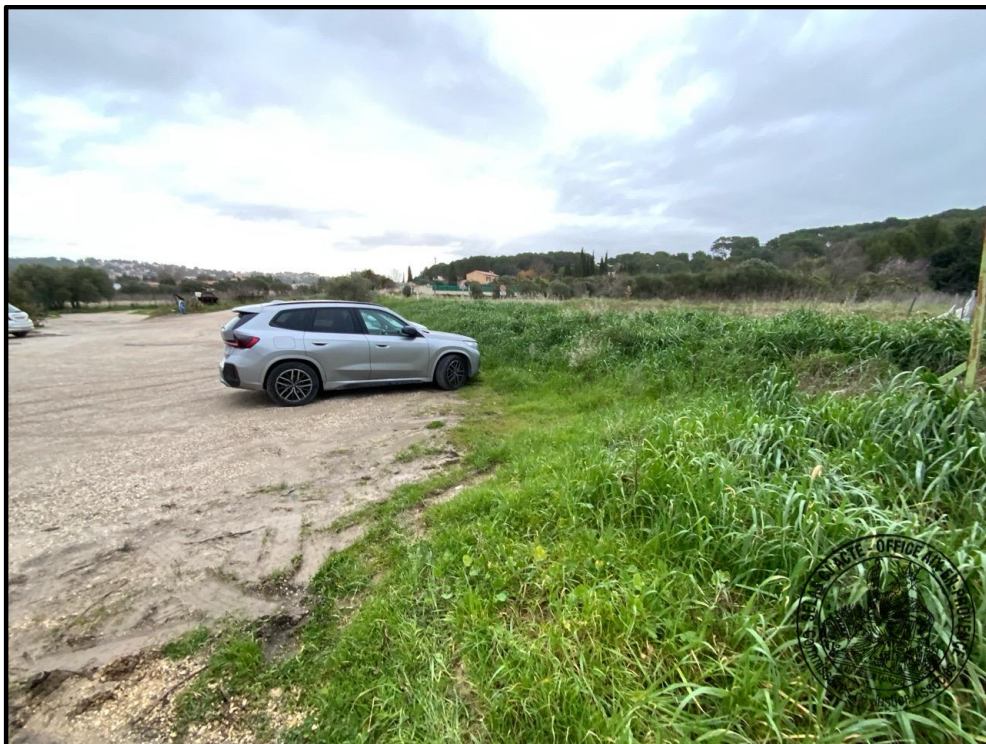
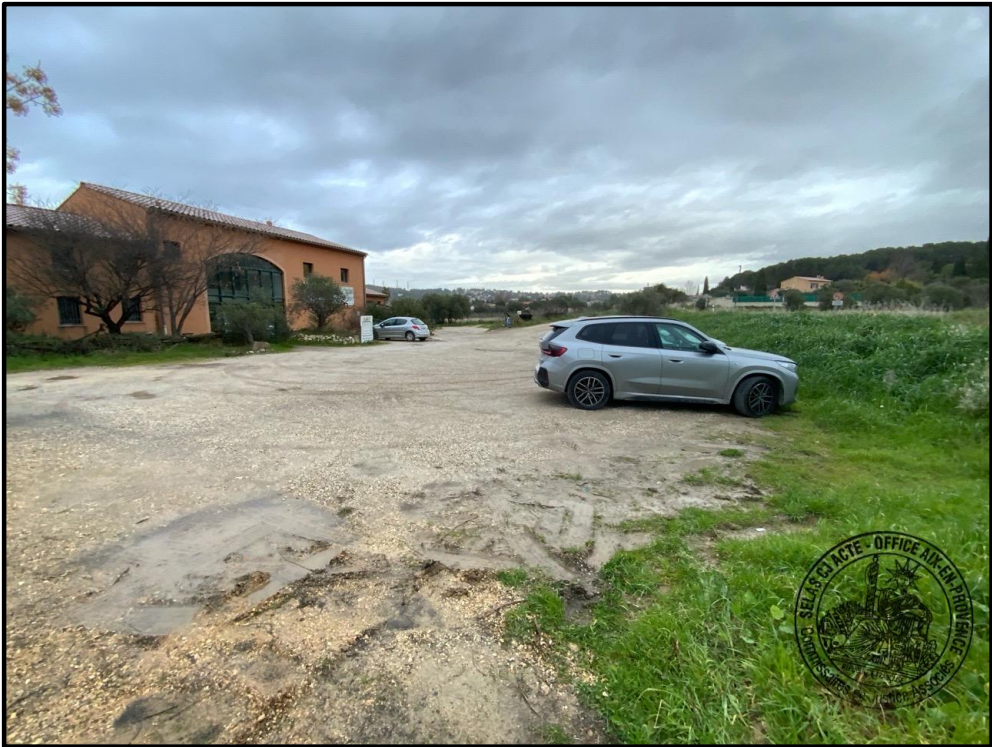
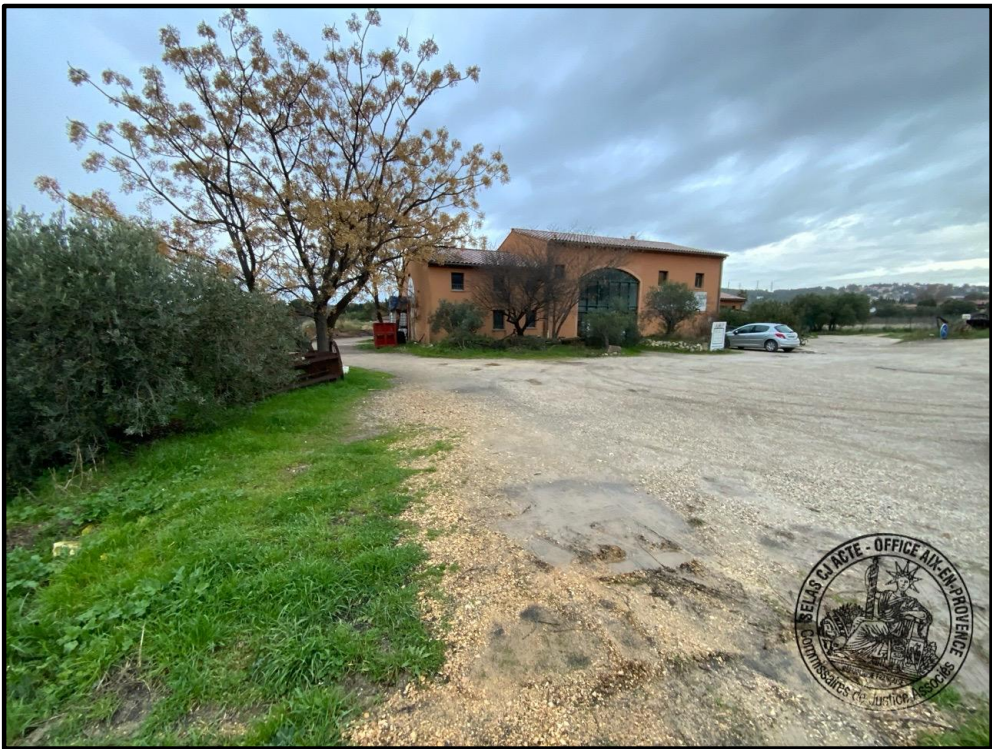
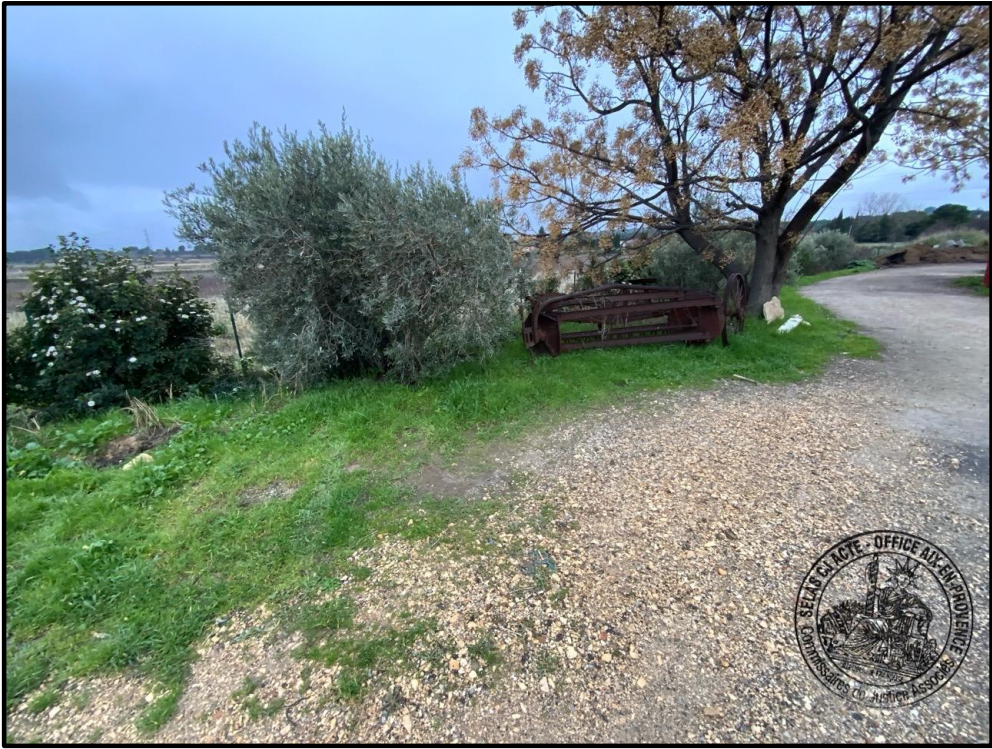
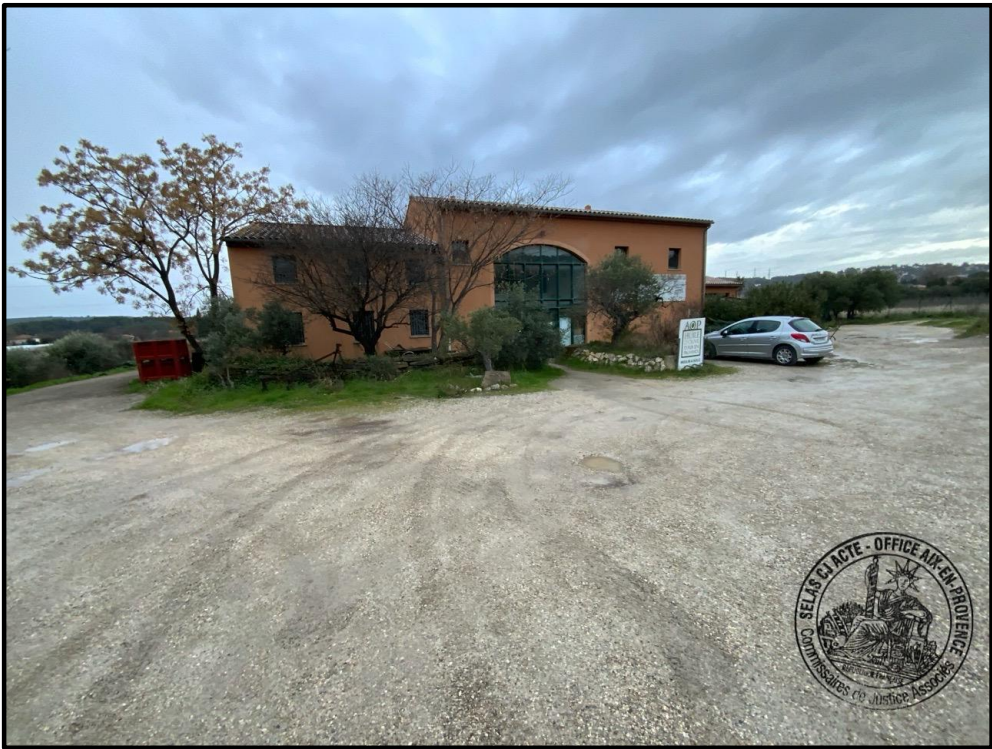
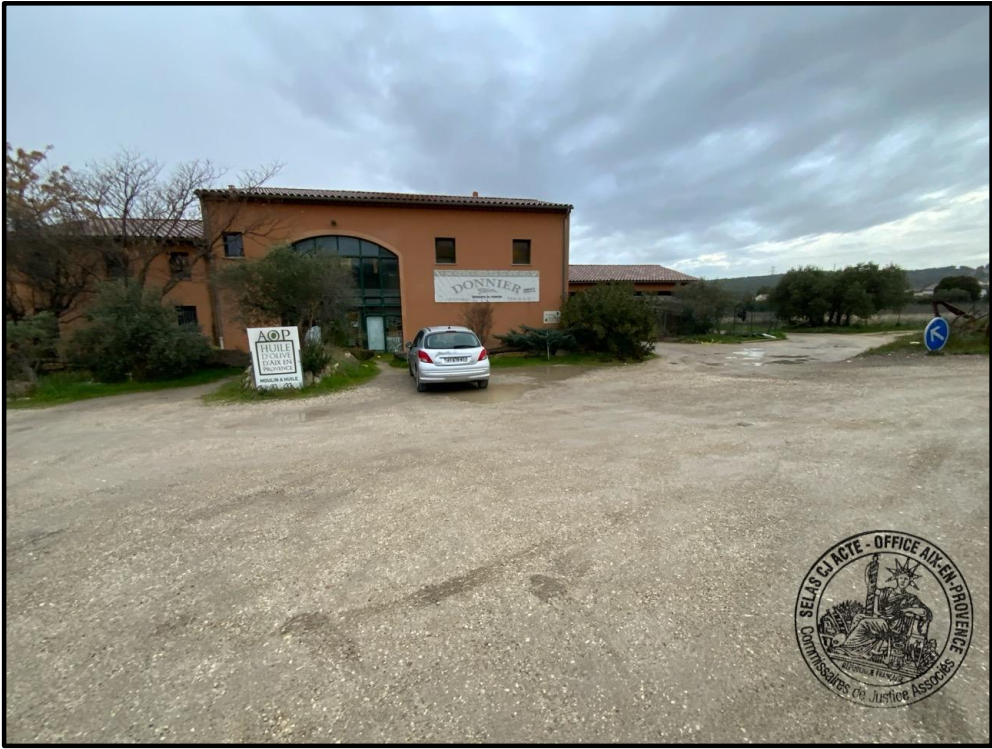
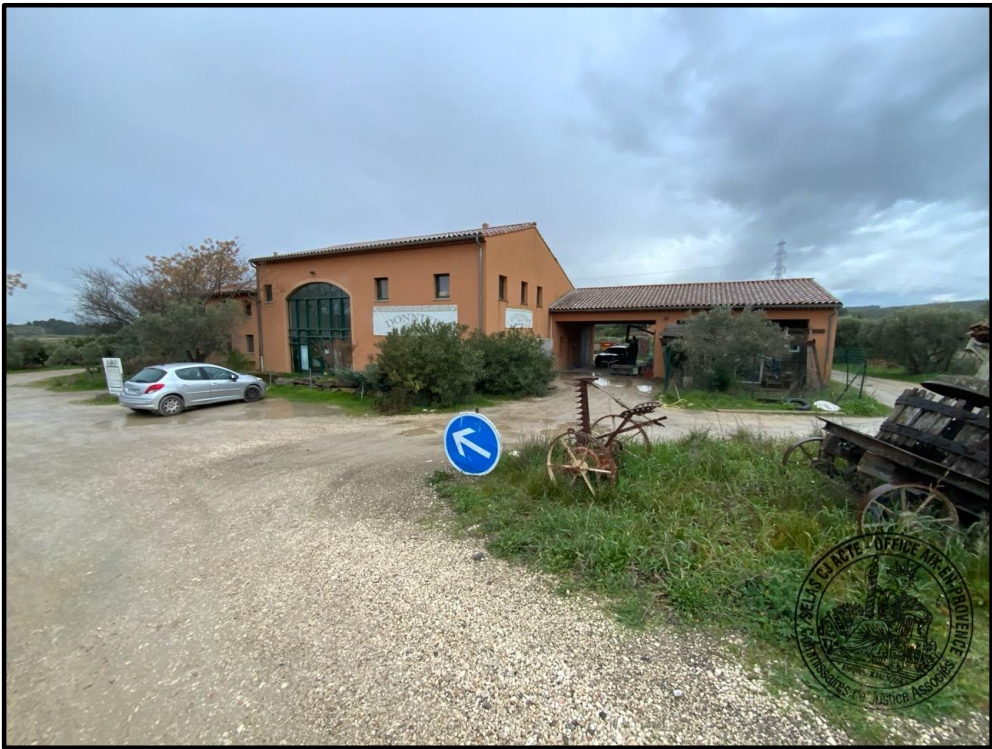
Côté est, nous trouvons l'accès à la voie publique et l'aire de stationnement. Des buttes de terre se dressent devant la voie de circulation. Nous remarquons également la présence d'oliviers et d'autres arbres à cet endroit.

Le site présente, du côté sud, une clôture grillagée. Une haie végétale est présente devant la clôture composée de diverses essences végétales et parsemée d'oliviers.
