# **PROCES VERBAL DESCRIPTIF**

Dans un ensemble immobilier situé à MARTIGUES (13500), 3 rue des Serbes figurant au cadastre rénové de ladite commune Section AB n°294 pour une contenance de 50 centiares :

## Lot N° 3 : Appartement au second étage.

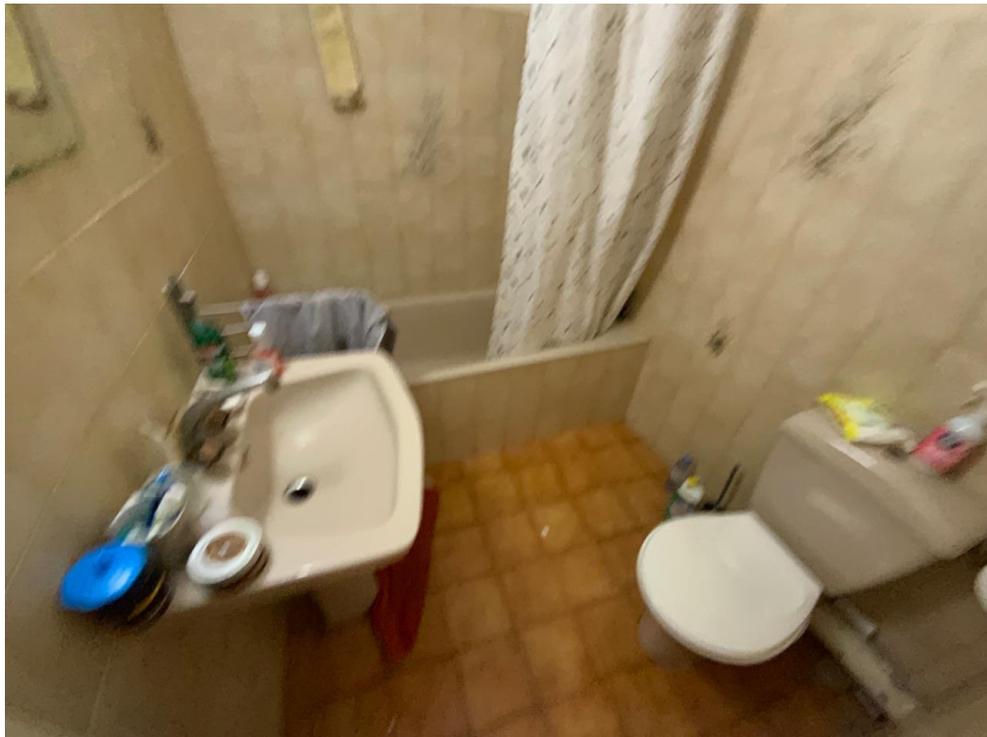
Cet espace est équipé d'une vasque, un WC et une baignoire.

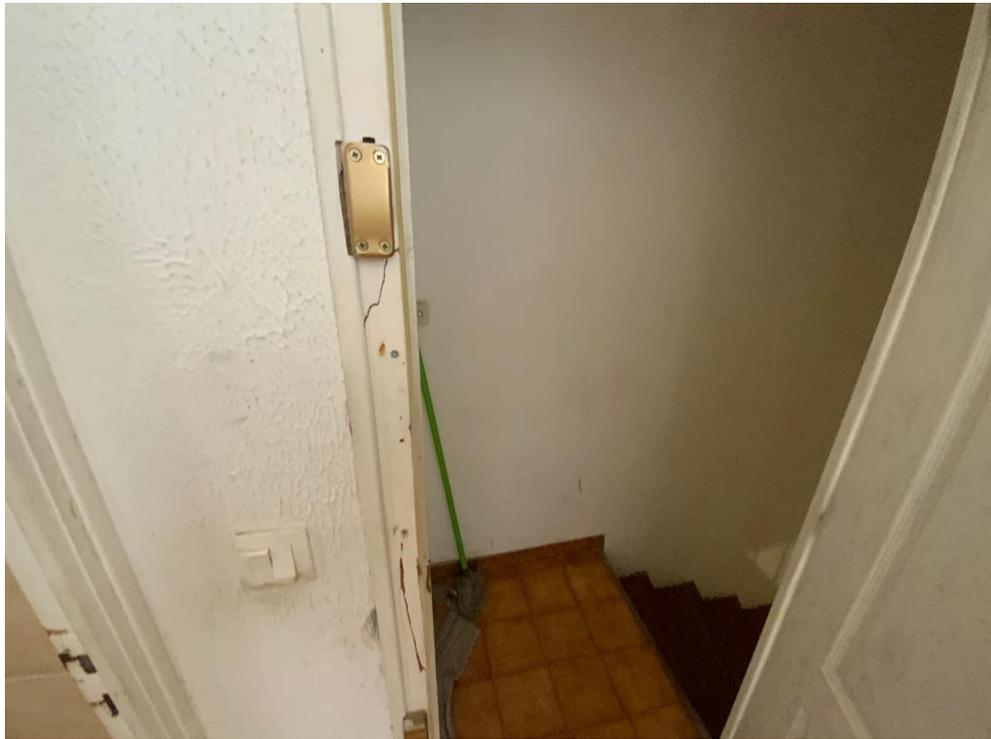
L'encadrement de la porte d'accès au logement en bois est fissuré.

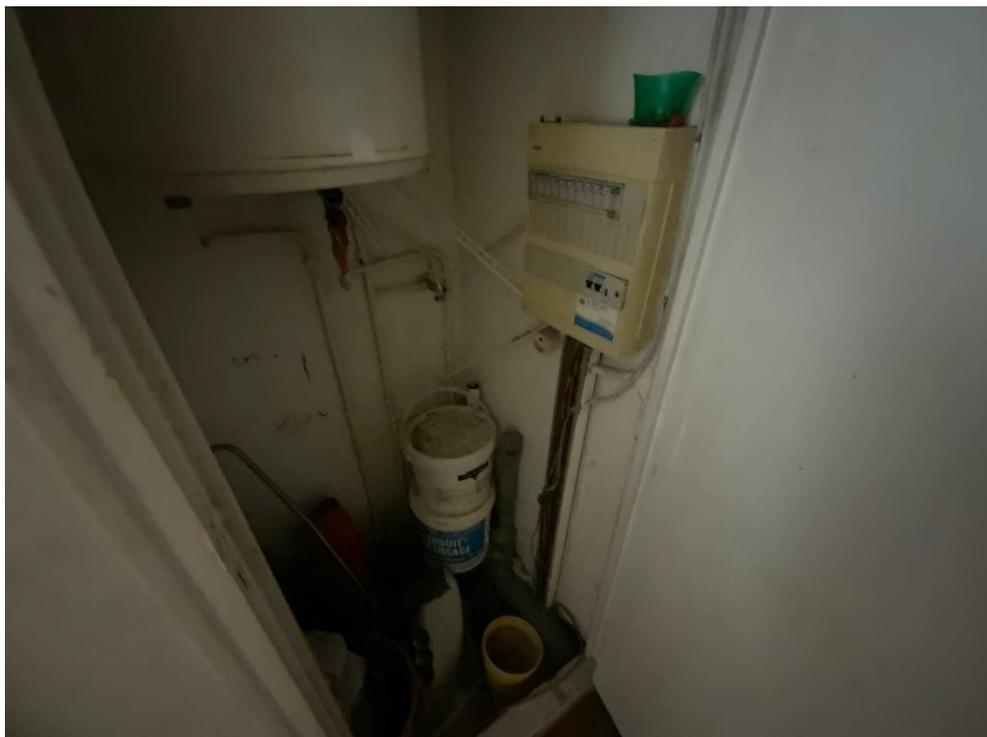
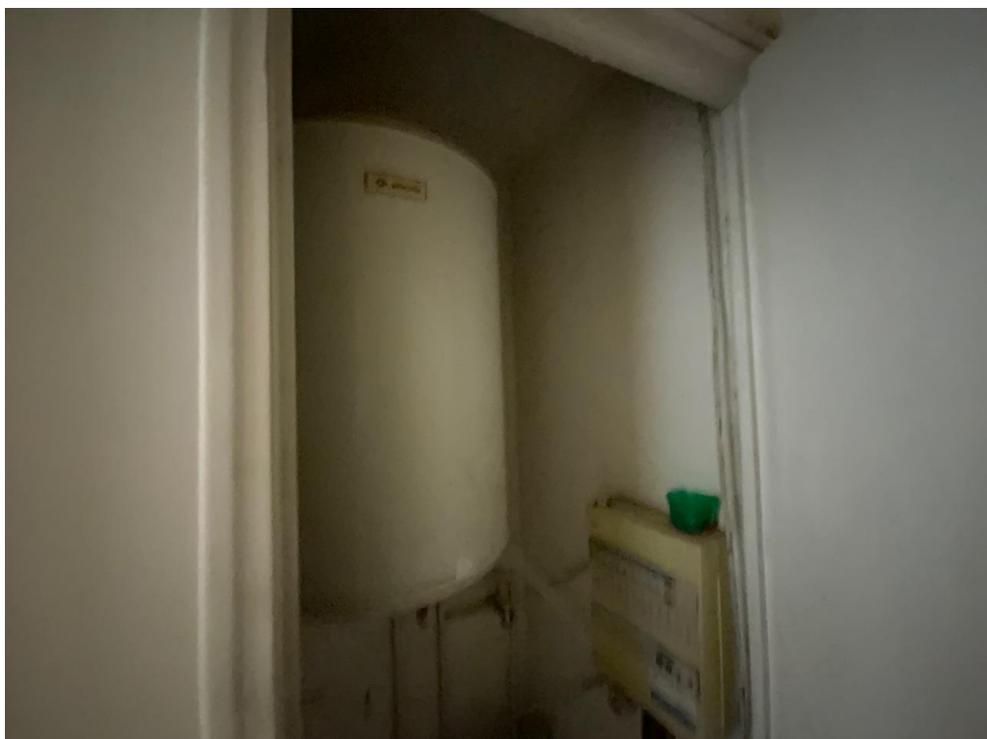
Le cumulus d'eau du logement et le compteur électrique sont situés dans un placard présent au-devant de la porte d'accès du logement.

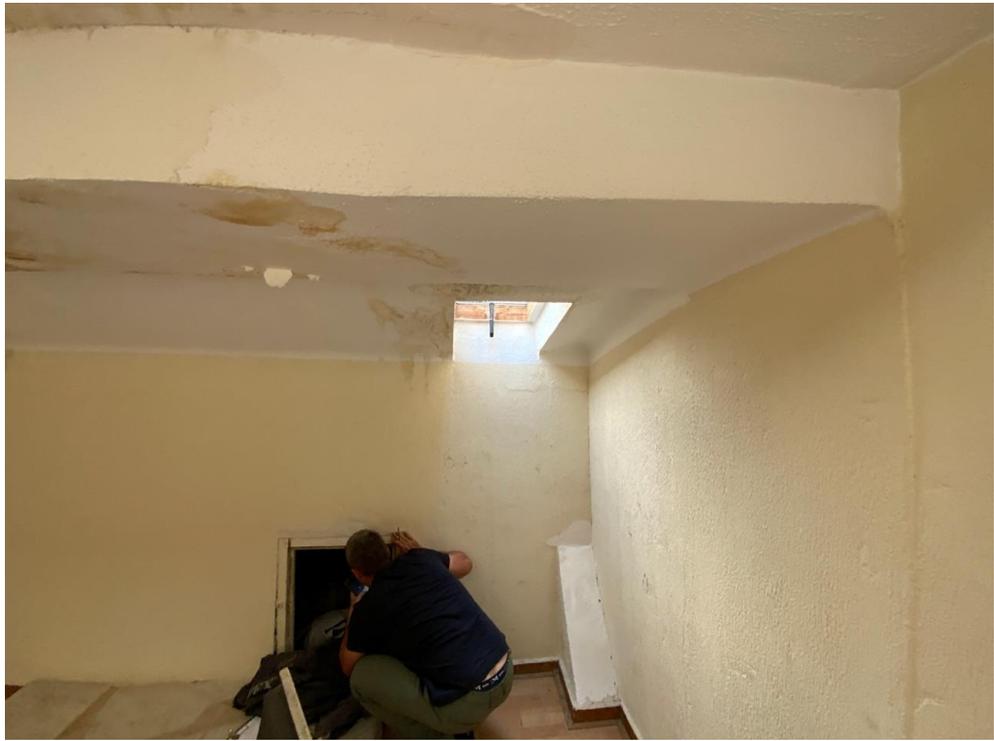
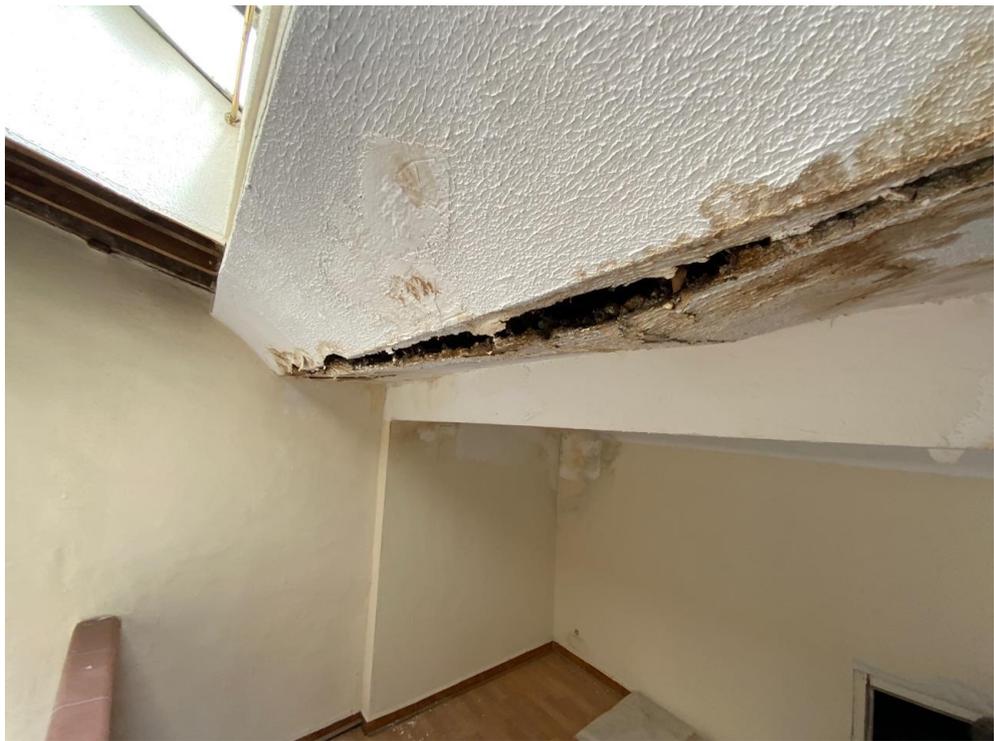
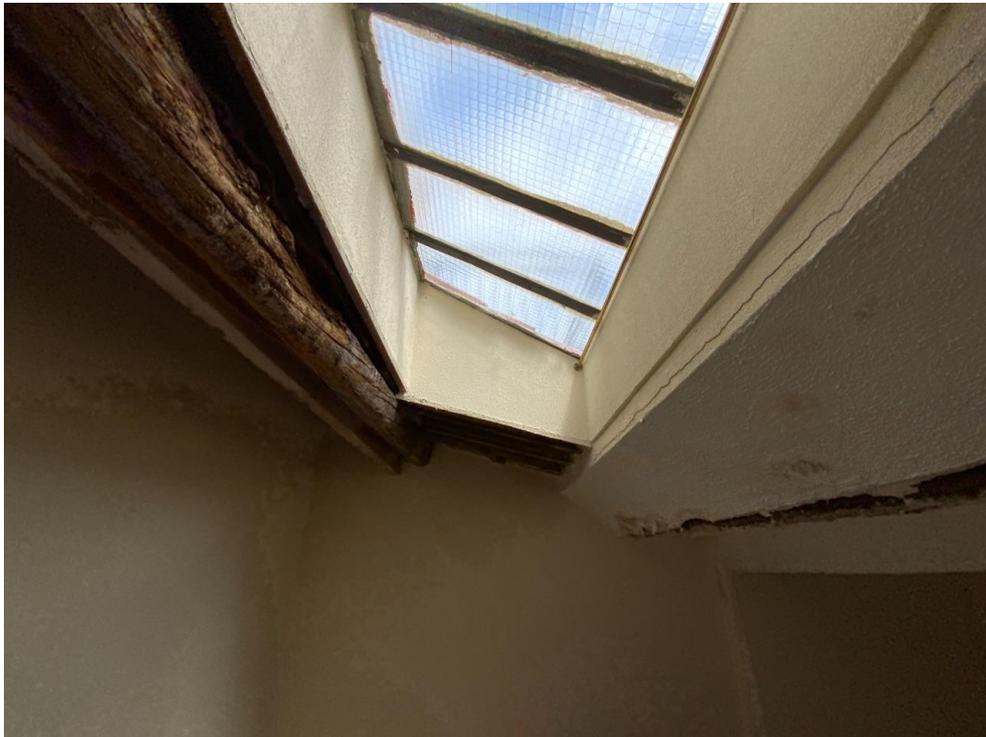
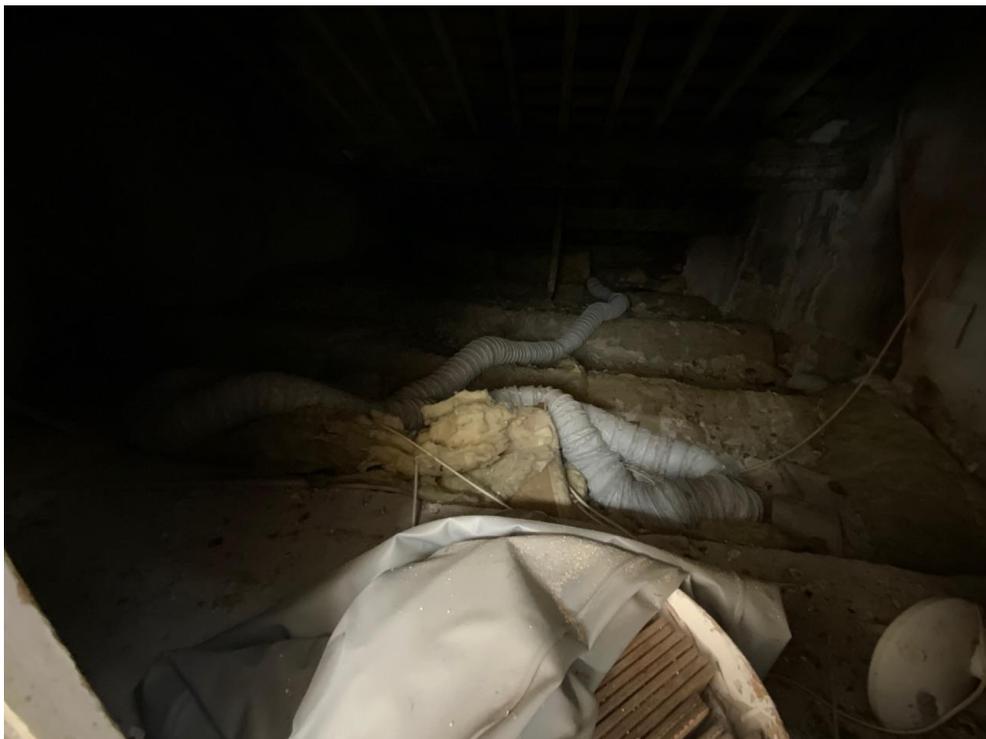
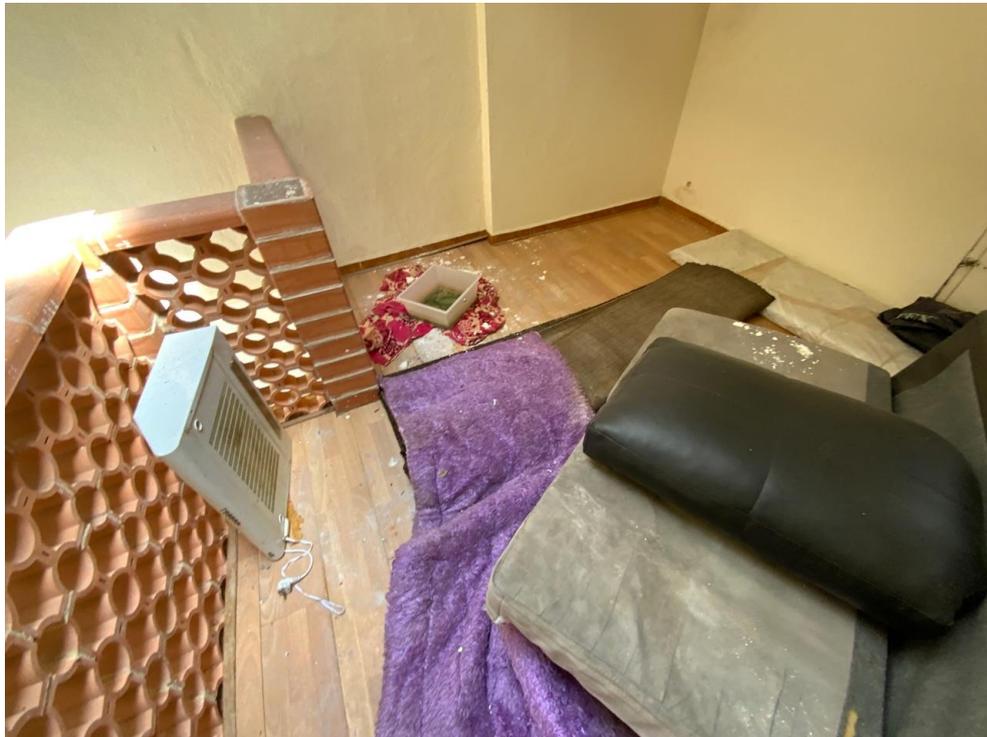
Des importantes traces d'humidité sont visibles.

Une fissure importante au plafond est visible ainsi que d'importantes traces d'infiltrations.

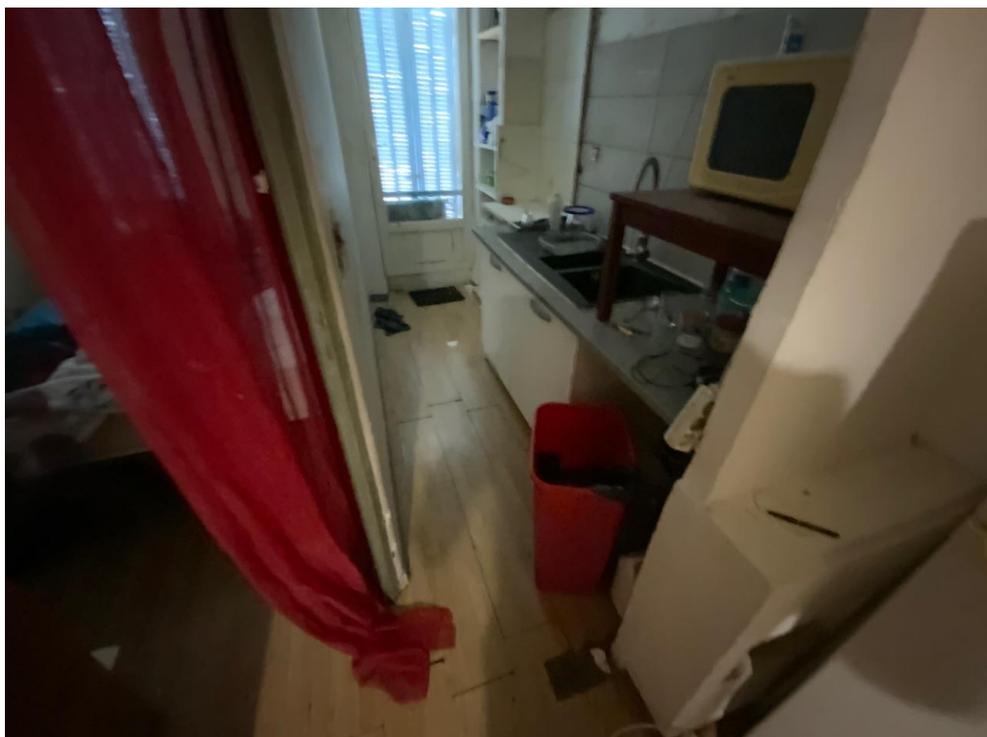
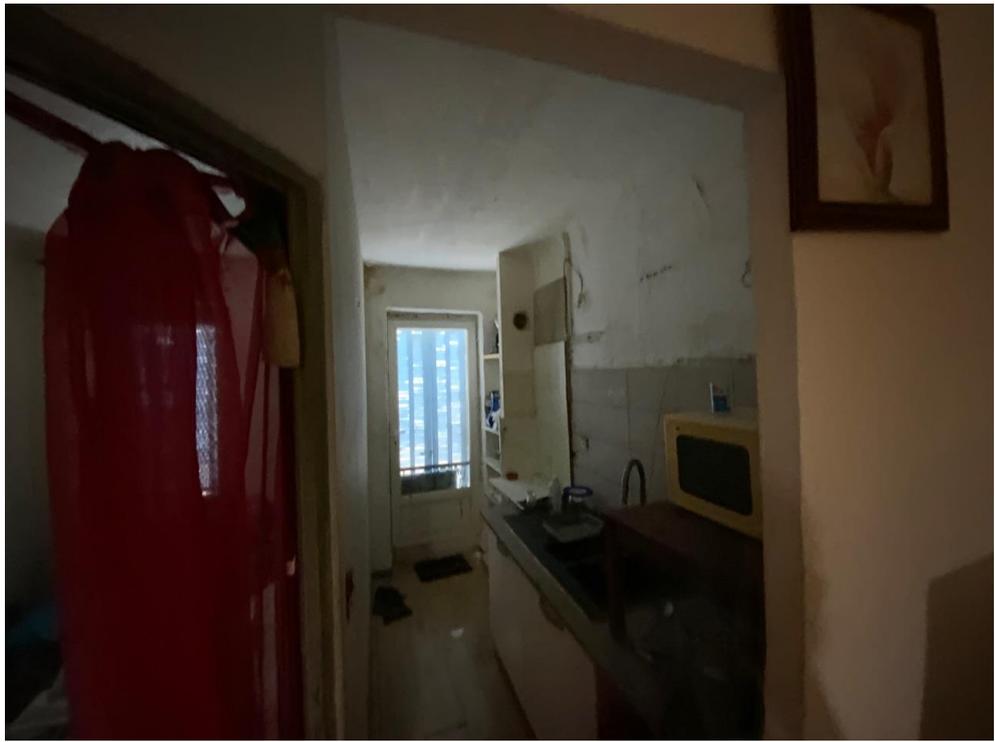
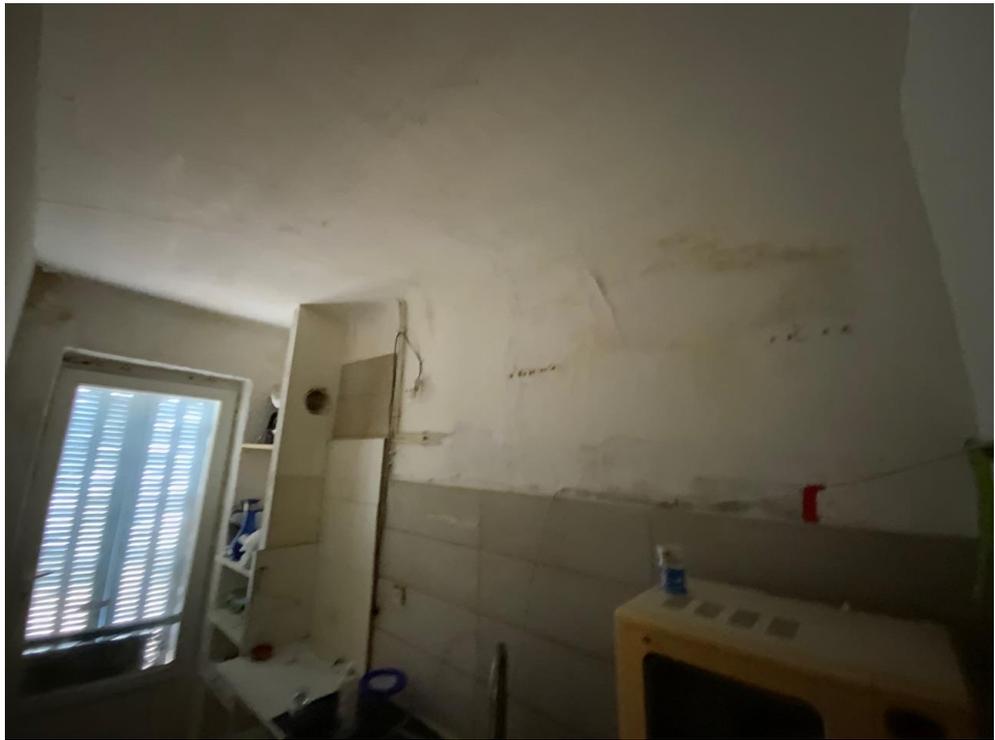
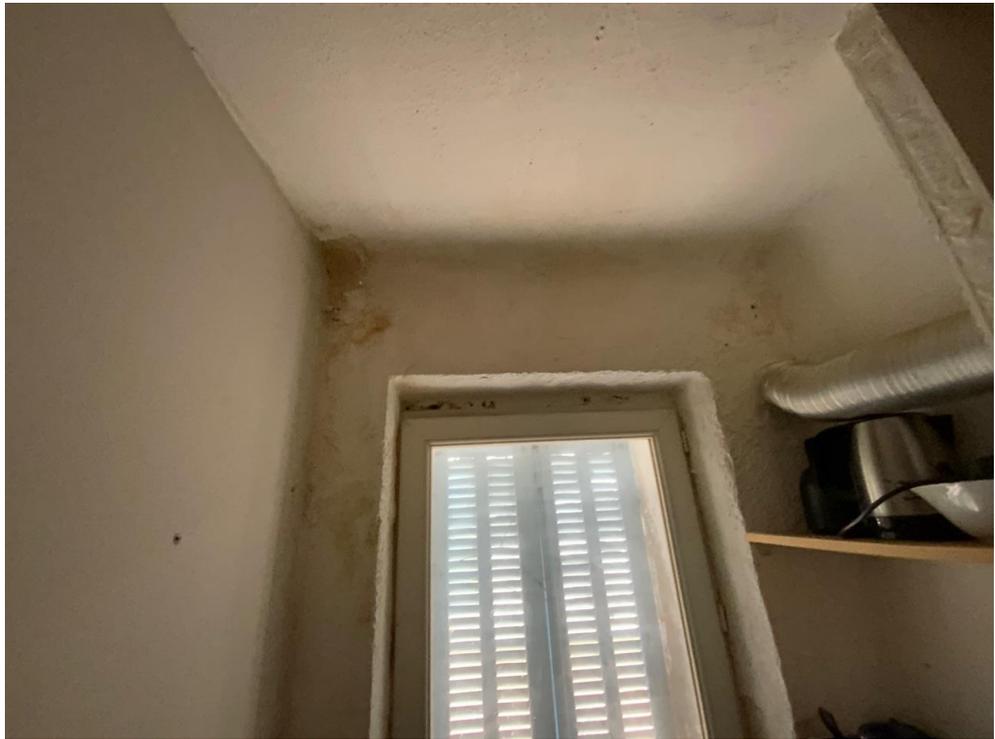
Un sol souple est présent. Les murs sont pour partie faïencés, pour autre partie peints tout comme le plafond.

Des meuble bas vétustes équipent cet espace ainsi qu'un évier.

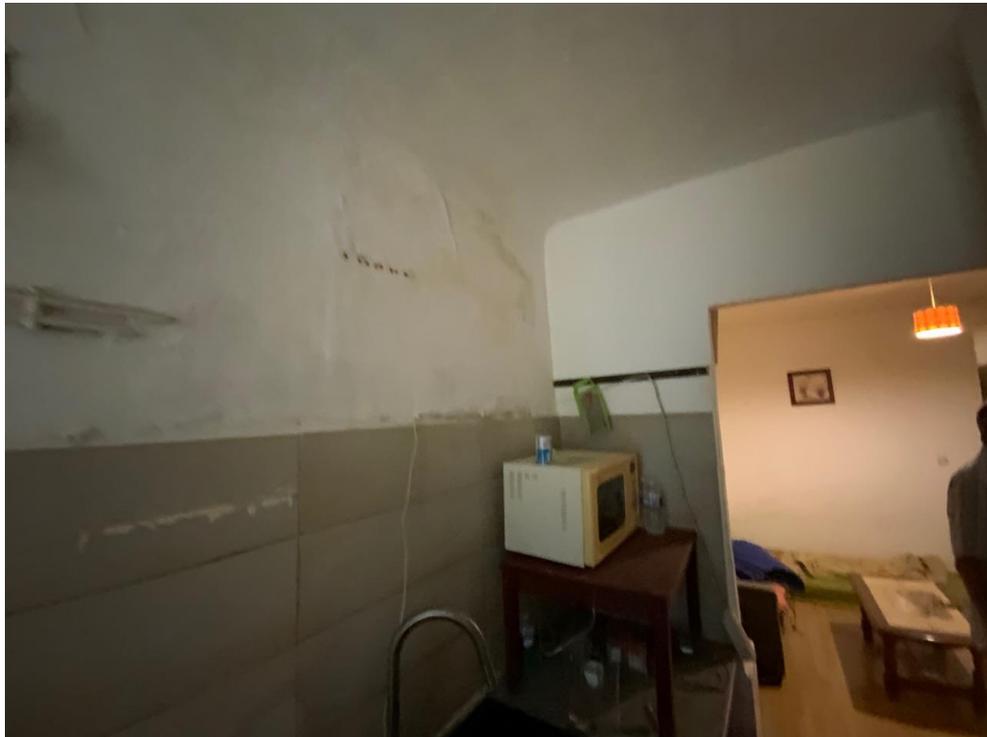
Un trou est visible sur la gauche.

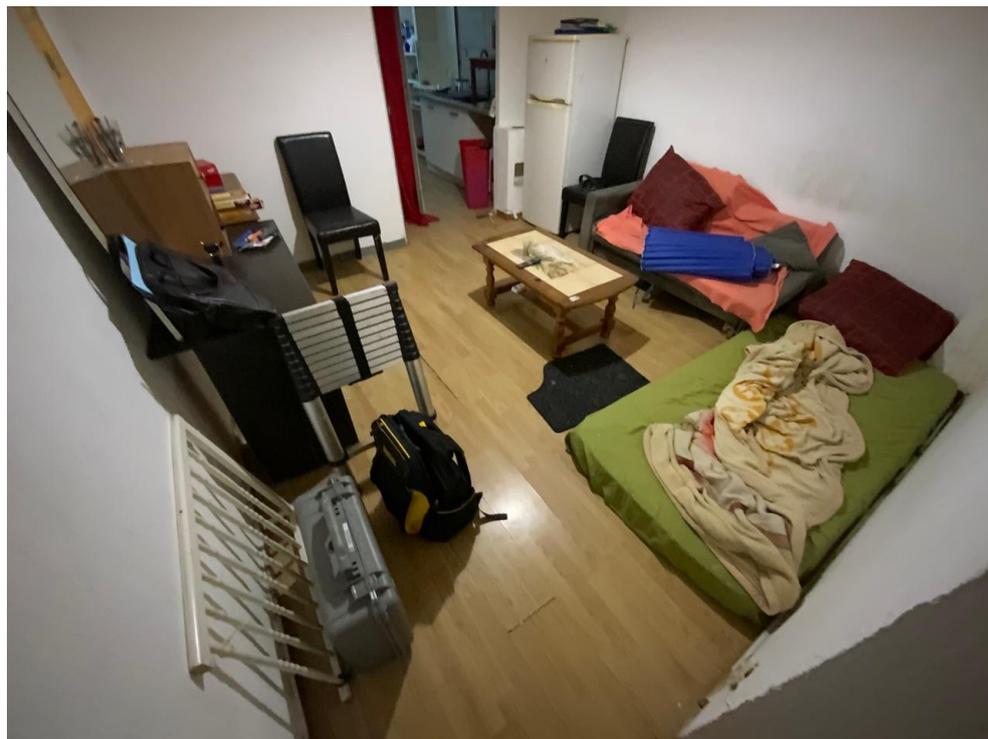
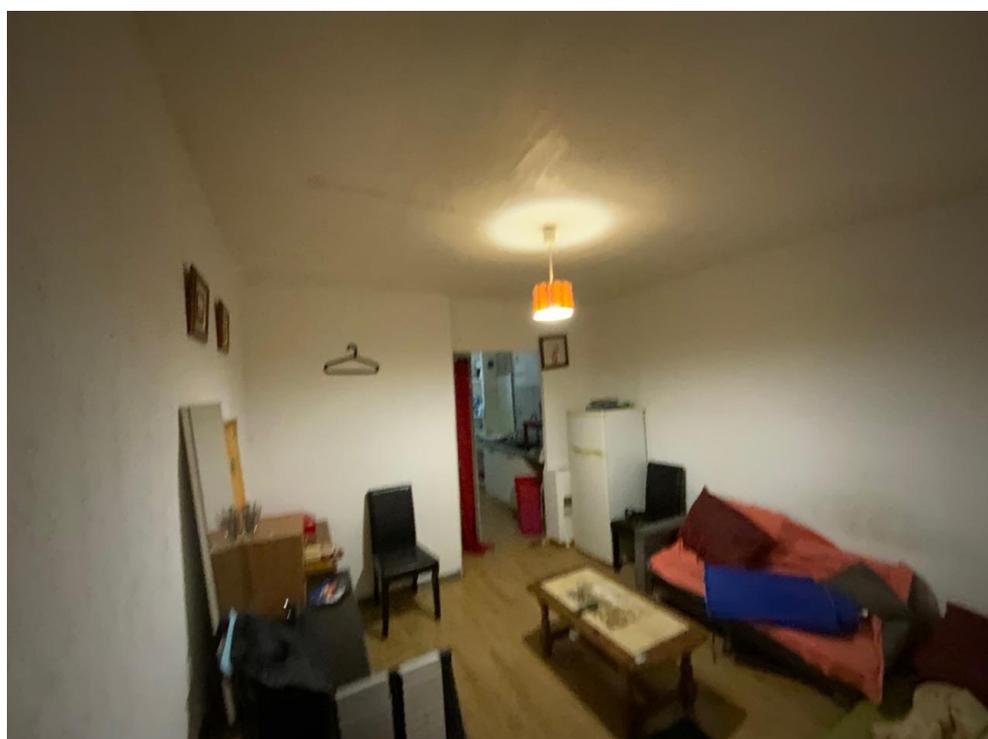
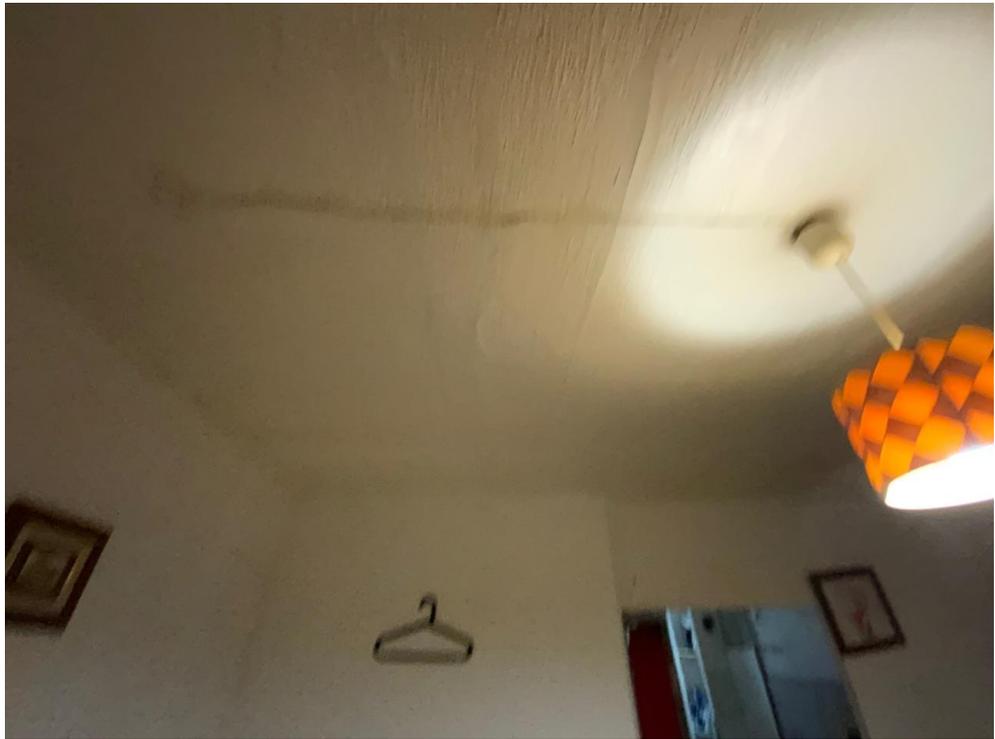
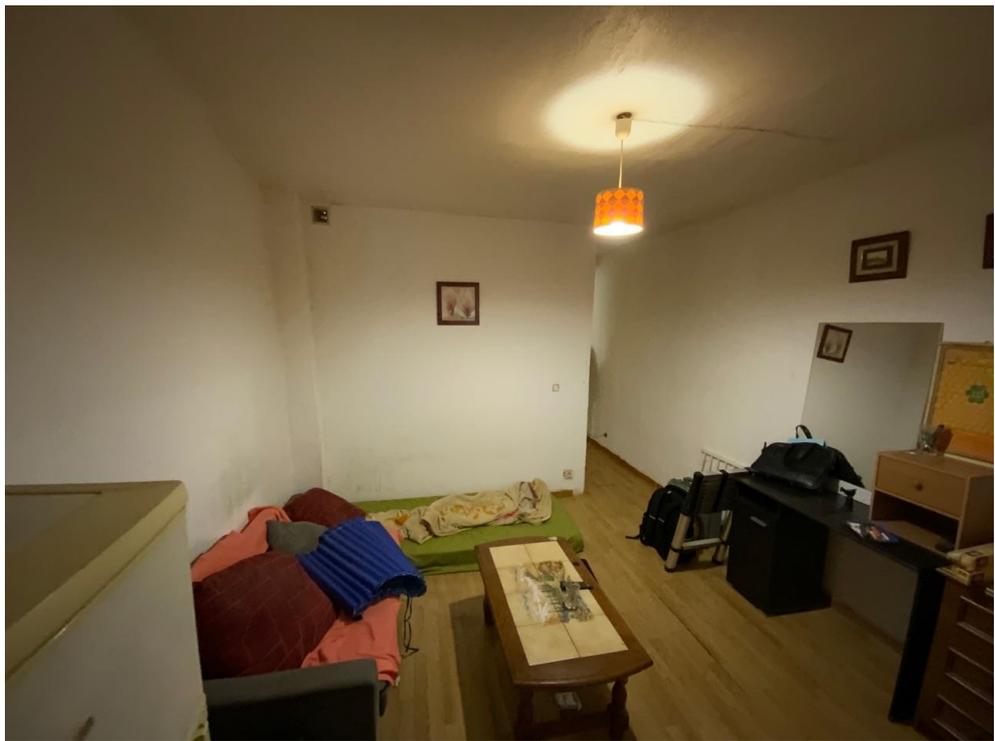
Un sol souple est présent. Les murs sont peints tout comme le plafond.

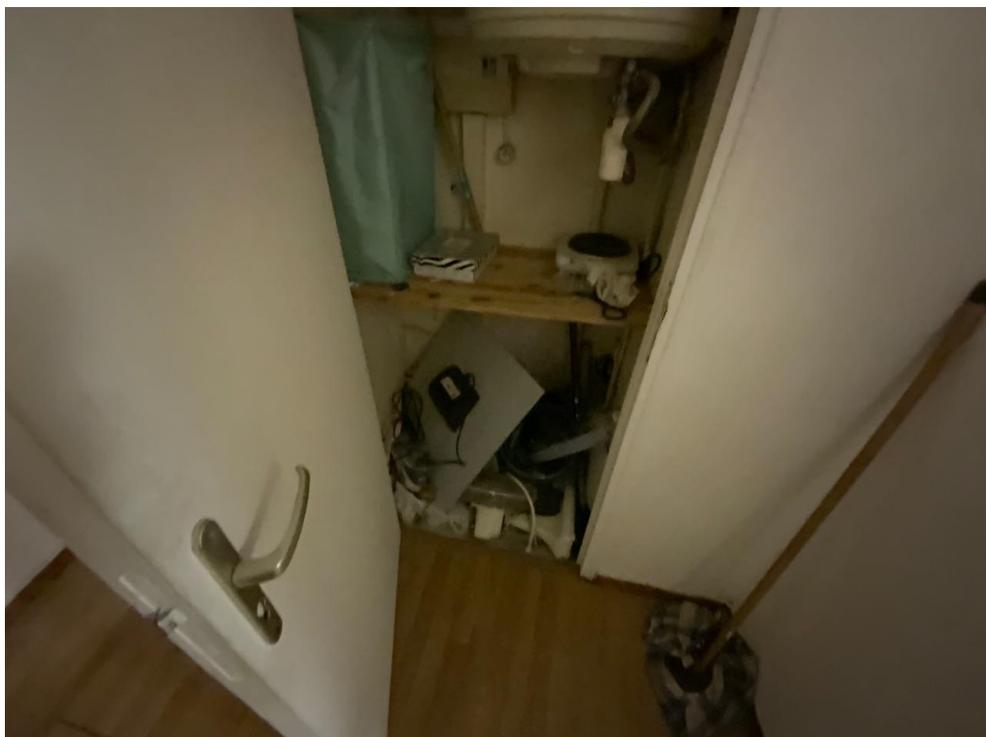
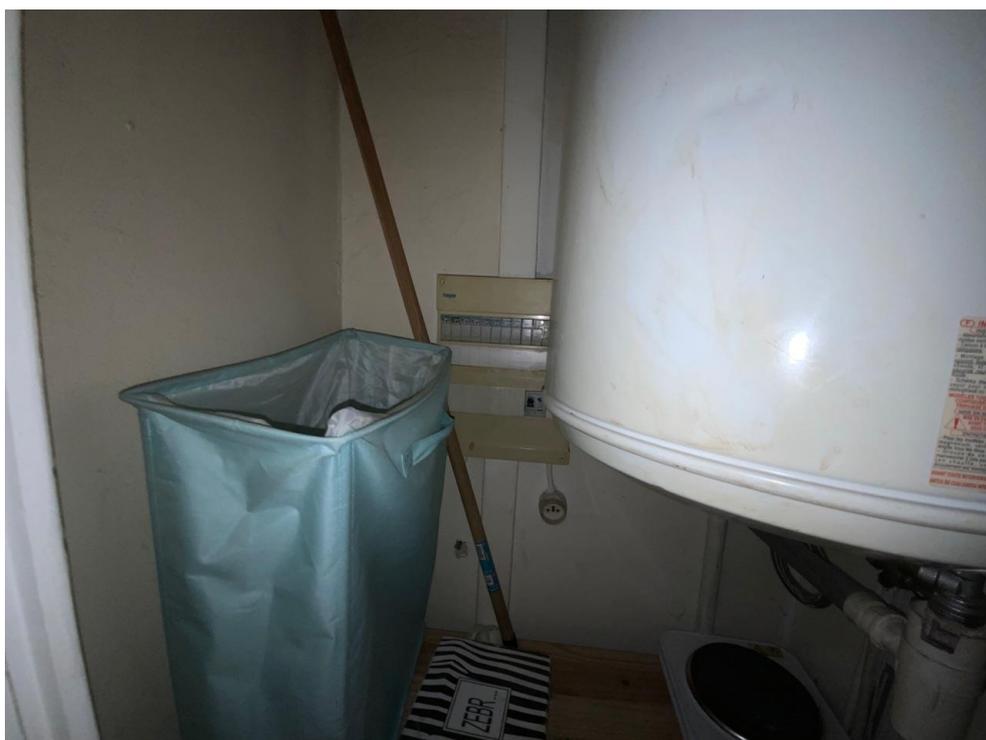
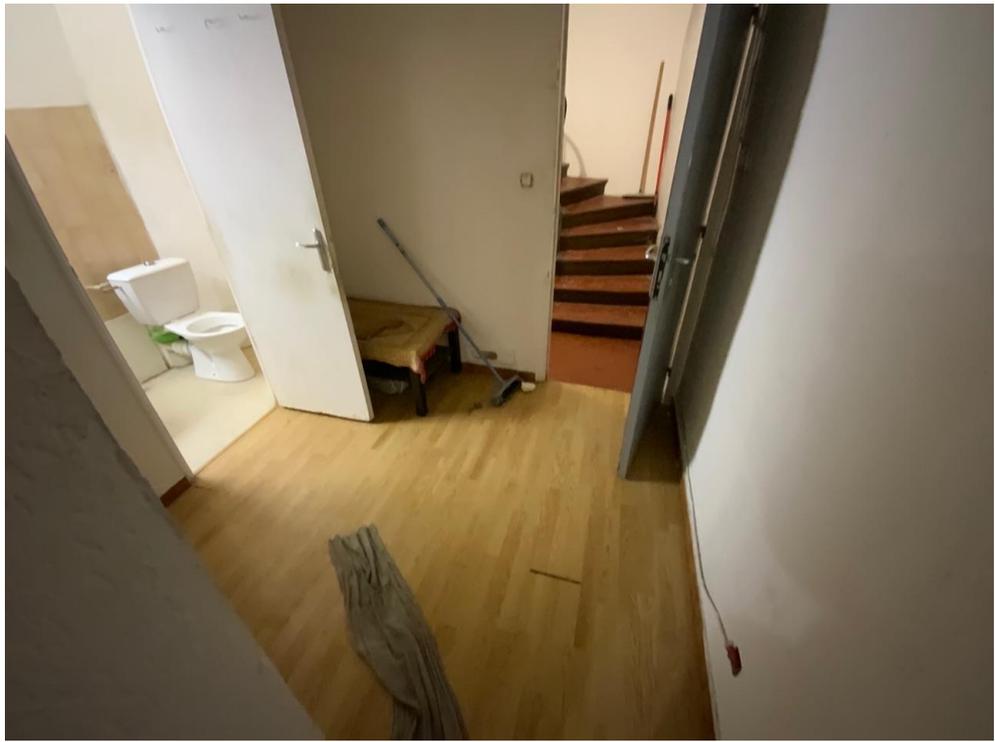
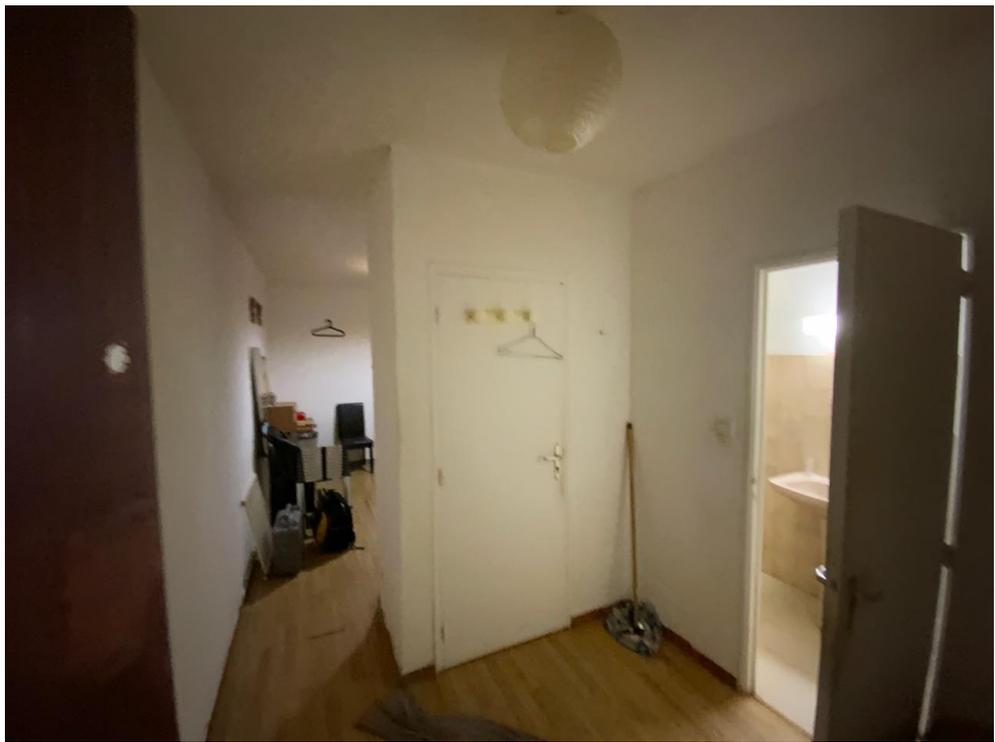
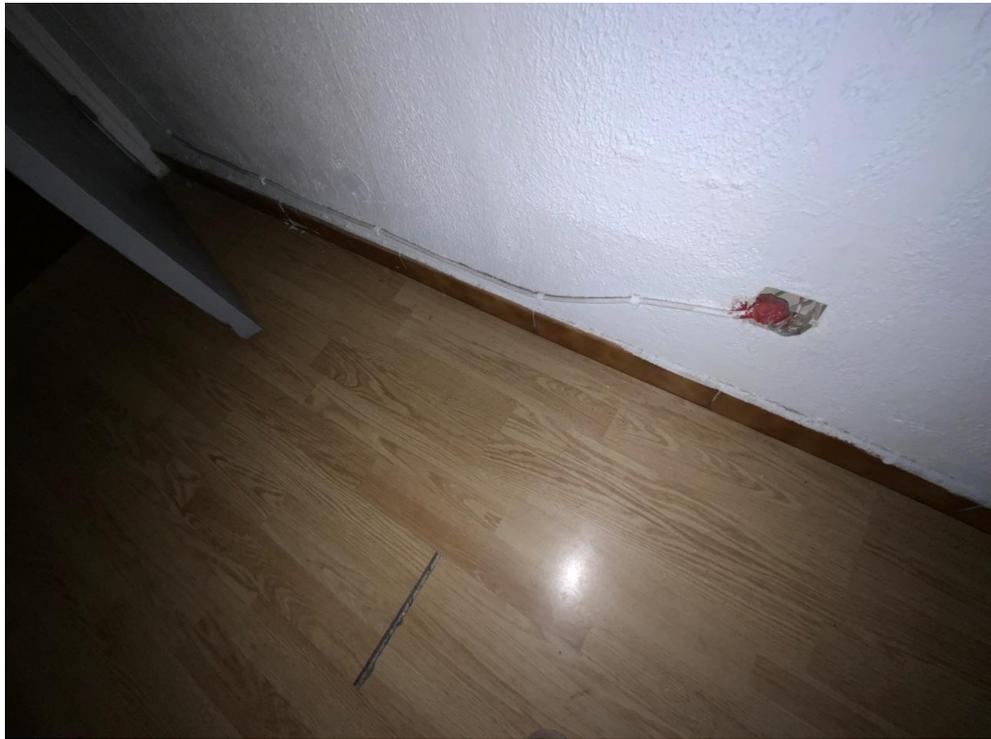
Un sol souple est présent. Les murs sont peints tout comme le plafond.

Un placard mural accueillant le compteur et le cumulus est présent.
