Etat de l'Installation Intérieure de Gaz

Numéro de dossier : 2071/02/2022
 Norme méthodologique employée : AFNOR NF P 45-500 (Janvier 2013)
 Date du repérage : 22/02/2022

Département : **Bouches-du-Rhône**
 Adresse : **35 Rue René d'ANJOU**
 Commune : **13015 MARSEILLE 15**
 Section cadastrale E, Parcelle(s) n° **31, 35,**
 Désignation et situation du ou des lot(s) de copropriété :
Etage RDC Lot numéro 1,
 Type de bâtiment : **Habitation (partie privative d'immeuble)**
 Nature du gaz distribué : **Gaz naturel**
 Installation alimentée en gaz : **NON**

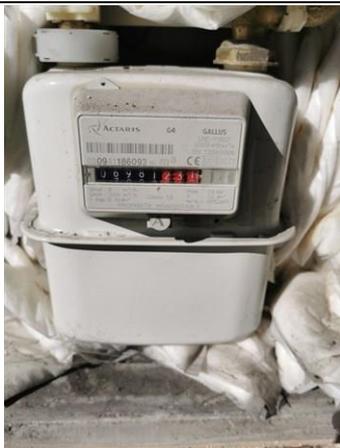
Photo n° du Compteur Gaz

Références : **Numéro du point de comptage estimation (PCE) à 14 chiffres : 0309A118609380, Numéro de compteur : 186093**

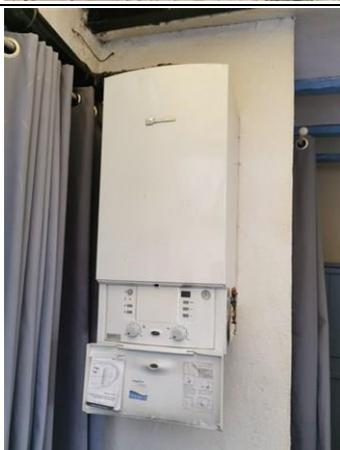
Liste des installations intérieures gaz (Genre ⁽¹⁾ , marque, modèle)	Type ⁽²⁾	Puissance en kW	Localisation	Observations : (anomalie, taux de CO mesuré(s), motif de l'absence ou de l'impossibilité de contrôle pour chaque appareil concerné)
Chaudière e.l.m. leblanc	Étanche	Non Visible	Cuisine	Mesure CO : Non Photo : PhGaz001 Fonctionnement : Appareil à l'arrêt Entretien appareil : Non Entretien conduit : Sans objet
Cuisinière AIRLUX Modèle: Gazinière	Non raccordé	Non Visible	Cuisine	Mesure CO : Non Photo : PhGaz002 Fonctionnement : Appareil à l'arrêt Entretien appareil : Sans objet Entretien conduit : Sans objet

Photo n° PhGaz001
Localisation : Cuisine
Chaudière e.l.m. leblanc (Type : Etanche)

- Attestation de contrôle de moins d'un an de la vacuité des conduits de fumées non présentée
- Justificatif d'entretien de moins d'un an de la chaudière non présenté
- Le conduit de raccordement n'est pas visitable

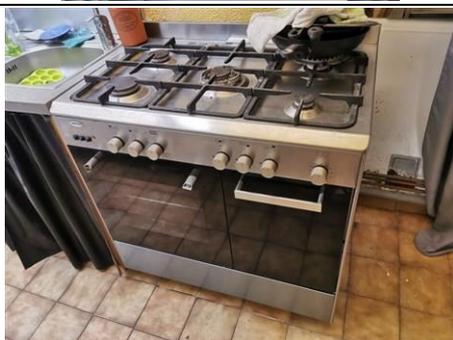
Points de contrôle ⁽³⁾ (selon la norme)	Anomalies observées (A1 ⁽⁴⁾ , A2 ⁽⁵⁾ , DGI ⁽⁶⁾ , 32c ⁽⁷⁾)	Libellé des anomalies et recommandations
C.7 - 8a1 Robinet de commande d'appareil	A1	Au moins un robinet de commande d'appareil est absent. (Cuisinière AIRLUX Gazinière) Remarques : (Cuisine) Absence de robinet de commande ; Faire intervenir un installateur gaz qualifié afin d'installer un robinet de commande
C.14 - 19.1 Ventilation du local - Amenée d'air	A2	19.a1 : le local équipé ou prévu pour un appareil de cuisson seul n'est pas pourvu d'une amenée d'air. (Cuisinière AIRLUX Gazinière) Remarques : (Cuisine) Absence d'amenée d'air ; Créer une grille d'amenée d'air ou faire intervenir un installateur gaz qualifié afin de remplacer l'appareil existant par un appareil étanche Risque(s) constaté(s) : Risque d'intoxication au monoxyde de carbone (CO) causée par une mauvaise combustion
C.15 - 20.1 Ventilation du local - Sortie d'air	A1	Le local équipé ou prévu pour un appareil d'utilisation n'est pas pourvu de sortie d'air. (Cuisinière AIRLUX Gazinière) Remarques : (Cuisine) Absence de sortie d'air ; Créer une sortie d'air directe ou indirecte

Photo n° PhGaz002
Localisation : Cuisine
Cuisinière AIRLUX (Type : Non raccordé)
