PROCES VERBAL

DESRIPTIF

**LE VINGT FEVRIER
DEUX MILLE VINGT**

PARCELLES n°77, 80 ET HABITATION EN CONSTRUCTION

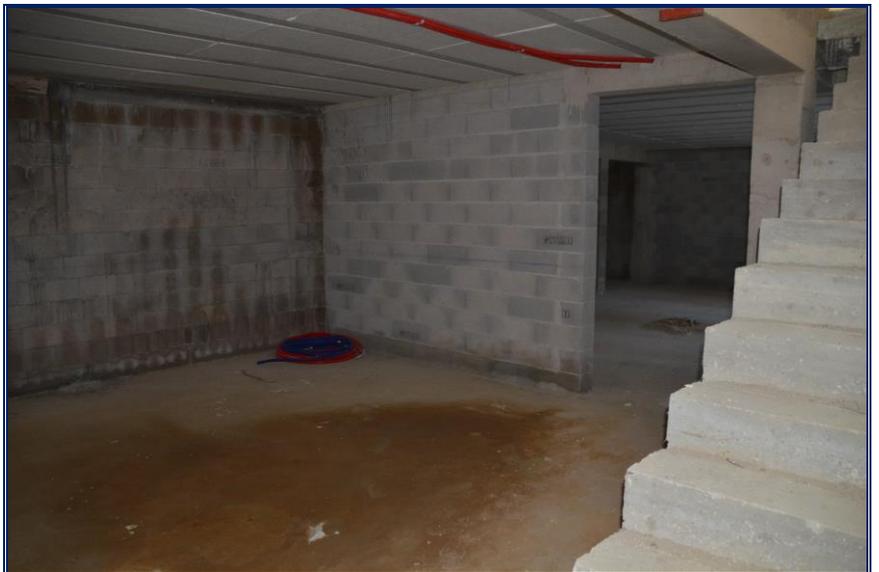
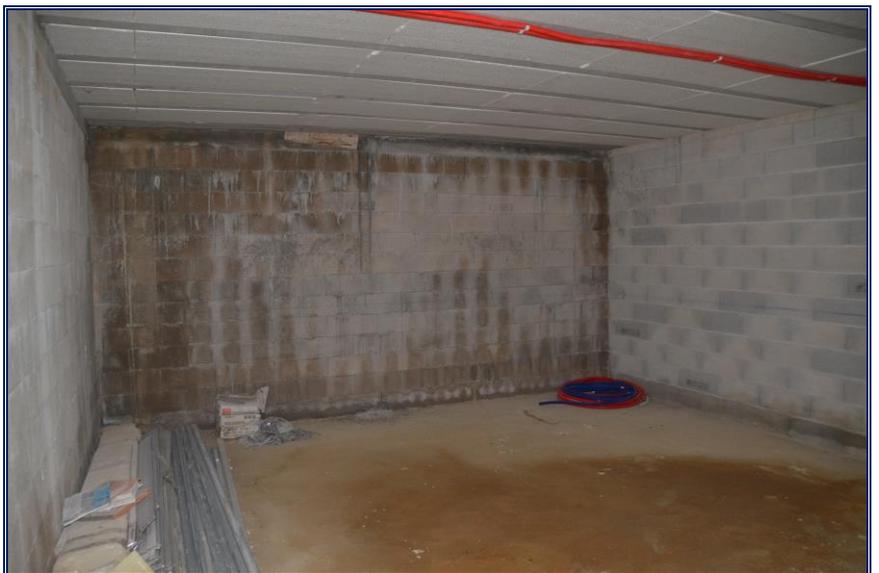
1^{ère} PIECE AU BAS DES ESCALIERS

*Nous constatons que cet espace est brut de parpaings.
Aucune gaine ni plaque de Placoplâtre, ni rail, ne
sont posées.*

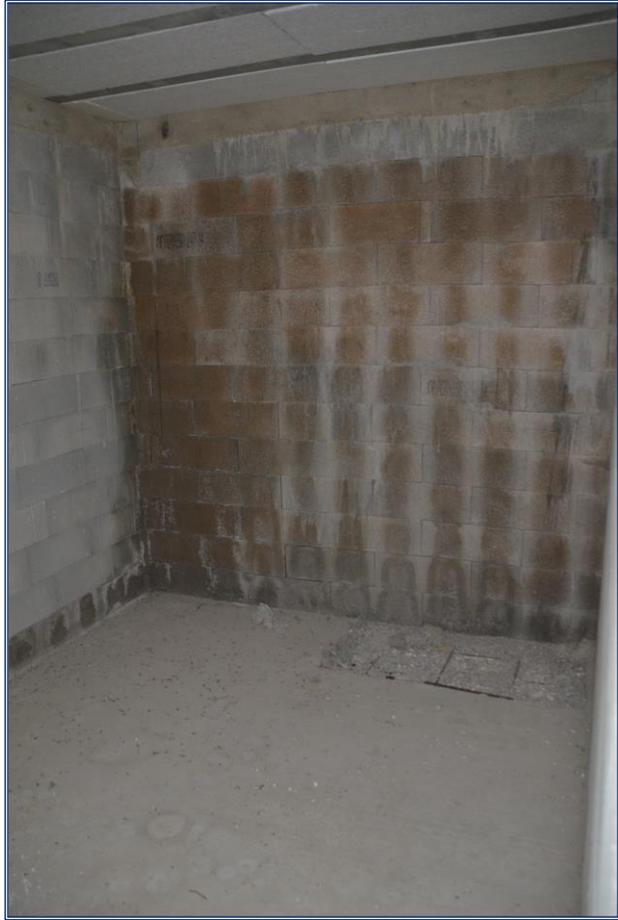
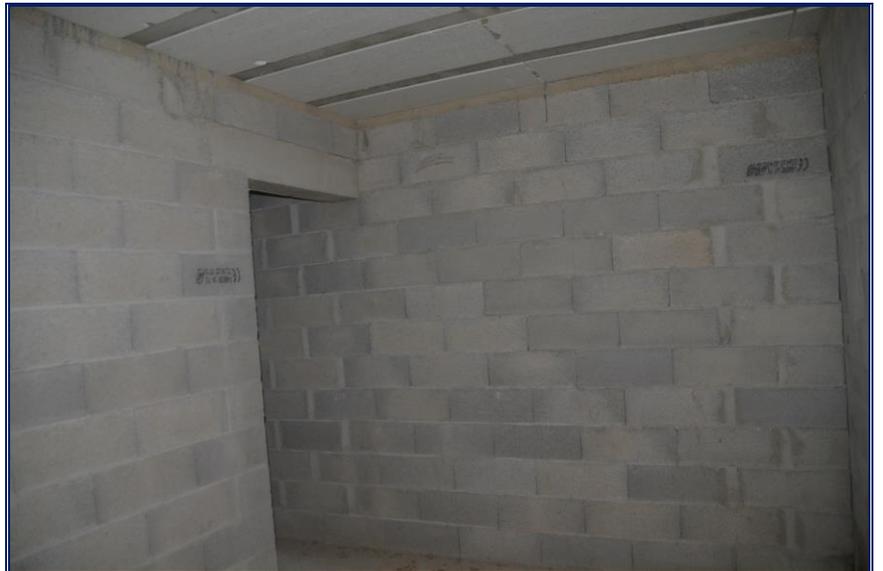
Depuis la pièce au nord, nous accédons à une nouvelle pièce noire.

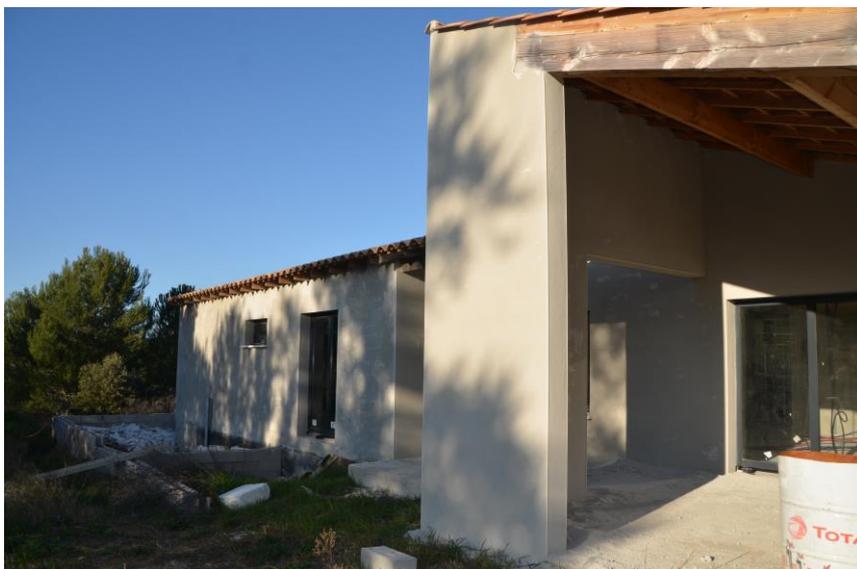
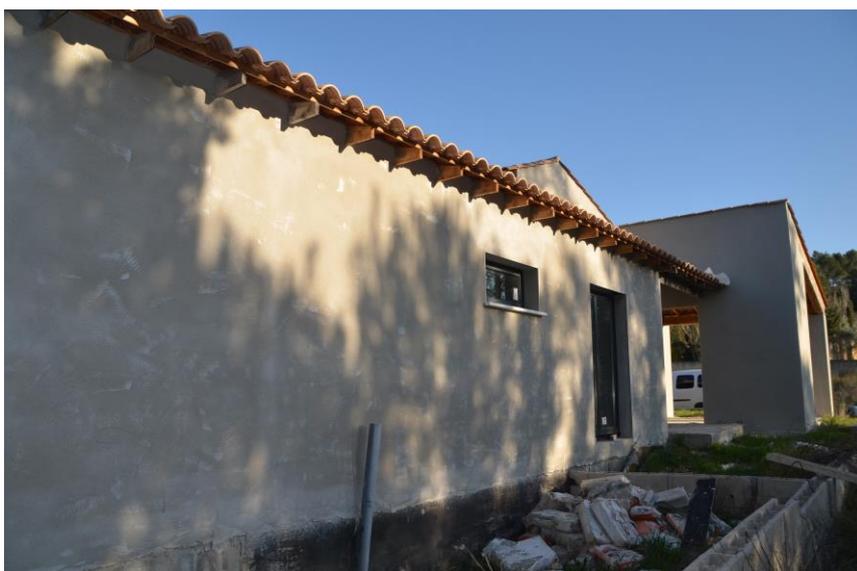
Nous poursuivons sur la façade Ouest

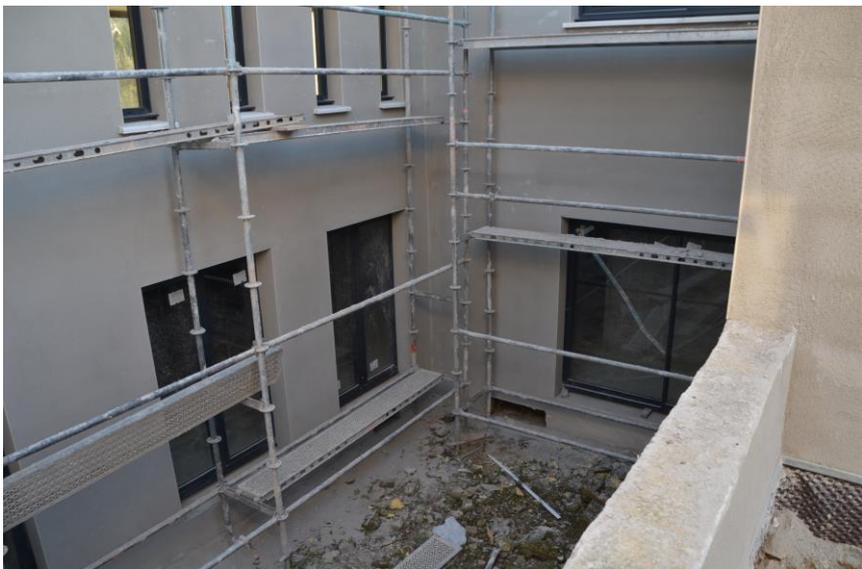
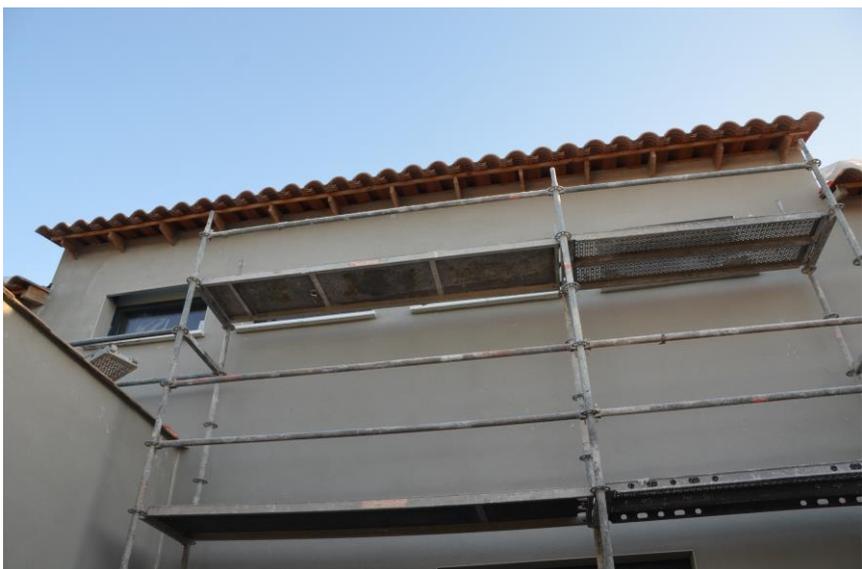
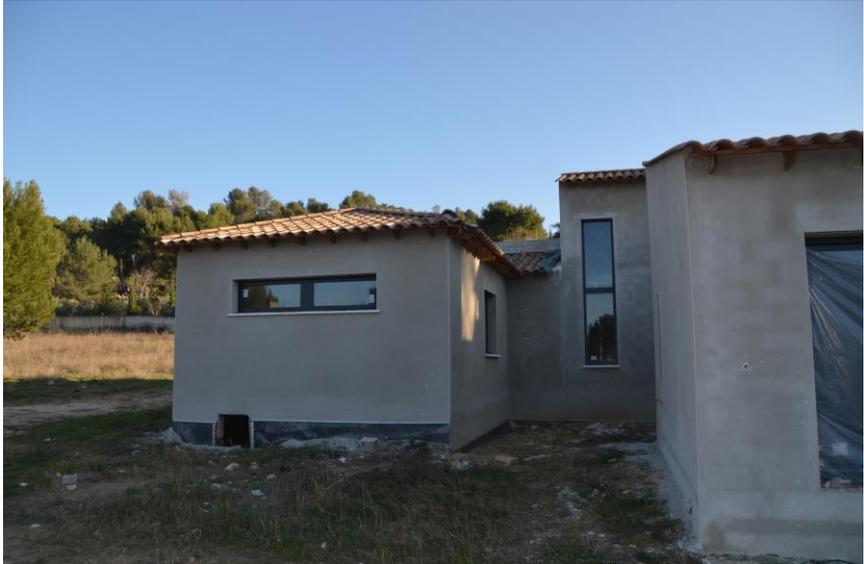
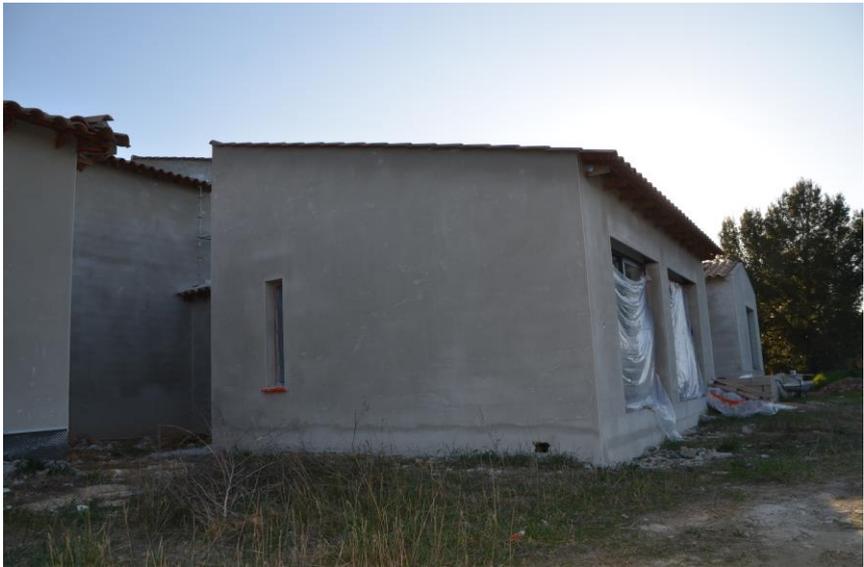
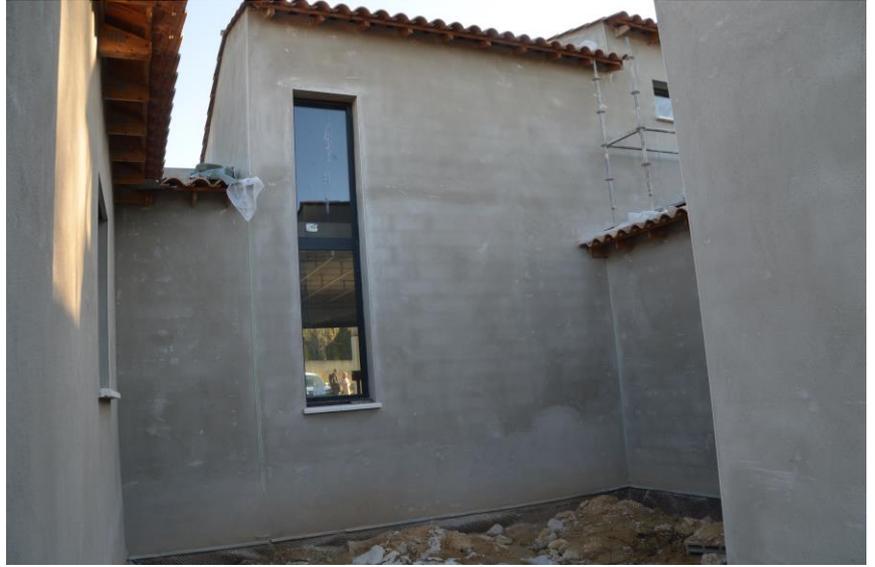
*Puis la façade Nord où un échafaudage est toujours présent.
En l'état la porte d'accès situé sur ce pan de façade n'est pas
accessible en l'absence de rampe d'accès*

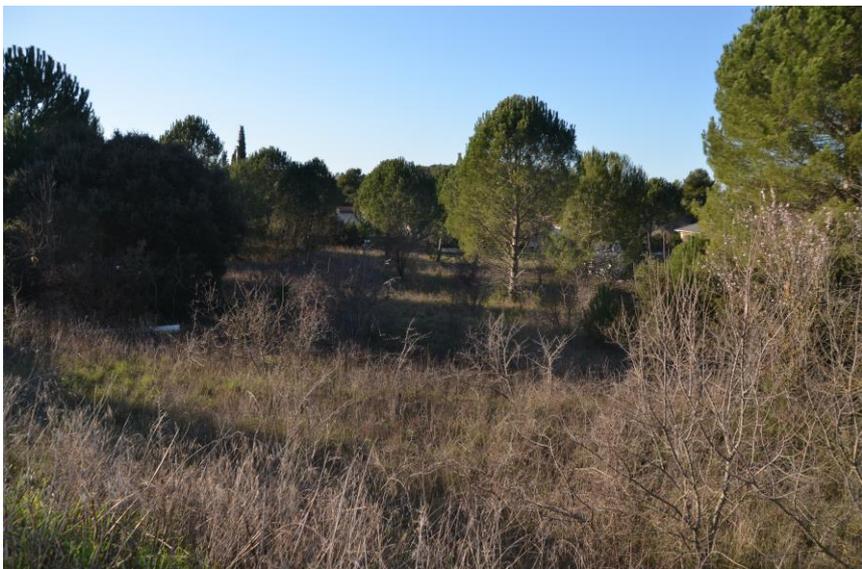
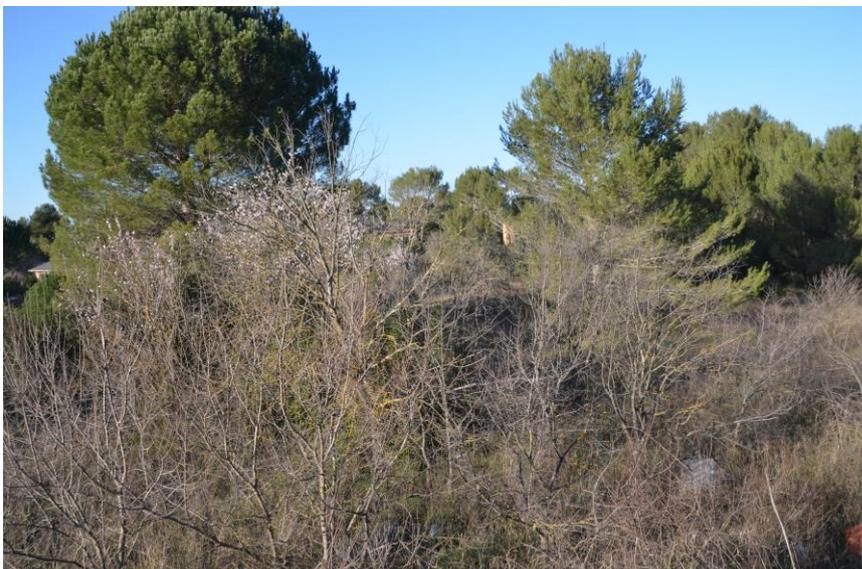
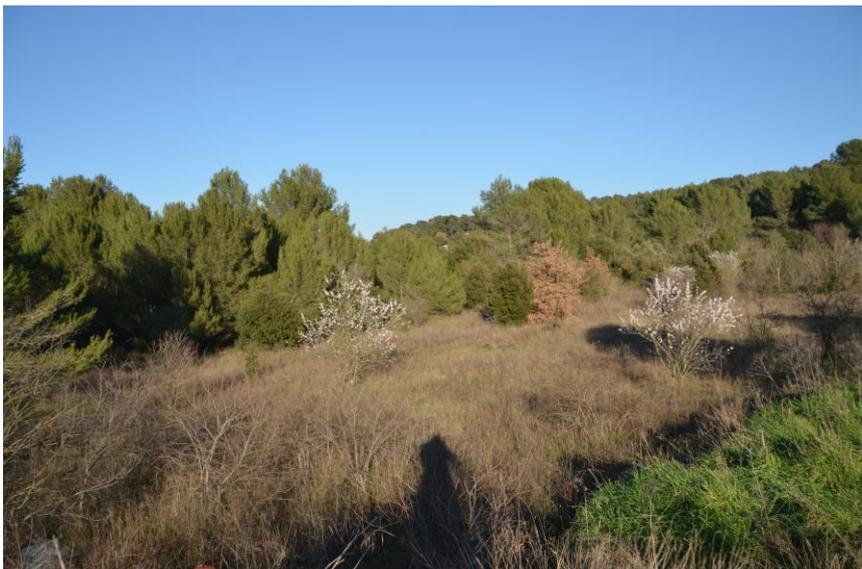
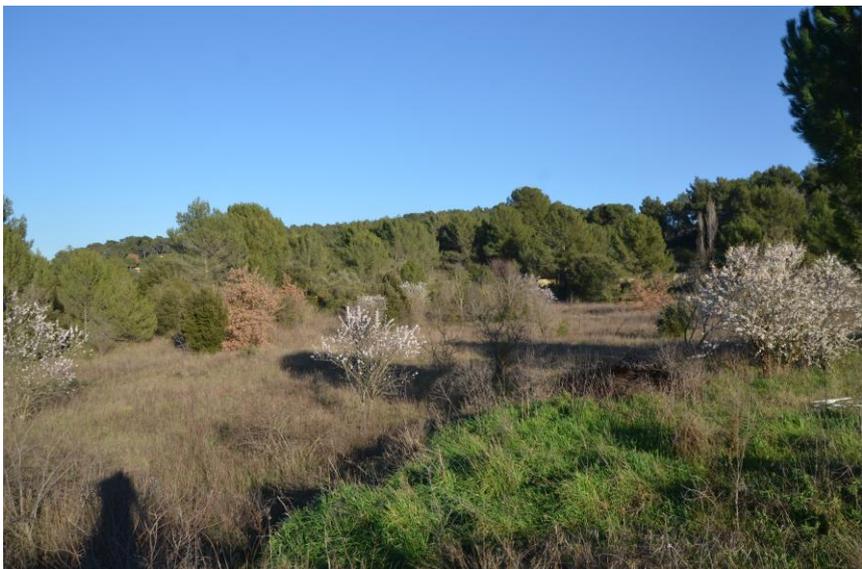
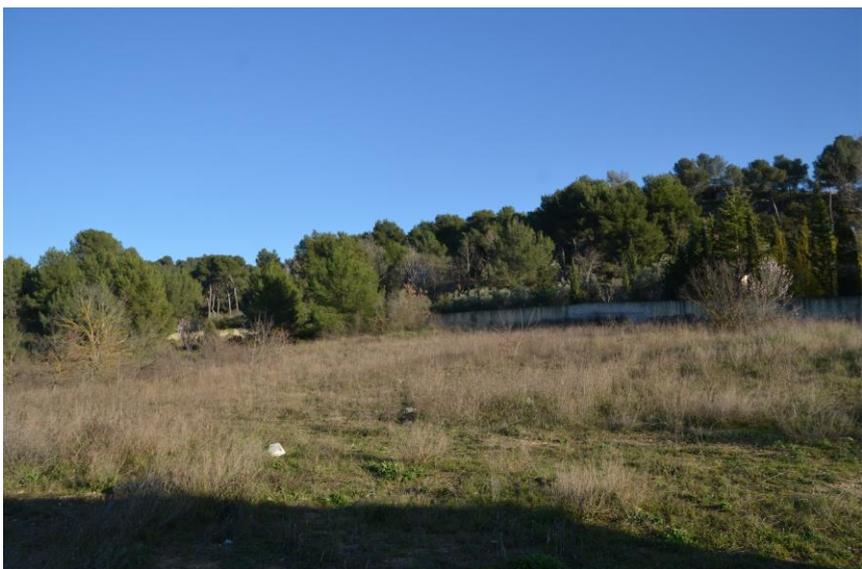
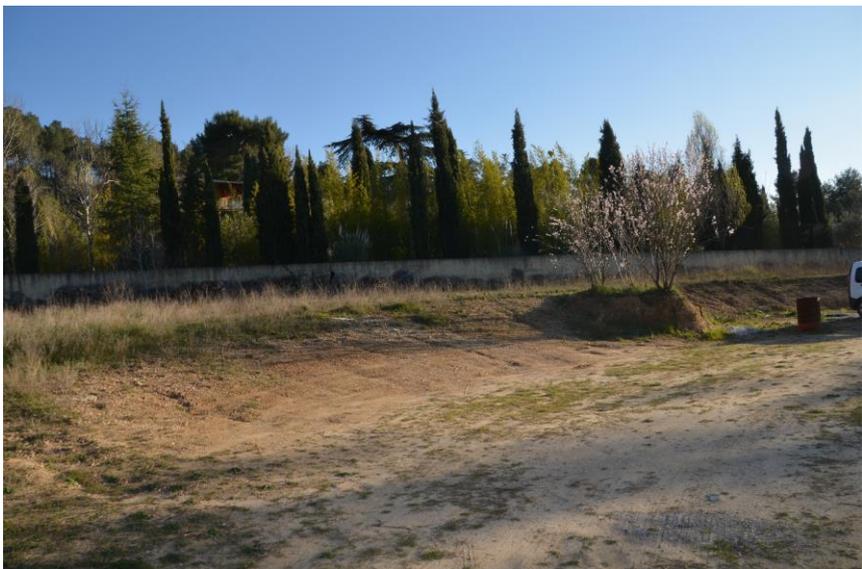
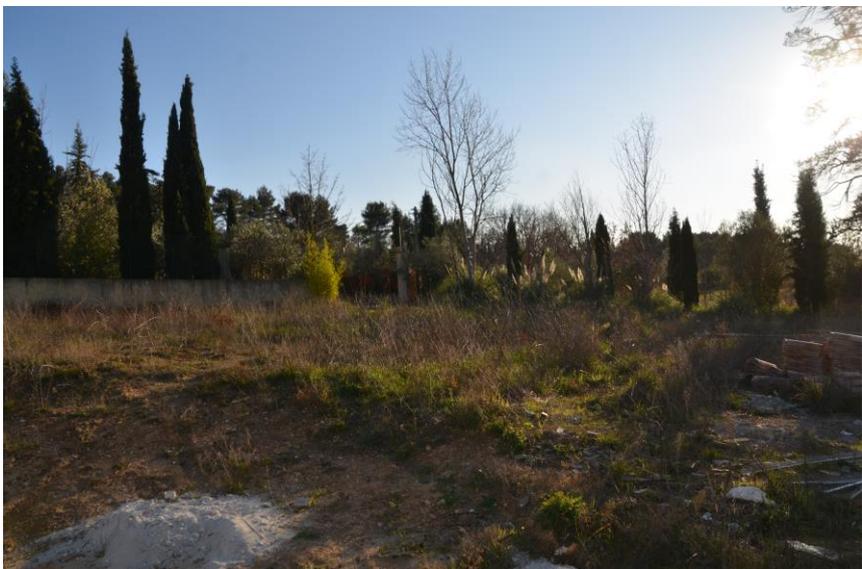
Nous avons pris des vues photographiques de la parcelle de terrain (N°77 et 80) actuellement en jachère
